PROCES-VERBAL DE CONSTAT

REF : C045418

Que pour la sauvegarde de ses droits et la défense éventuelle de ses intérêts, la requérante me demandait de bien vouloir me rendre sur place à l'effet de procéder à l'état des lieux de la Brasserie du TNP qui était à l'arrêt depuis mars 2020.

Certifie m'être spécialement rendu ce jour sur place sis 8 place du Dr Lazare Goujon 69100 VILLEURBANNE où là étant sur place à 9 heures, j'ai pu rencontrer Monsieur Jean-François TEYSSIER, responsable des bâtiments et avec qui rendez-vous avait été préalablement fixé.

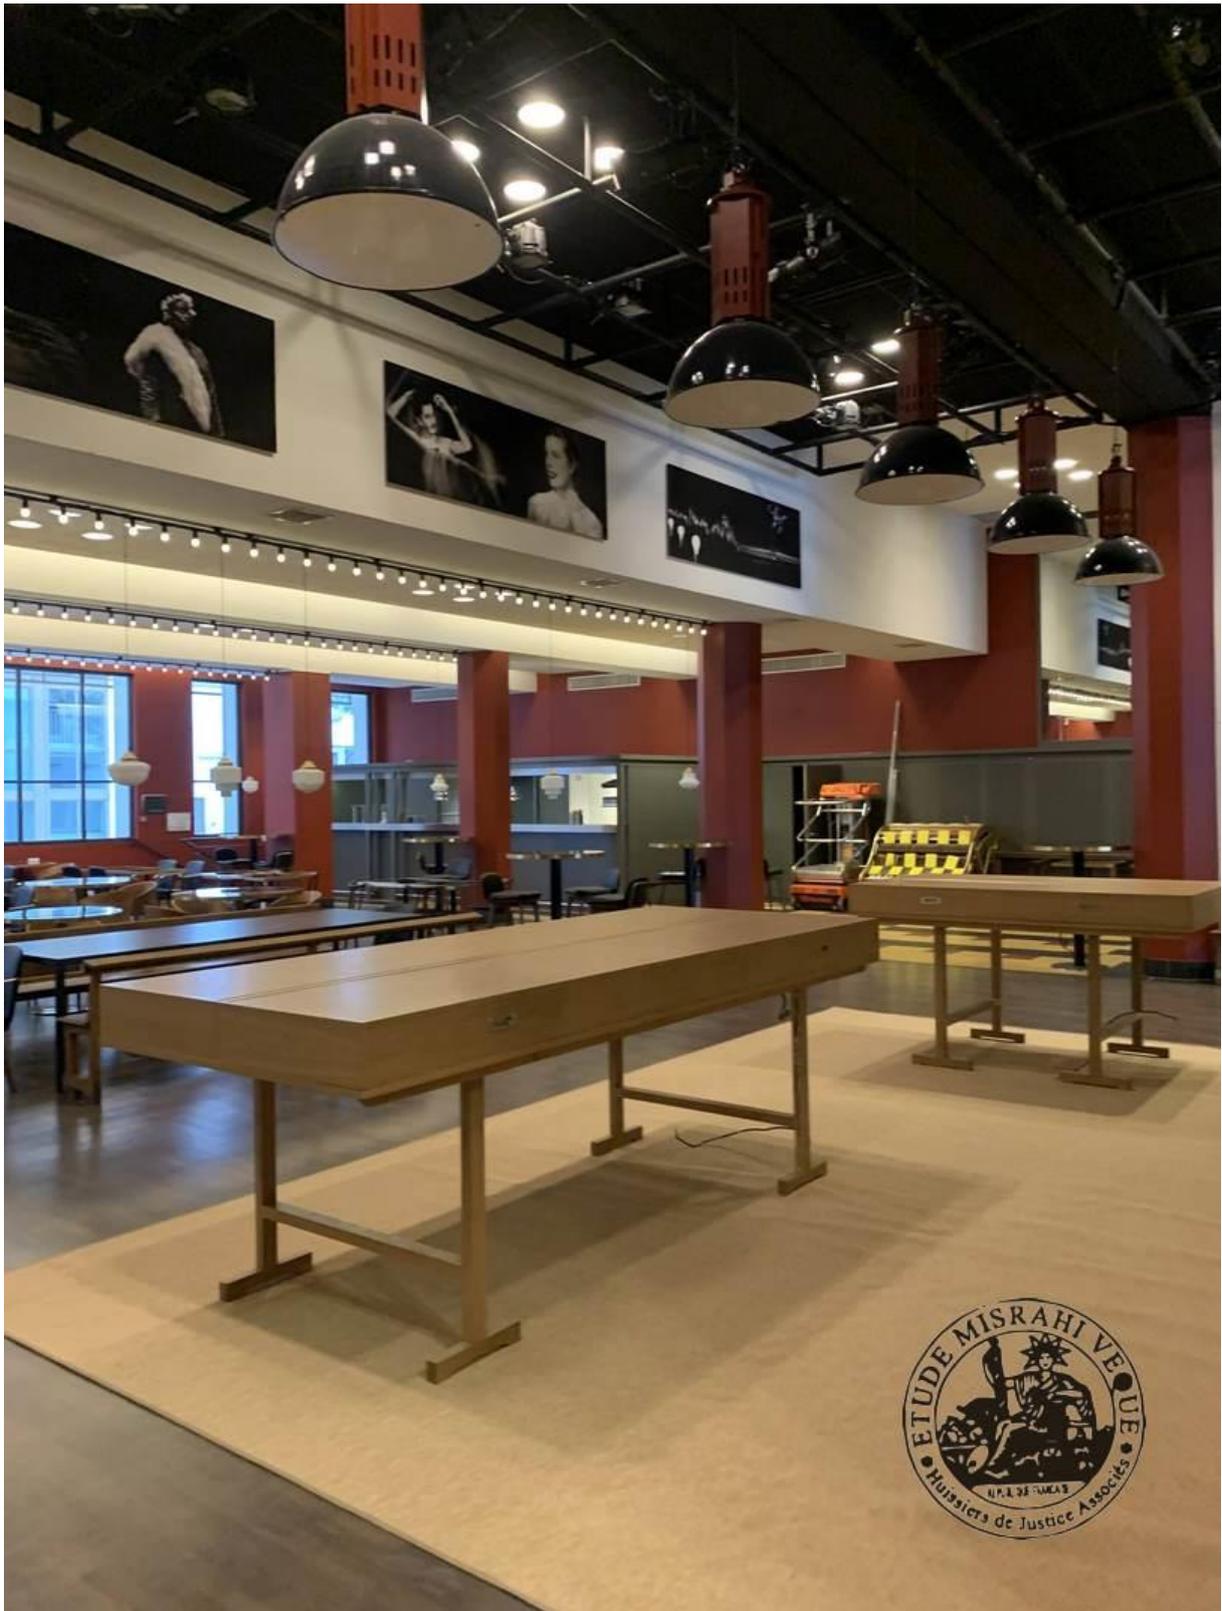
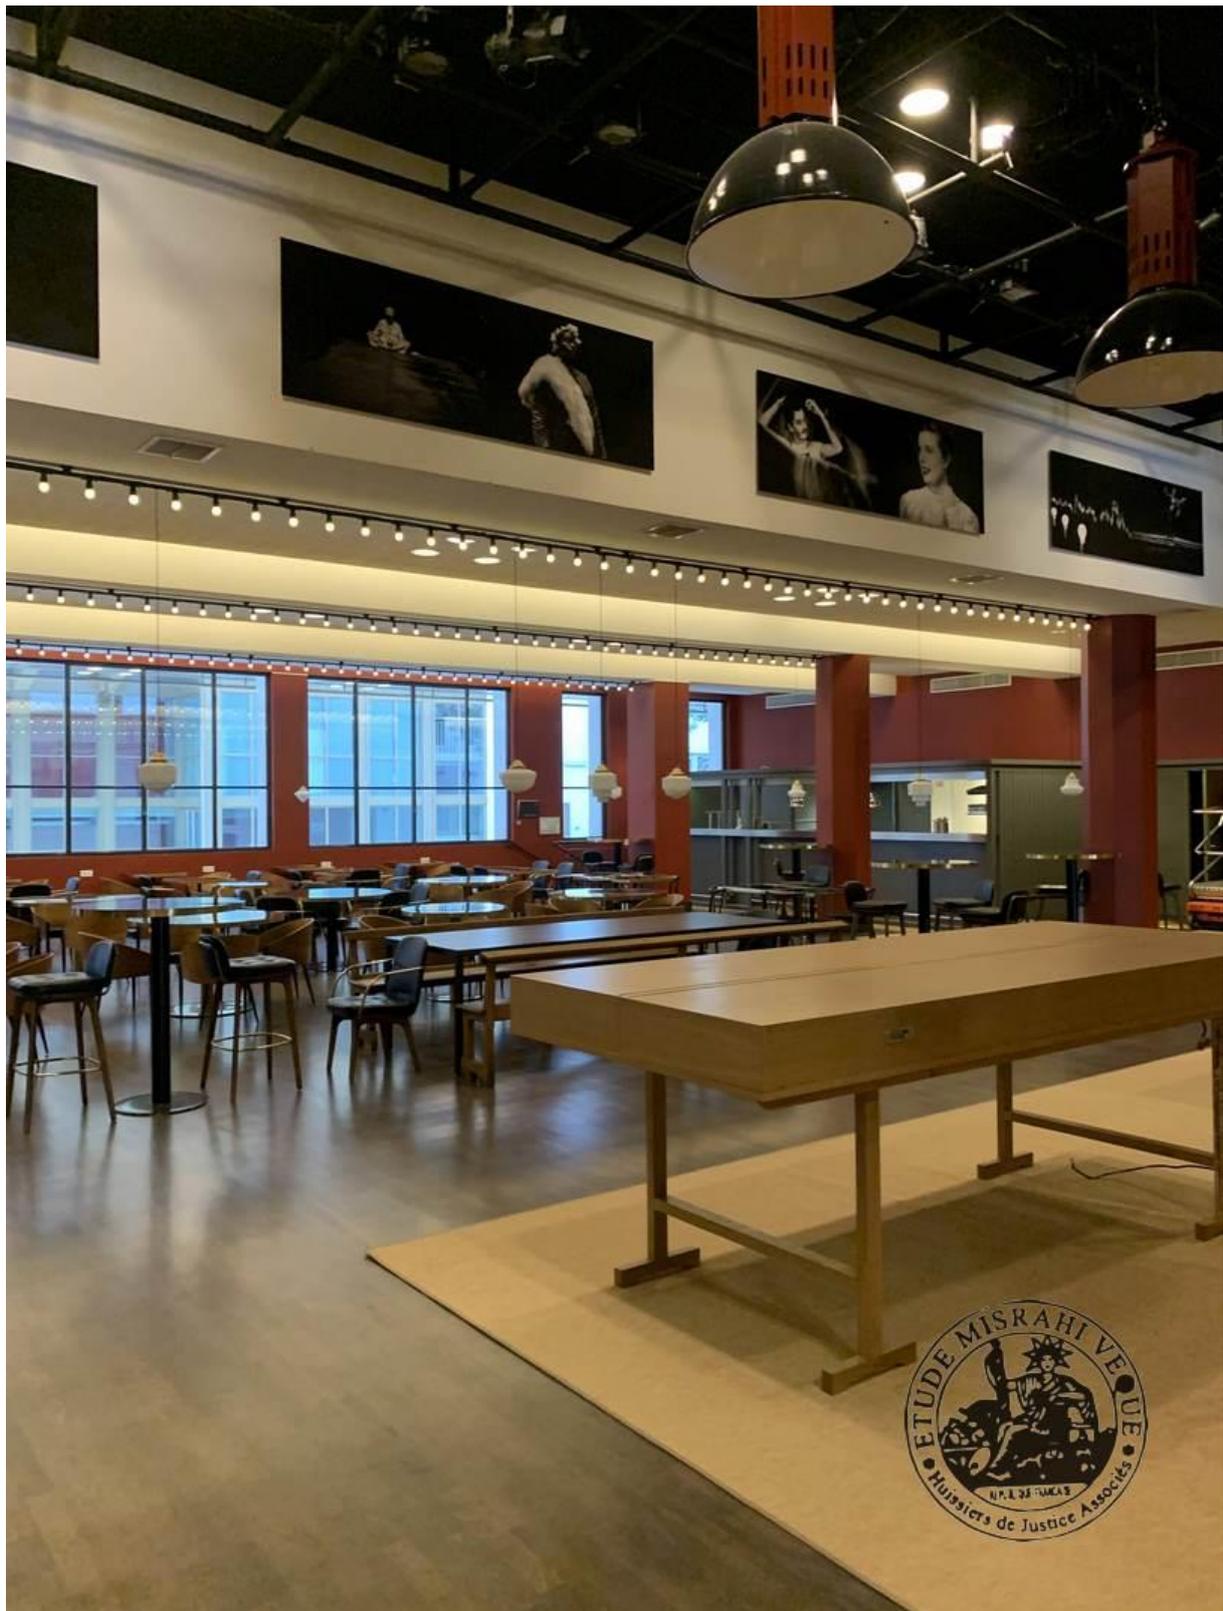
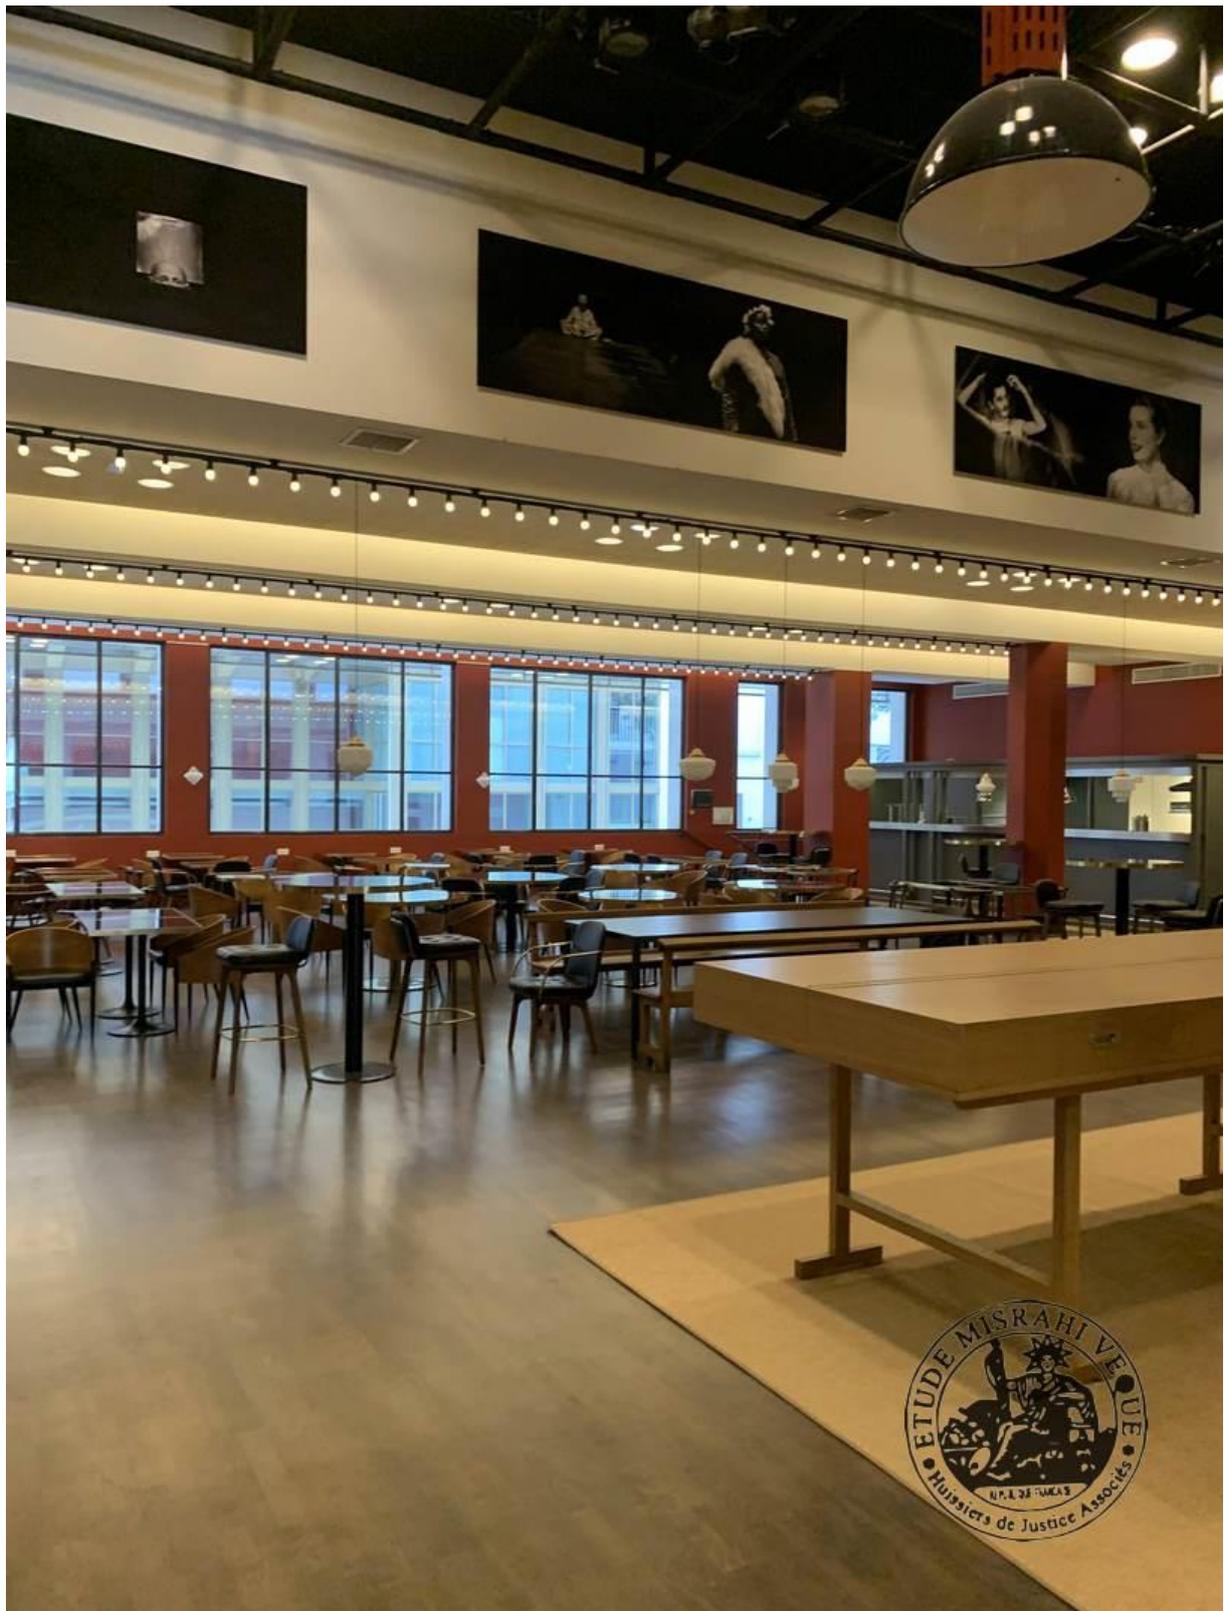
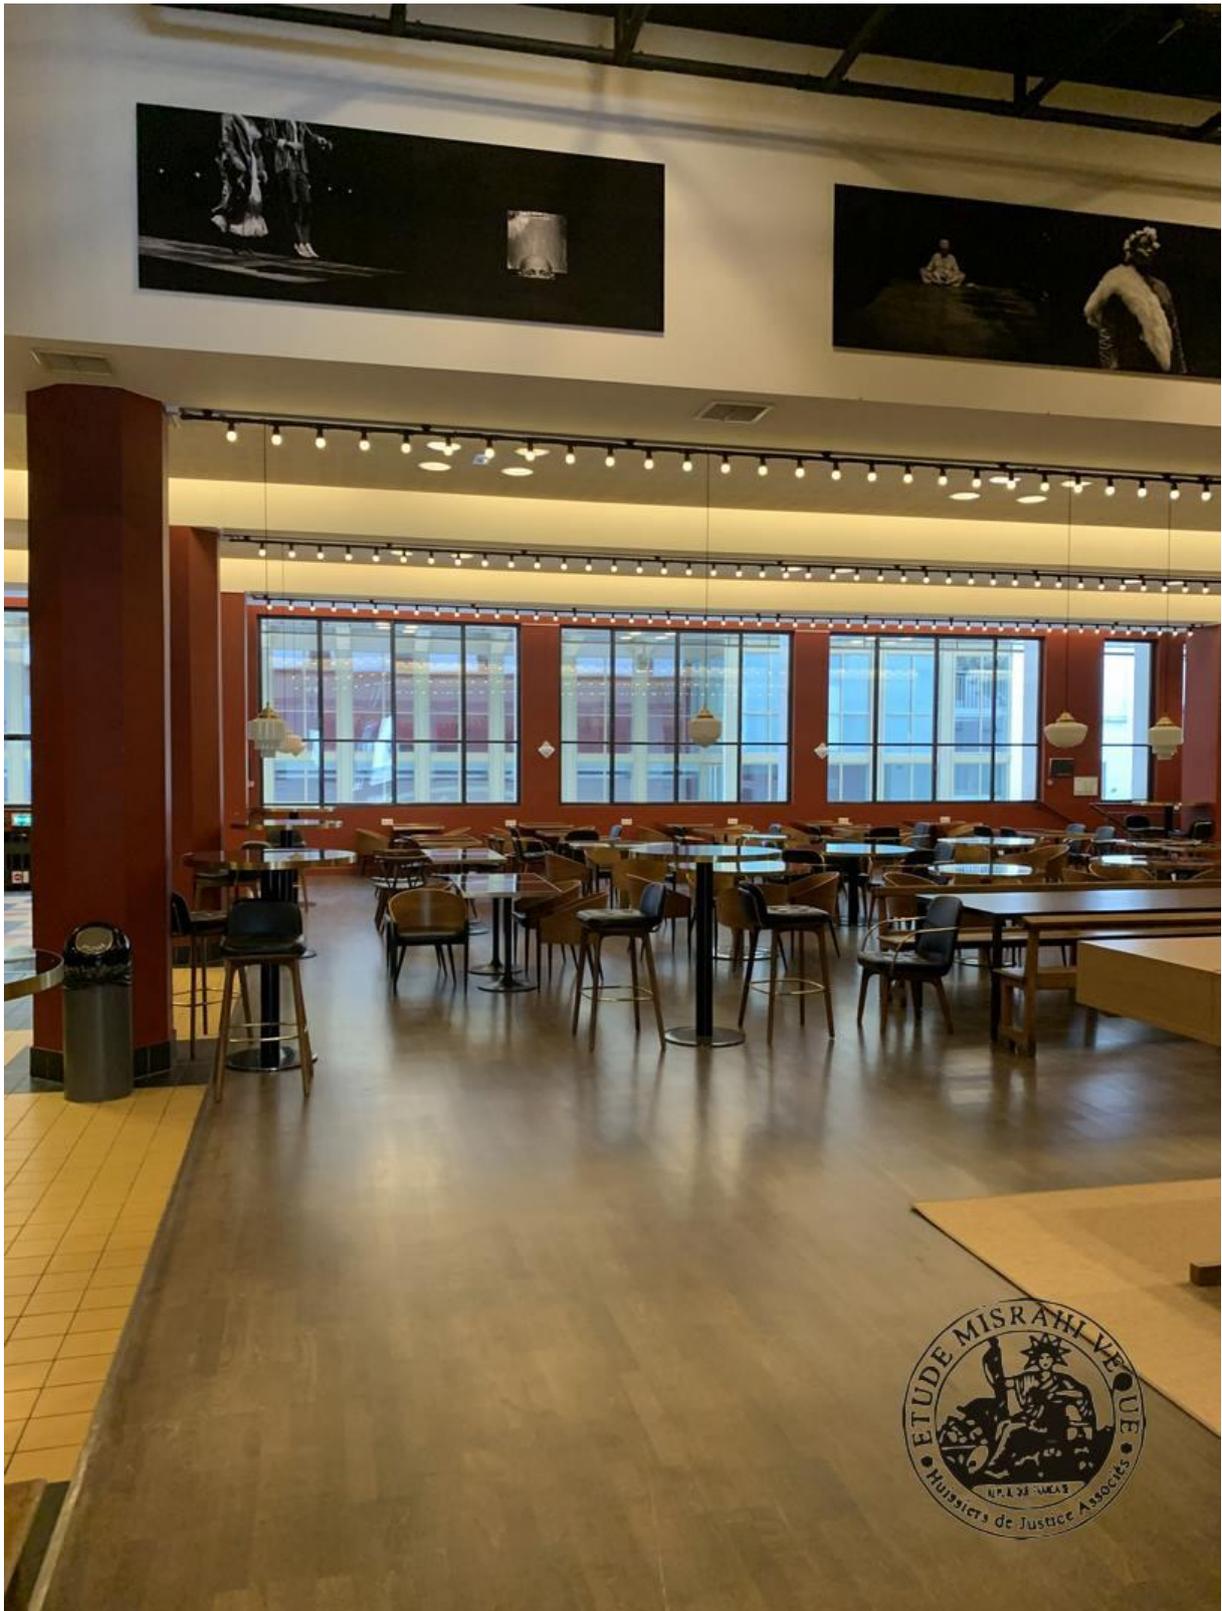
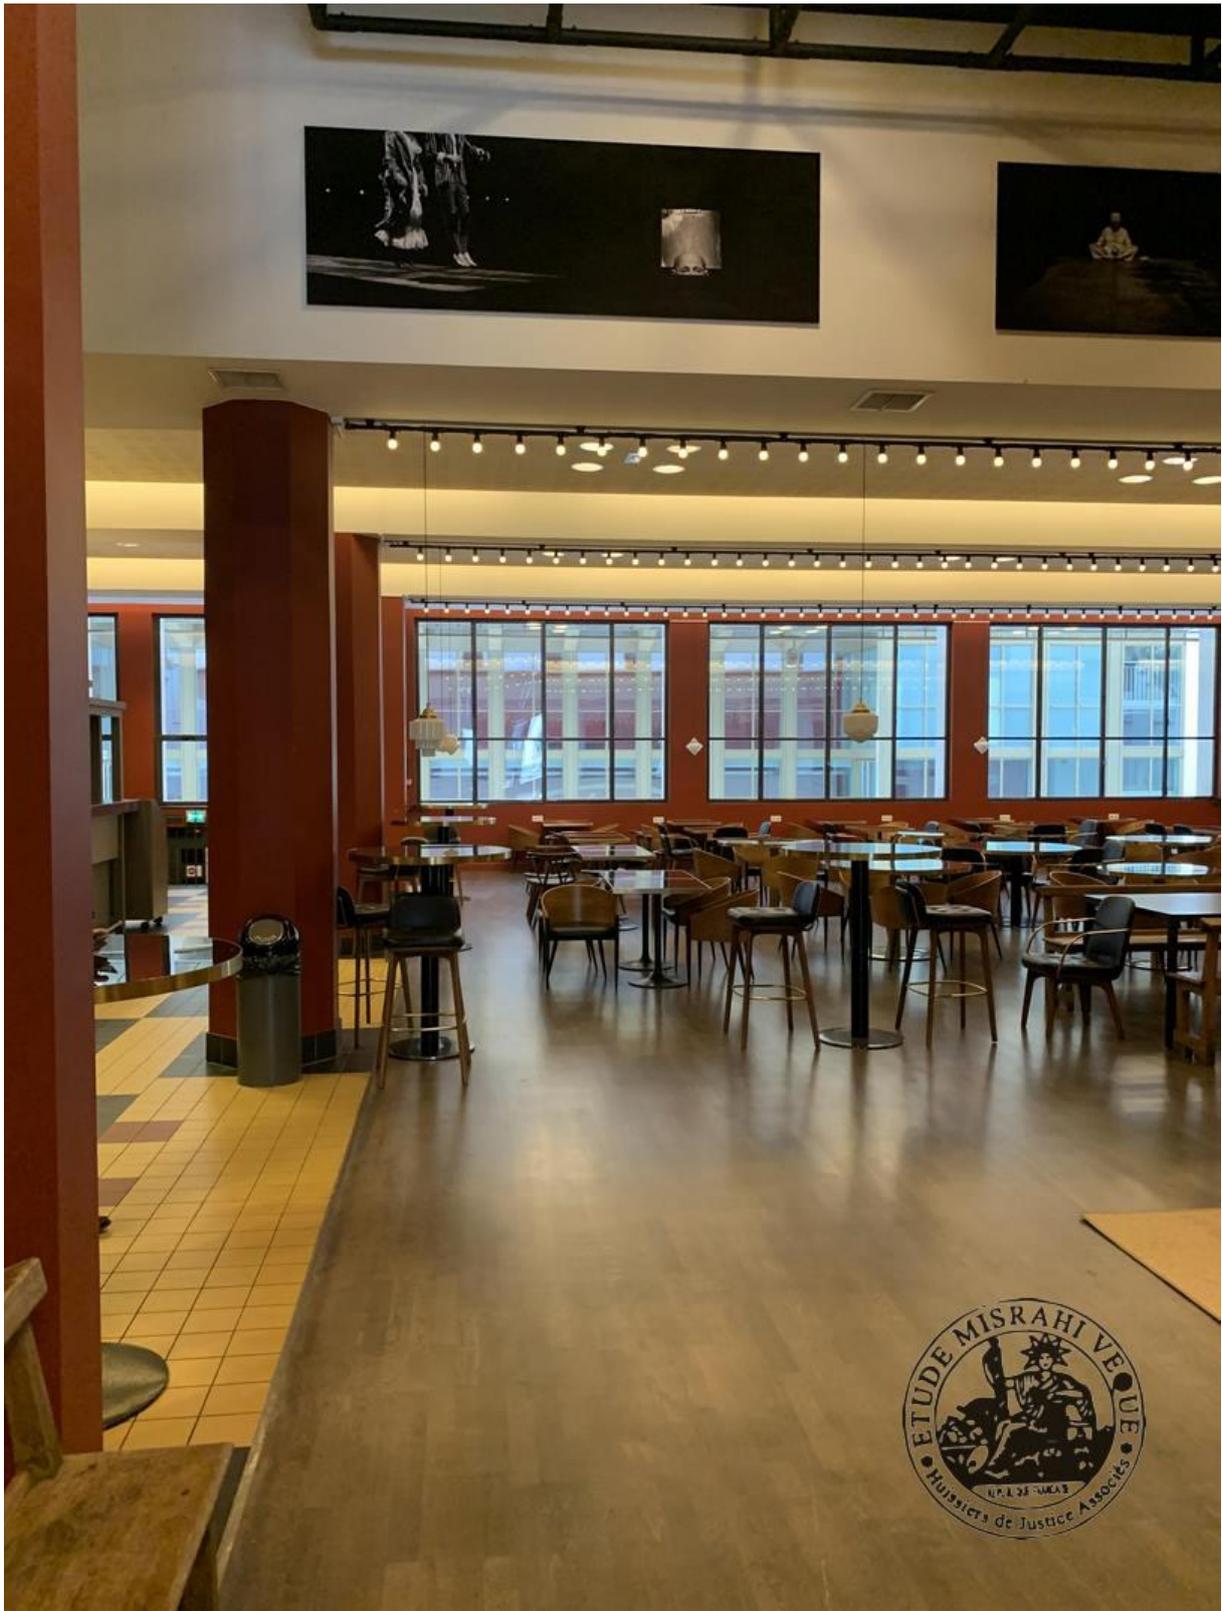
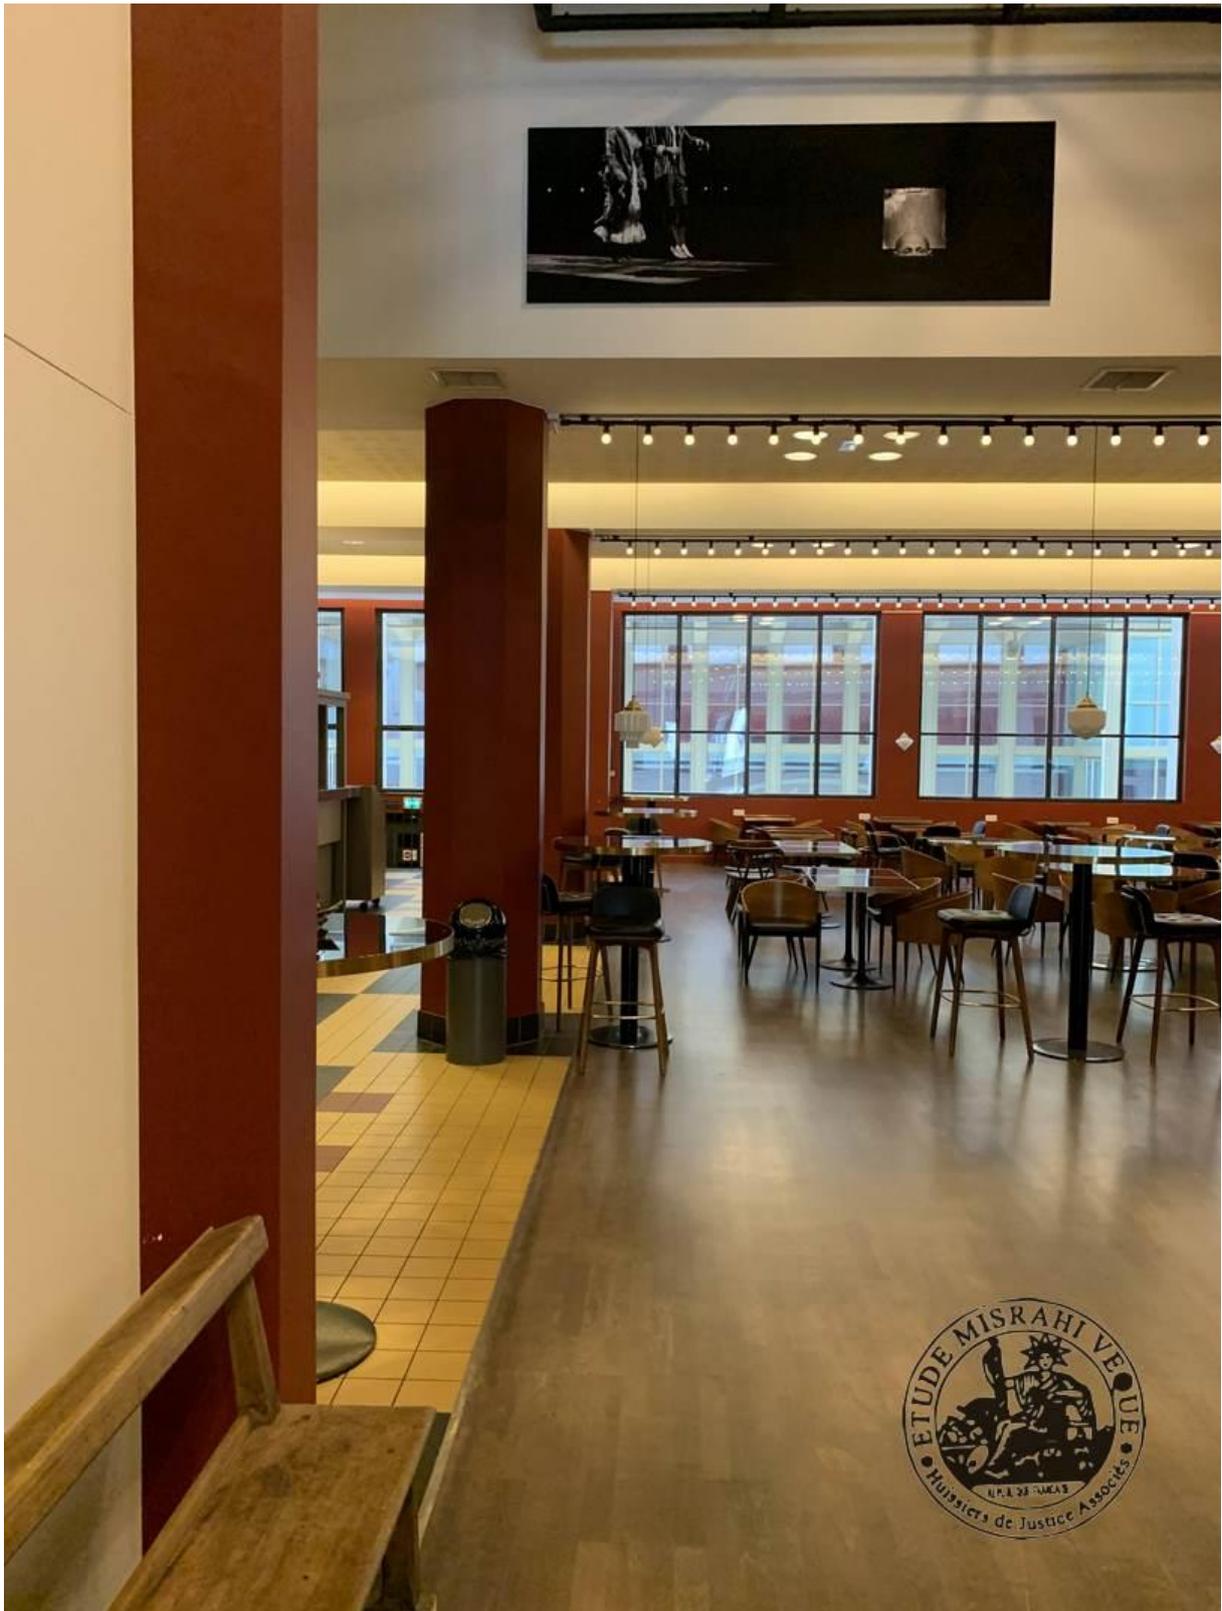
Le bar dessus zinc est en très bon état général avec points lumineux qui fonctionnent. Je procède à une série de clichés de l'avant du bar et de l'arrière du bar équipé d'un plan de travail et de tiroirs. Je note des accrocs et des taches sur le plan de travail par endroits.

Je note de nombreuses traces au plafond facilement visibles. Les points lumineux fonctionnent.
