PROCES-VERBAL DE CONSTAT

REF : C045418

Que pour la sauvegarde de ses droits et la défense éventuelle de ses intérêts, la requérante me demandait de bien vouloir me rendre sur place à l'effet de procéder à l'état des lieux de la Brasserie du TNP qui était à l'arrêt depuis mars 2020.

Certifie m'être spécialement rendu ce jour sur place sis 8 place du Dr Lazare Goujon 69100 VILLEURBANNE où là étant sur place à 9 heures, j'ai pu rencontrer Monsieur Jean-François TEYSSIER, responsable des bâtiments et avec qui rendez-vous avait été préalablement fixé.

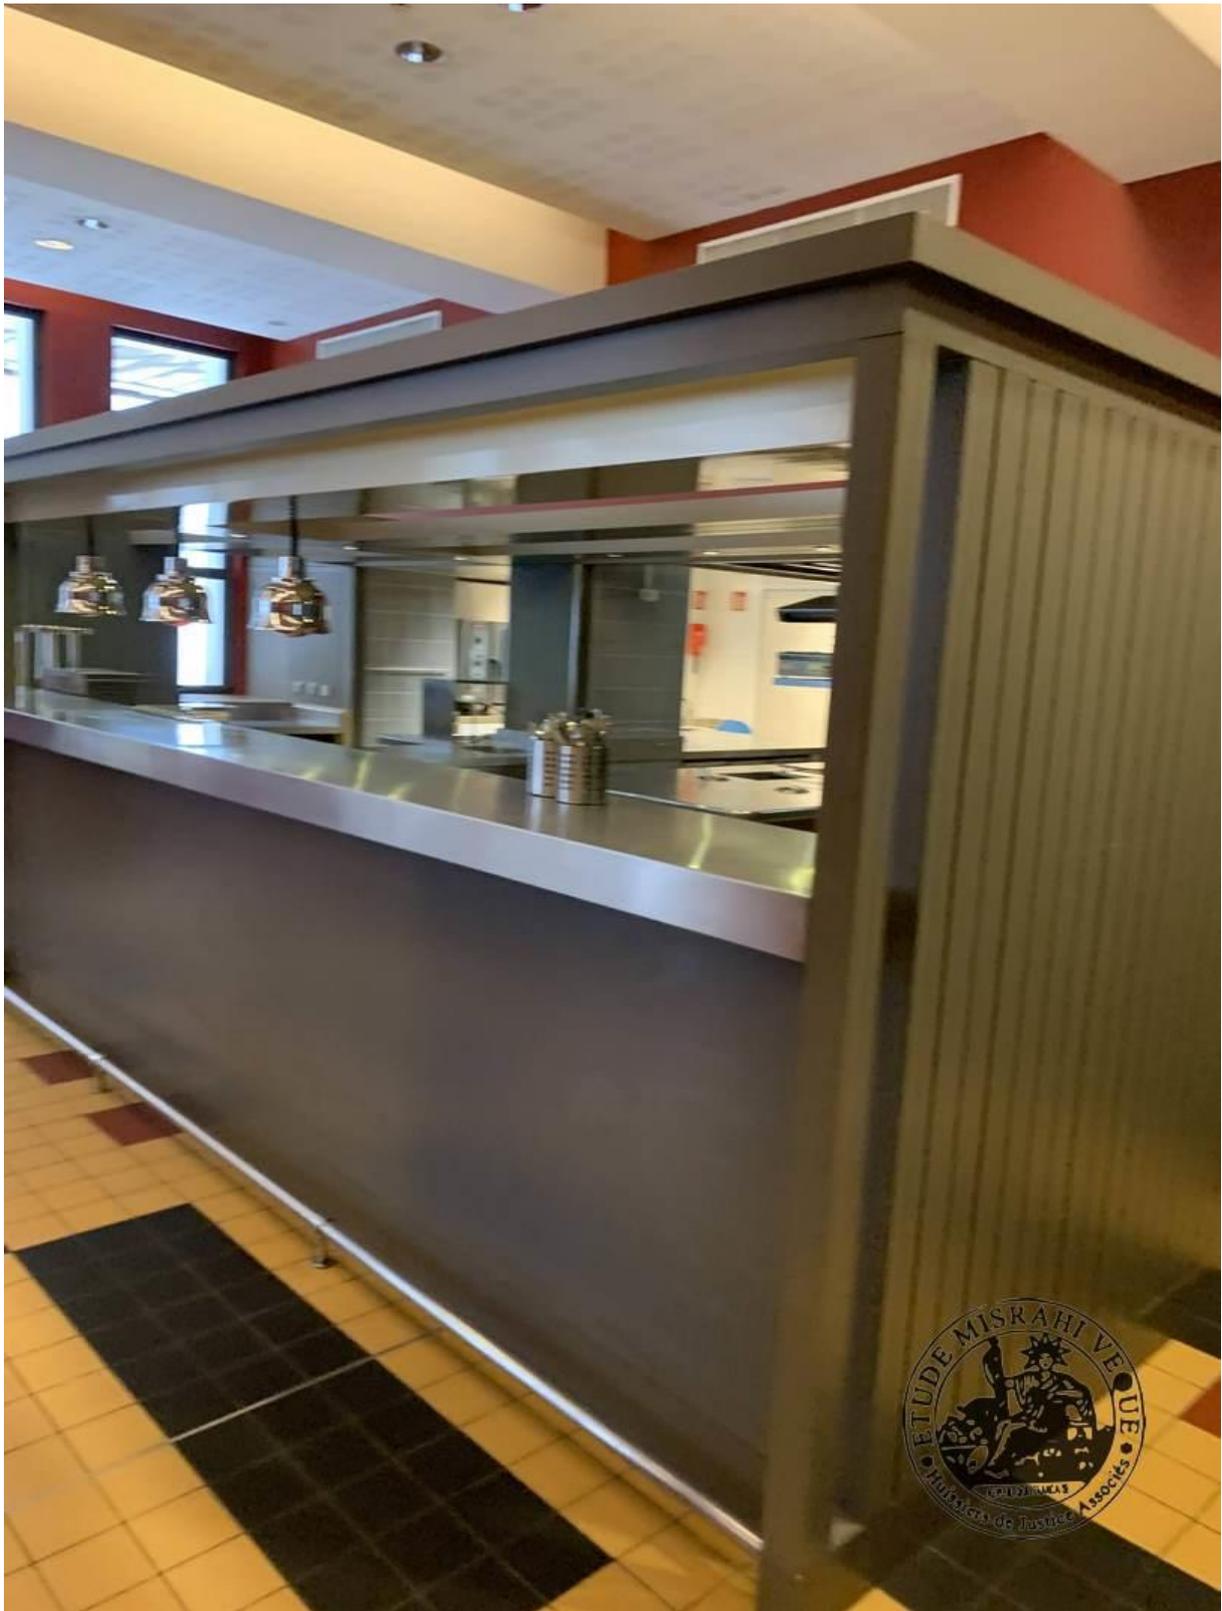
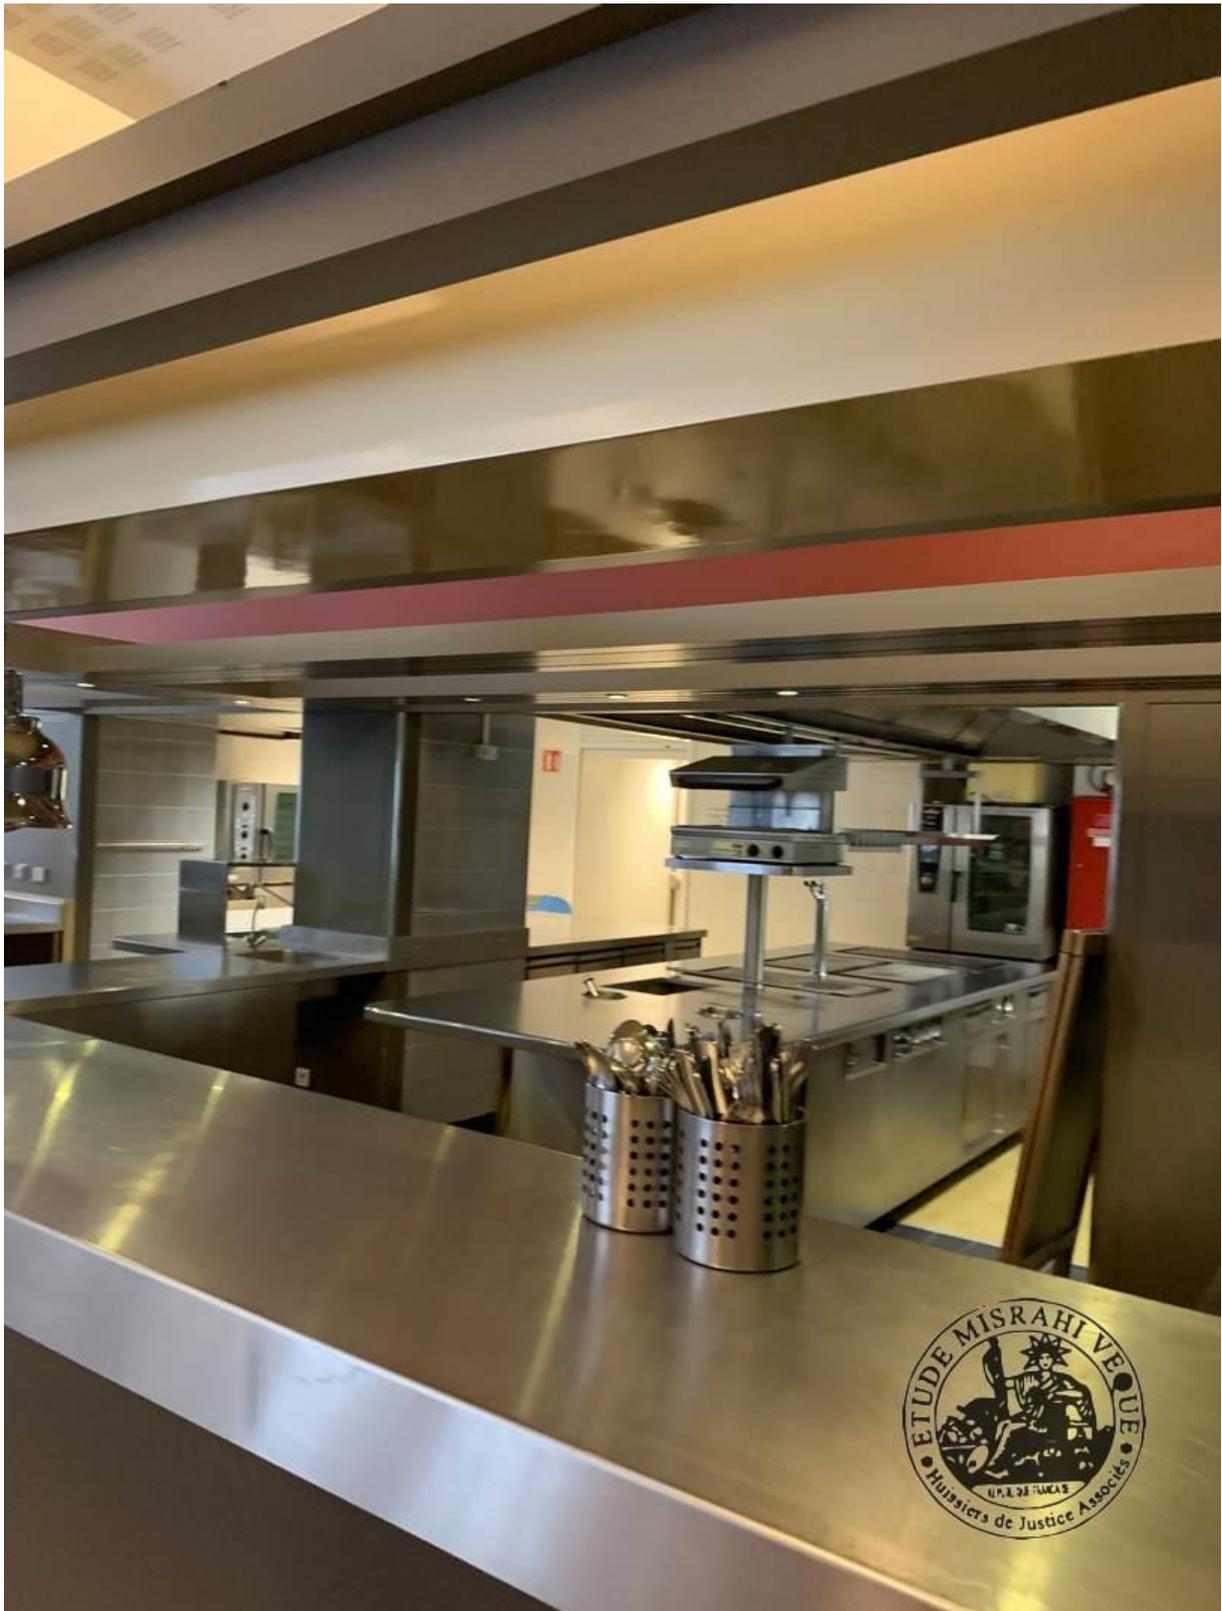
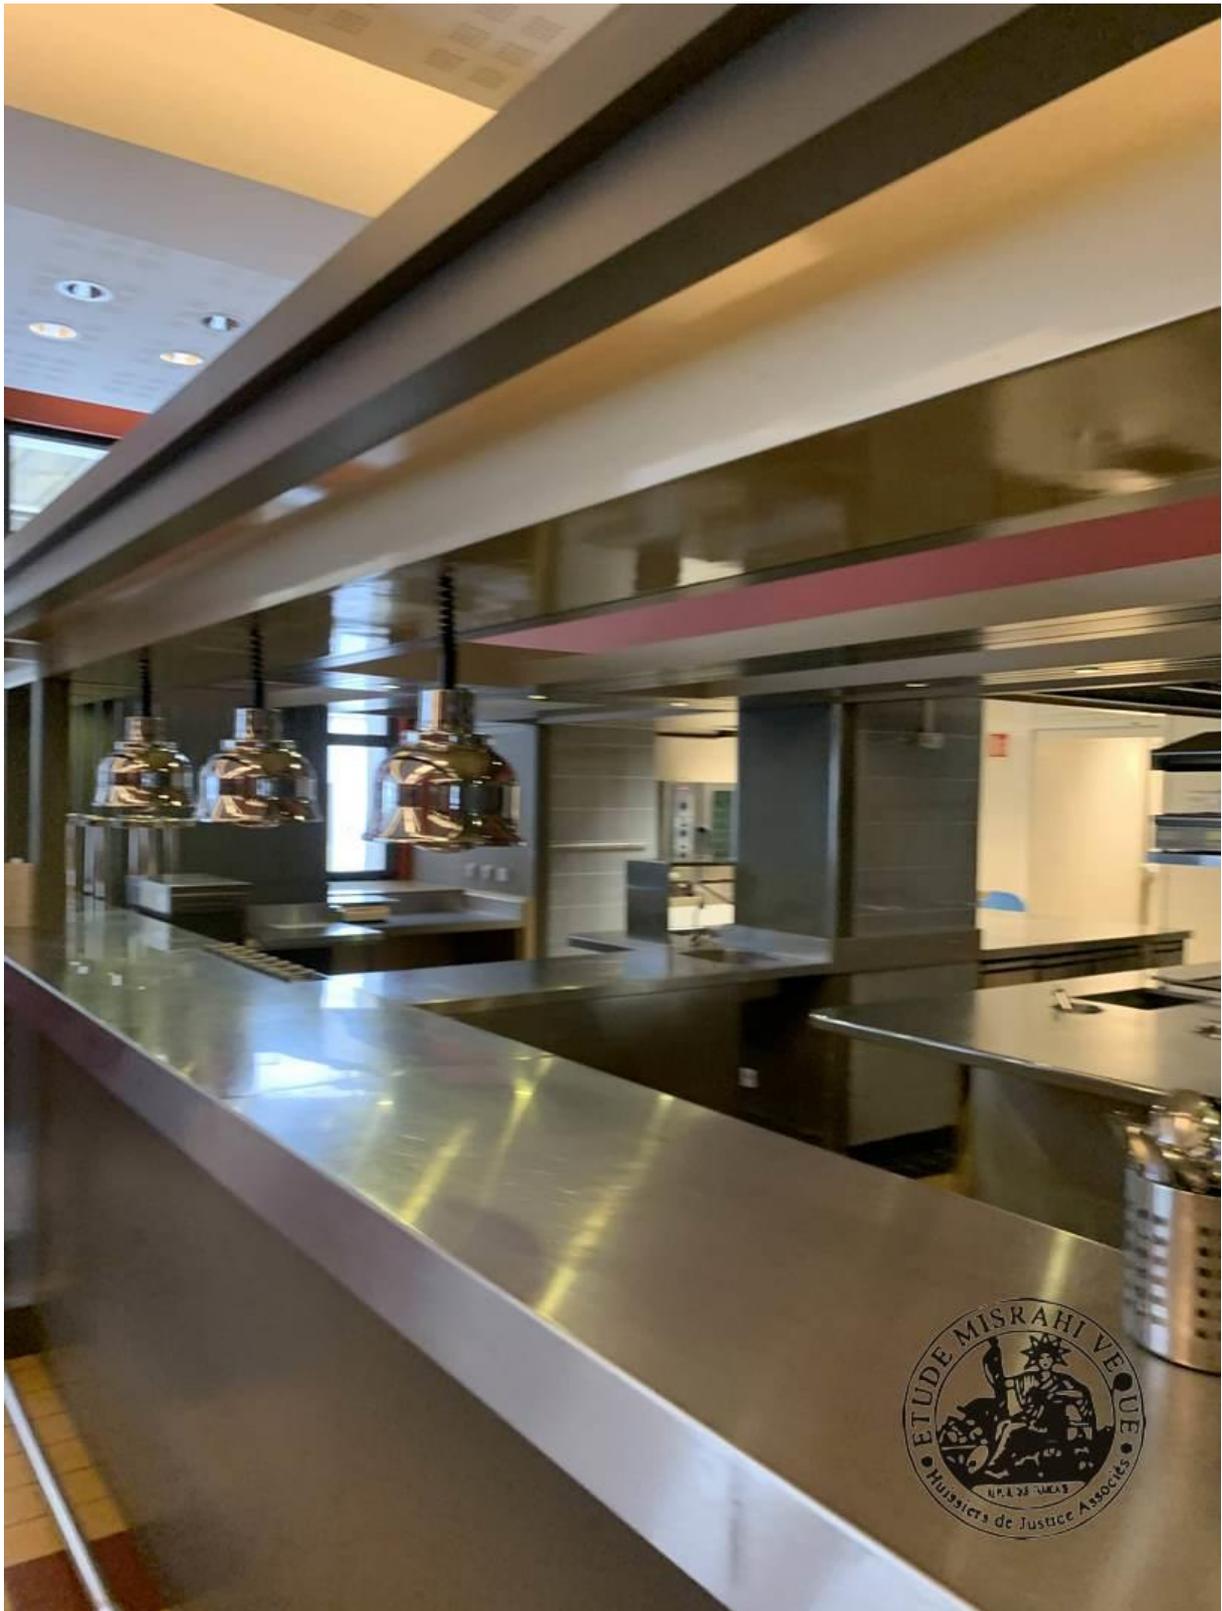
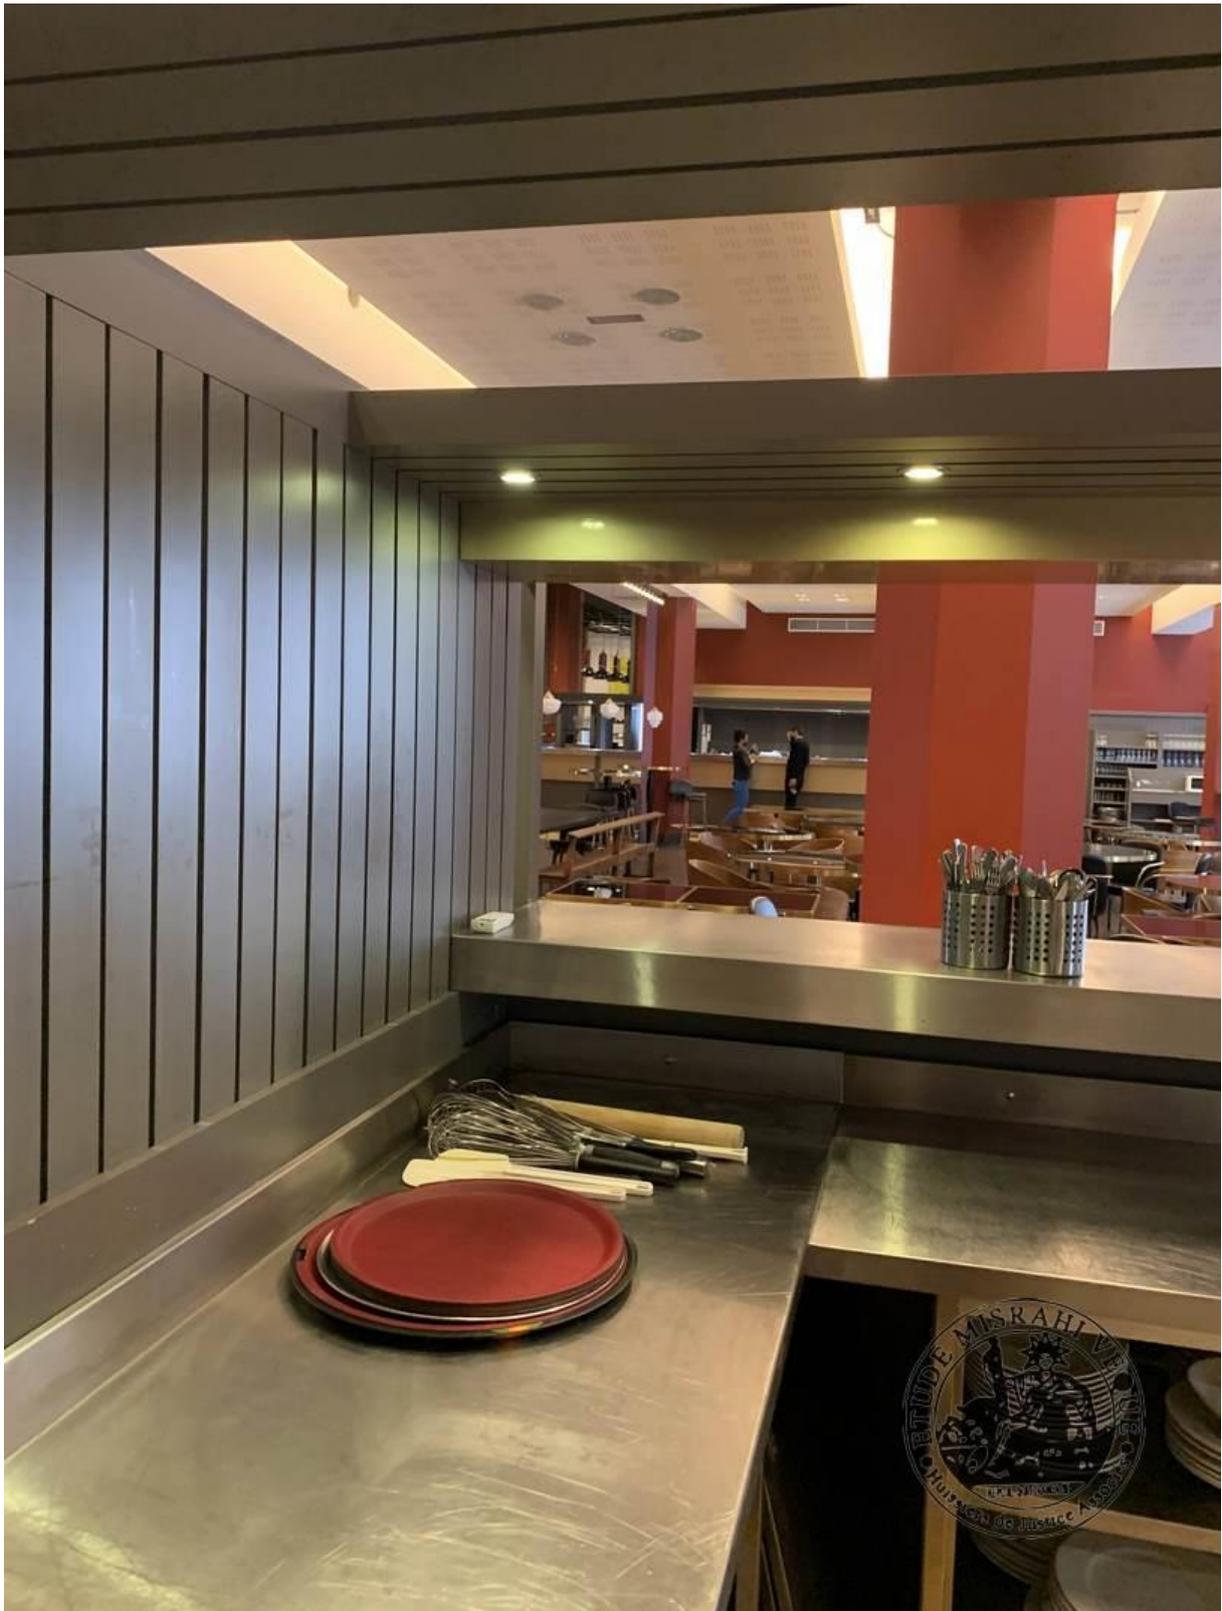
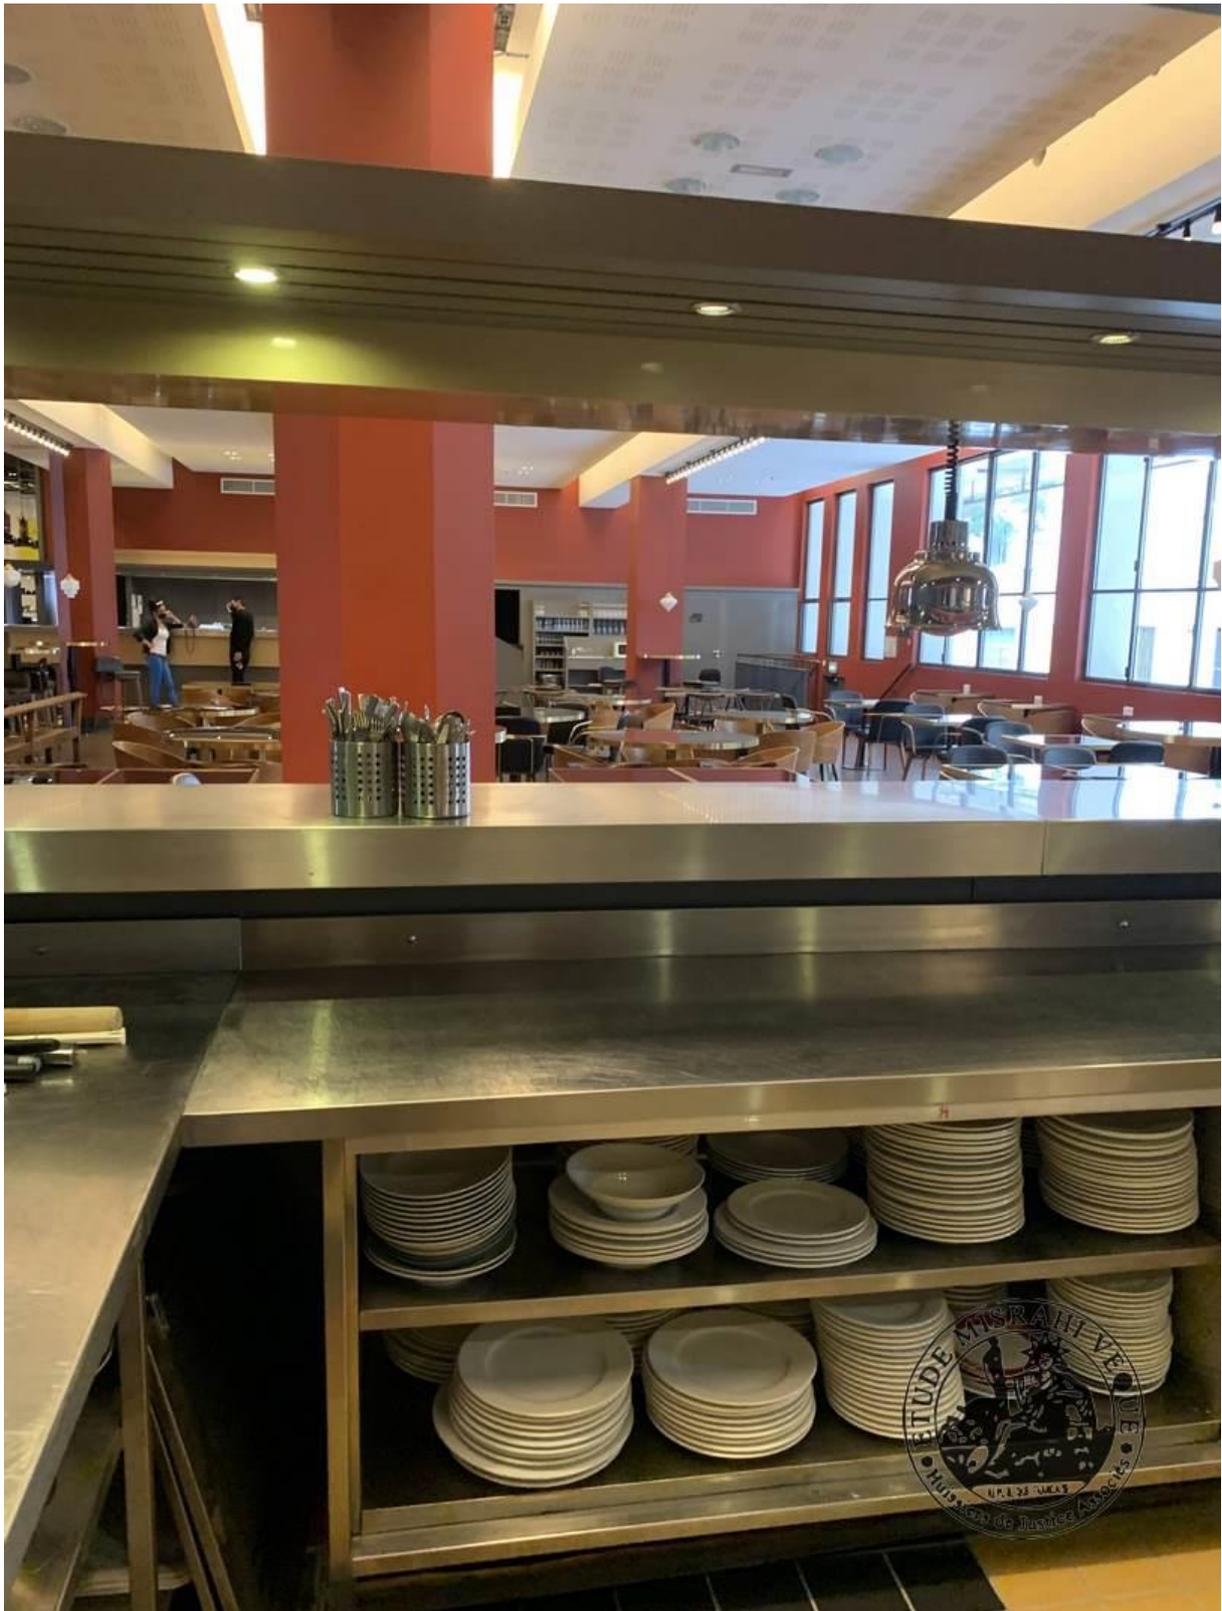
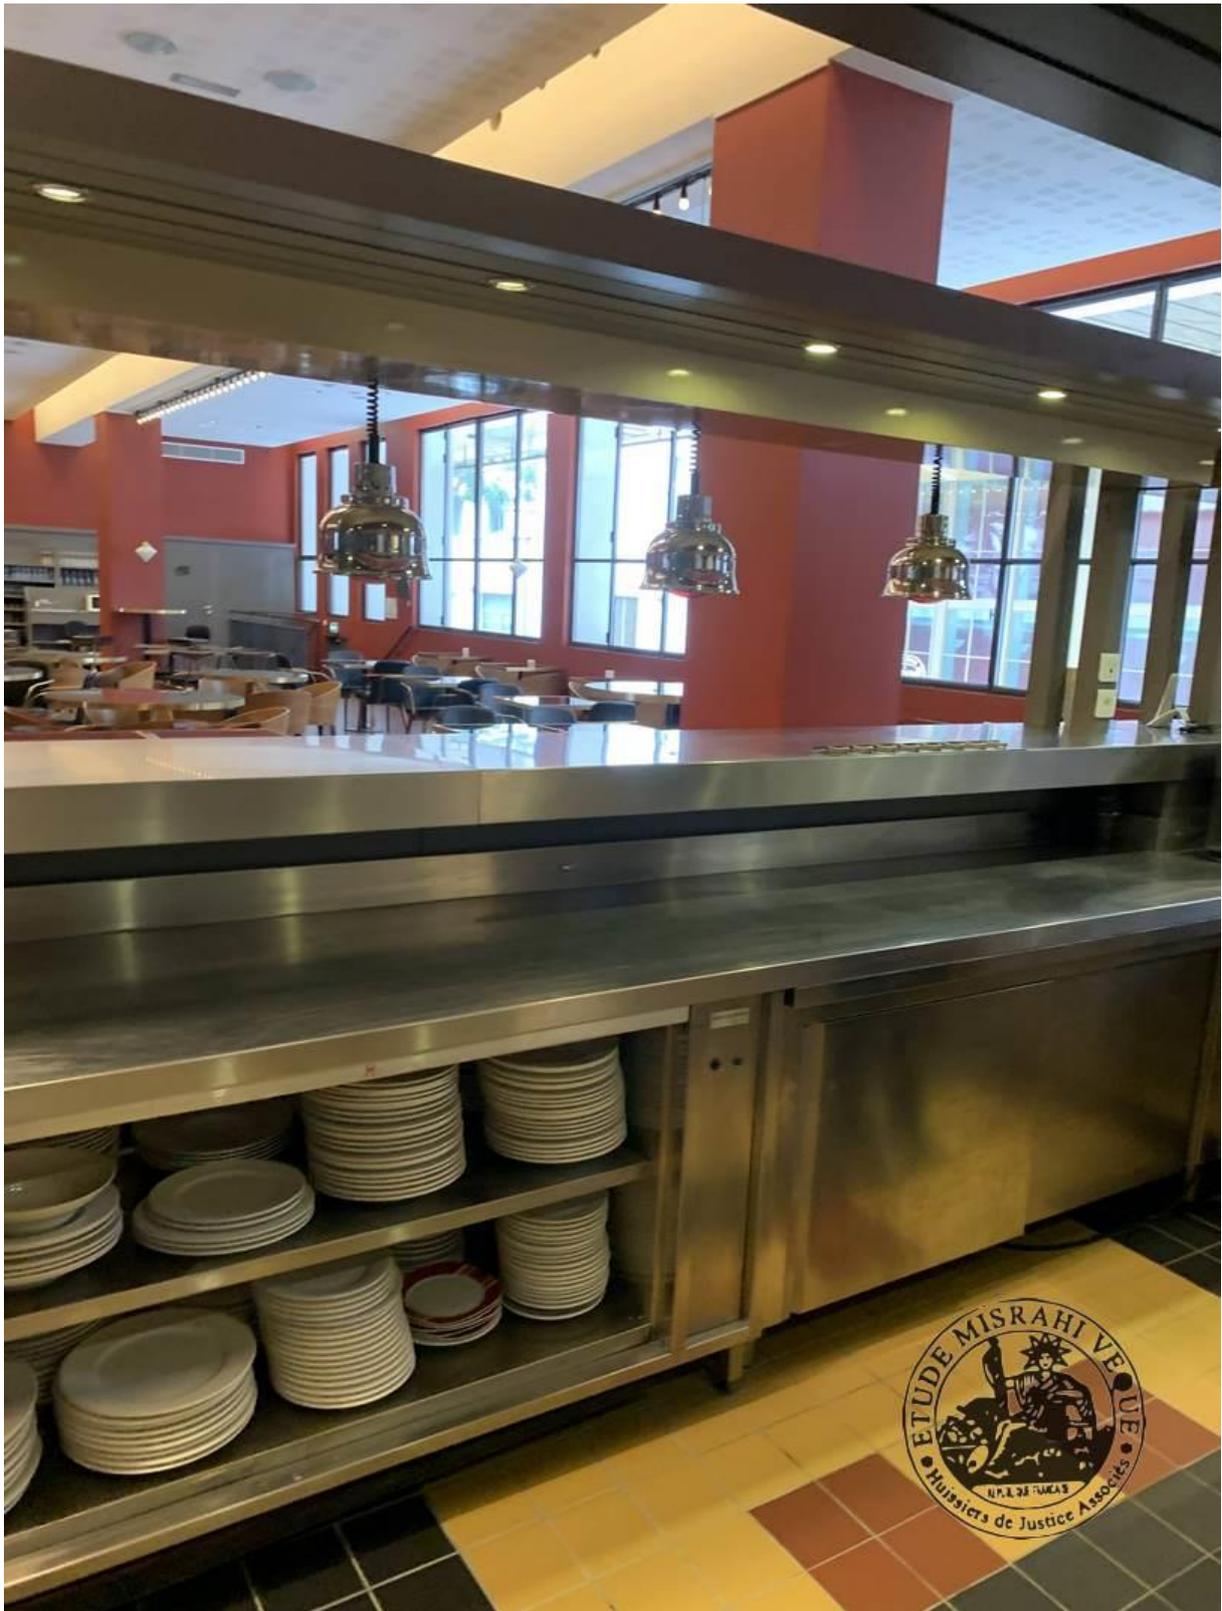
Je procède à une série de clichés de cet espace qui présente des perforations dans la faïence par endroits et des perforations et traces par endroits également sur certaines dalles du faux-plafond.

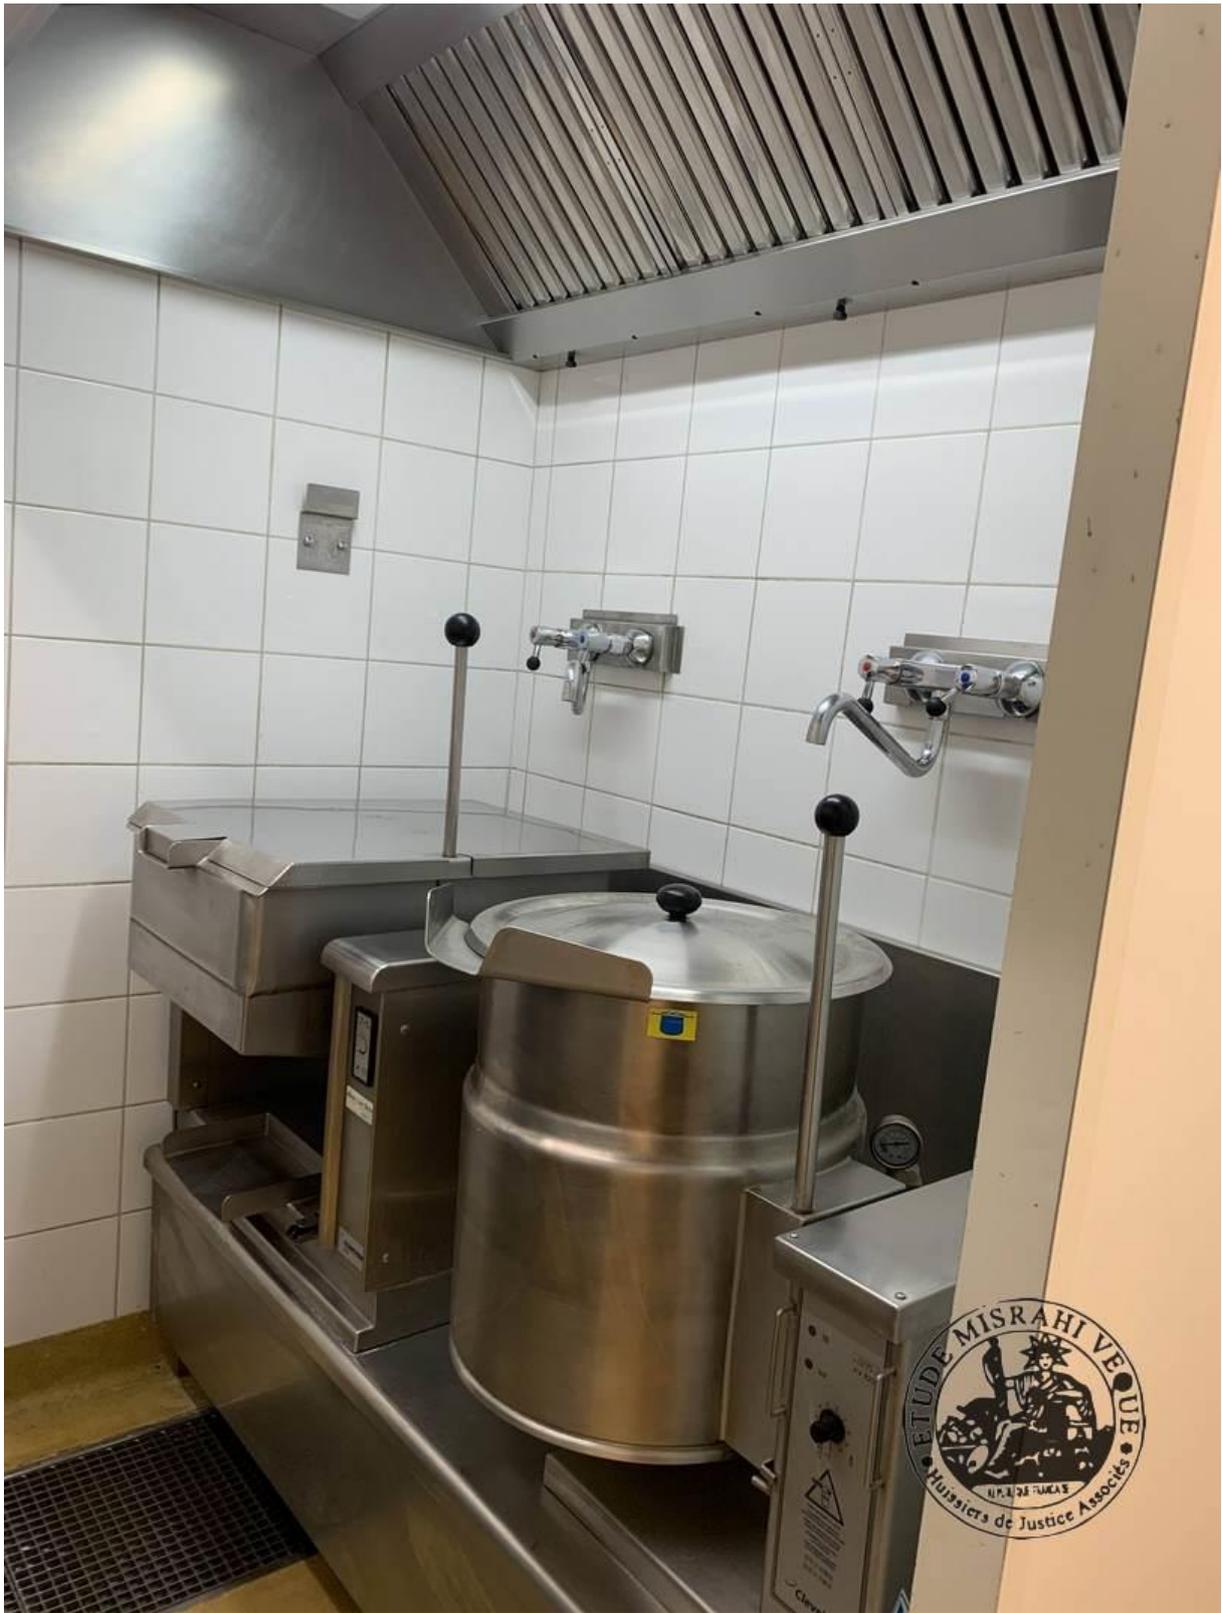
Le sol est constitué de linoléum PVC laissé marqué avec des traces.

Le faux-plafond est complet avec points lumineux qui fonctionnent. Certaines dalles du faux-plafond présentent quelques traces.

Cet espace est équipé d'éviers inox avec combinés mélangeurs, chambres froides, chambre négative, appareils ménagers et de cuisine, ustensiles de cuisine. Les chambres froides fonctionnent, les portes sont marquées et présentent des impacts par endroits. Les appareils réfrigérés fonctionnent.
