PROCES-VERBAL DE CONSTAT

REF : C045418

Que pour la sauvegarde de ses droits et la défense éventuelle de ses intérêts, la requérante me demandait de bien vouloir me rendre sur place à l'effet de procéder à l'état des lieux de la Brasserie du TNP qui était à l'arrêt depuis mars 2020.

Certifie m'être spécialement rendu ce jour sur place sis 8 place du Dr Lazare Goujon 69100 VILLEURBANNE où là étant sur place à 9 heures, j'ai pu rencontrer Monsieur Jean-François TEYSSIER, responsable des bâtiments et avec qui rendez-vous avait été préalablement fixé.

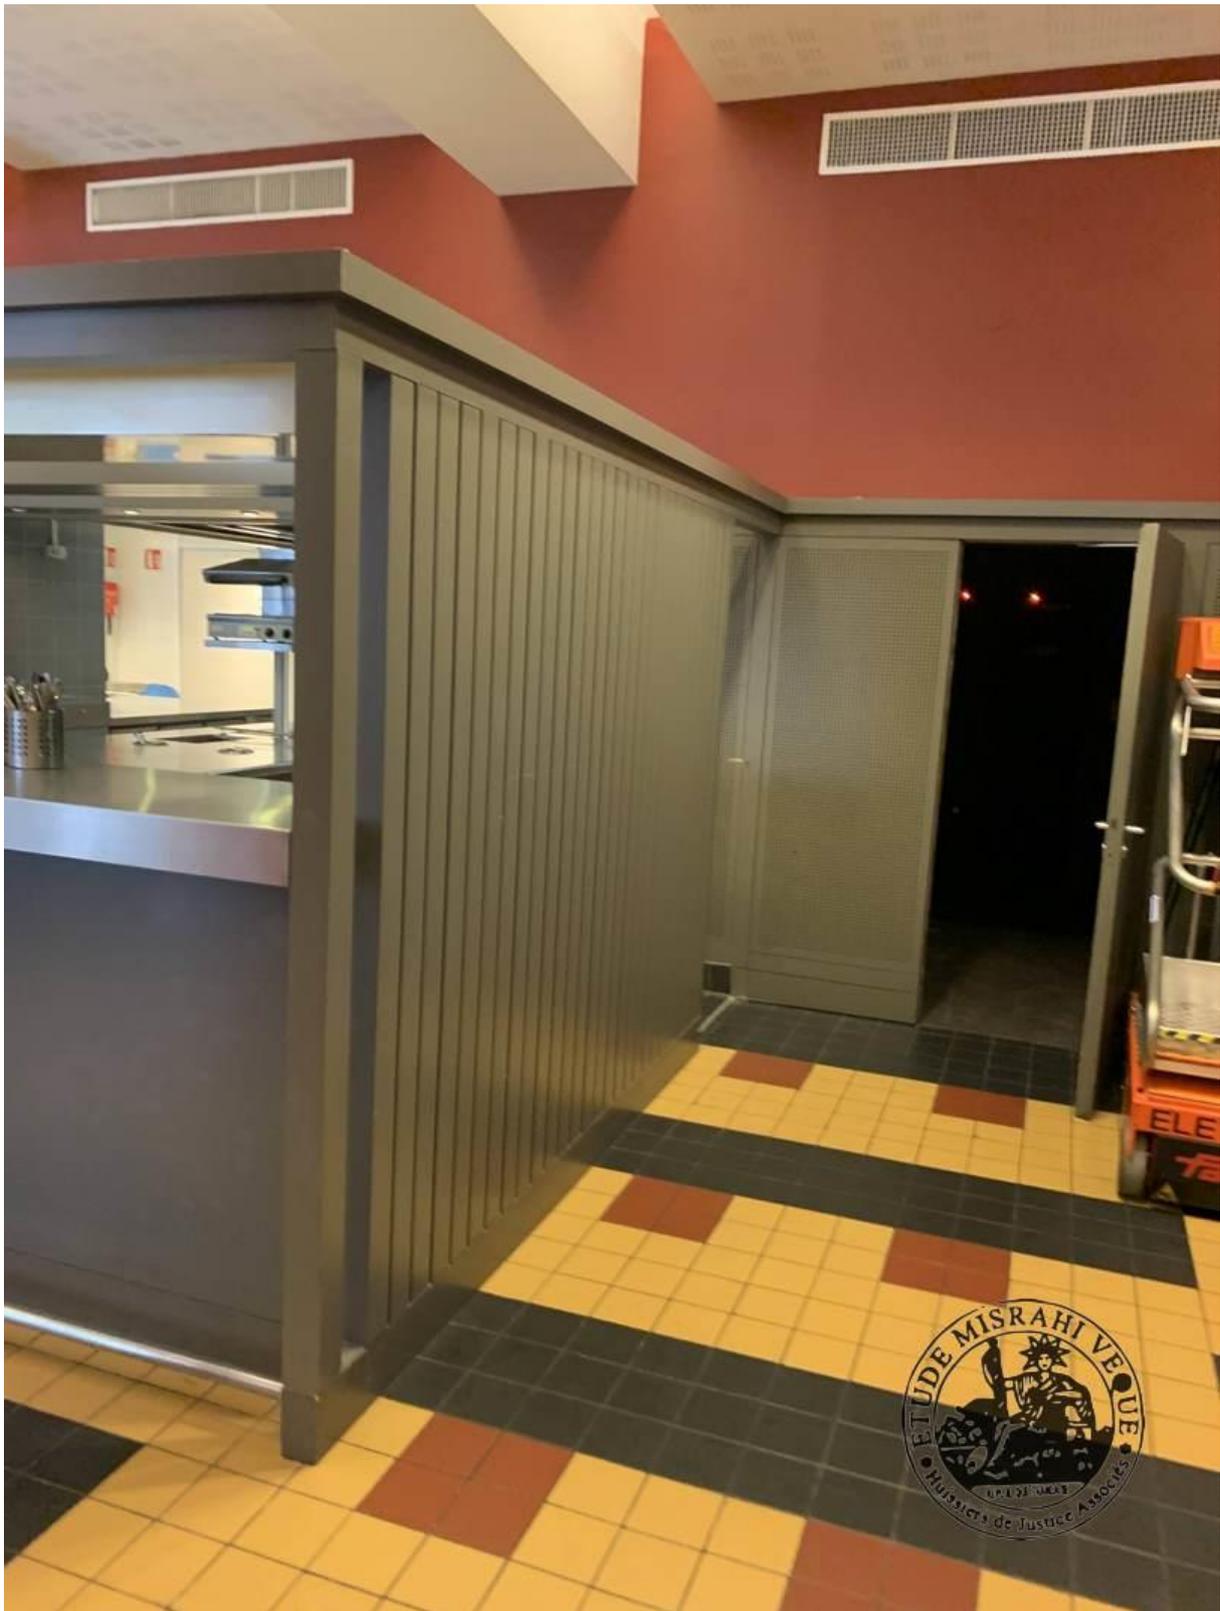
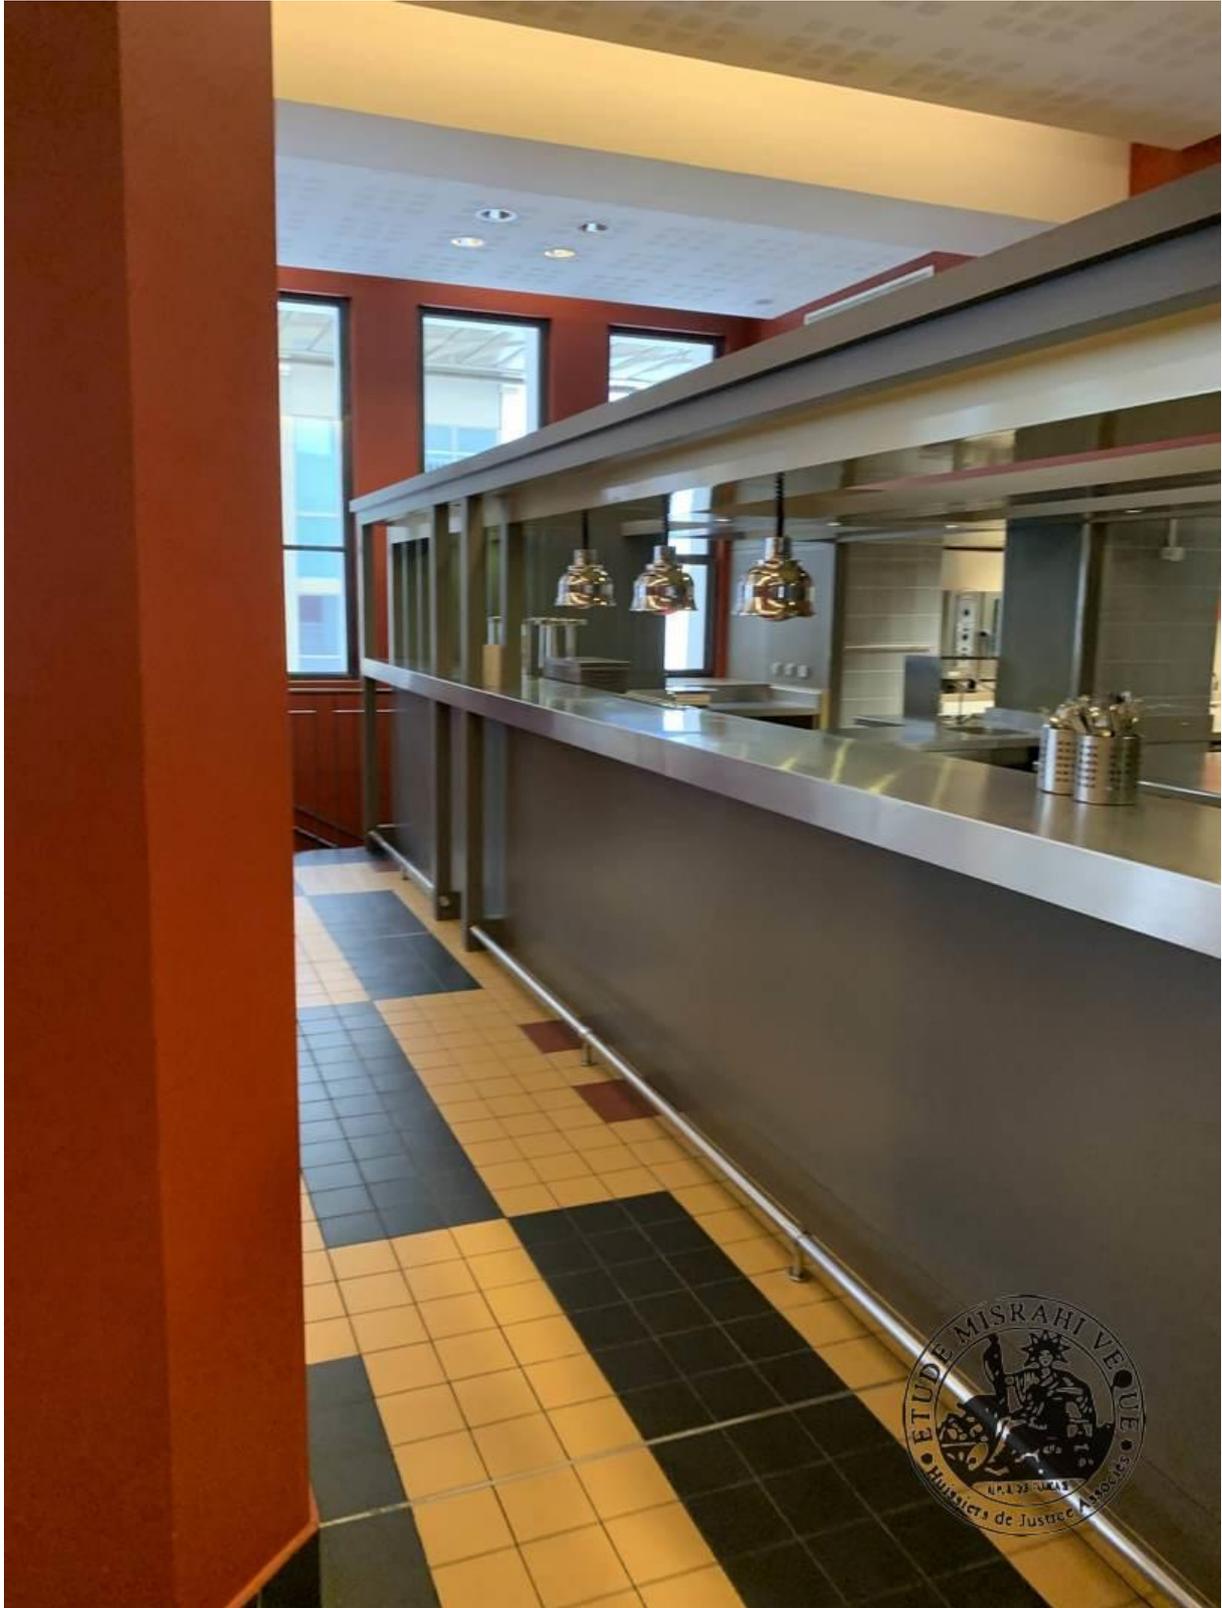
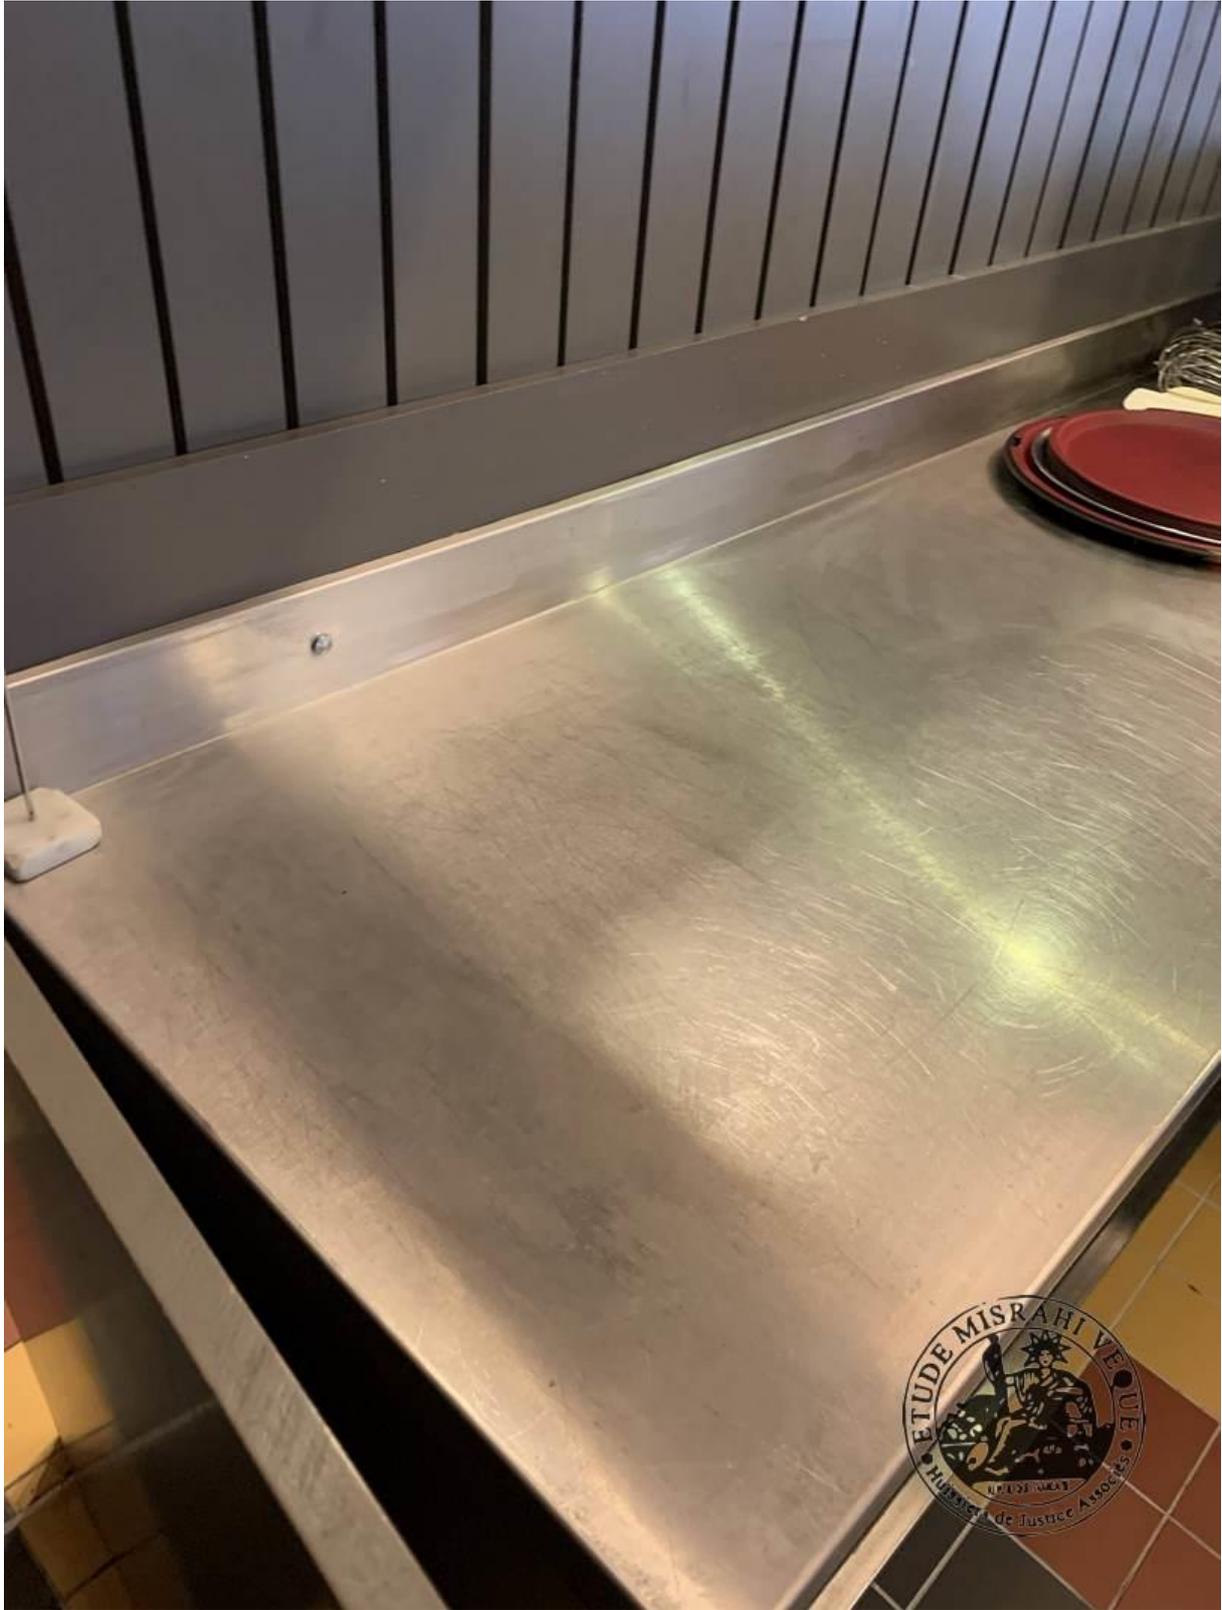
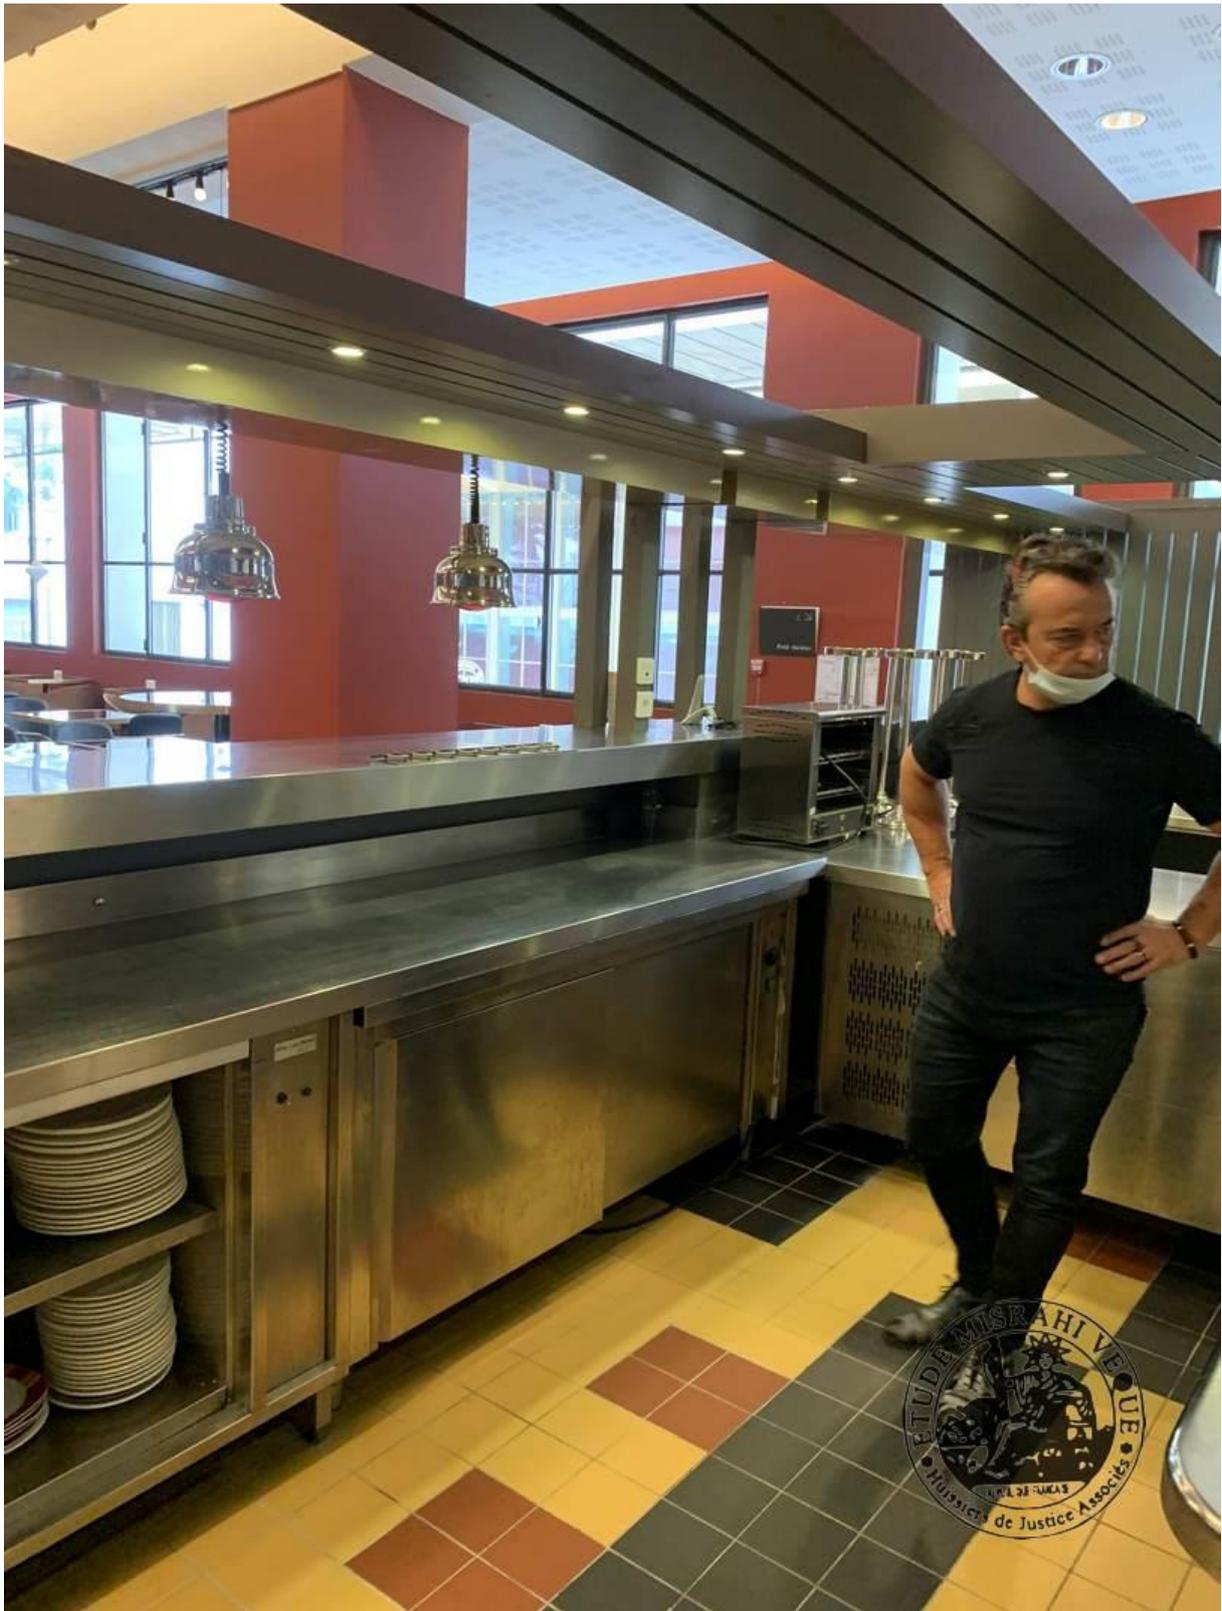
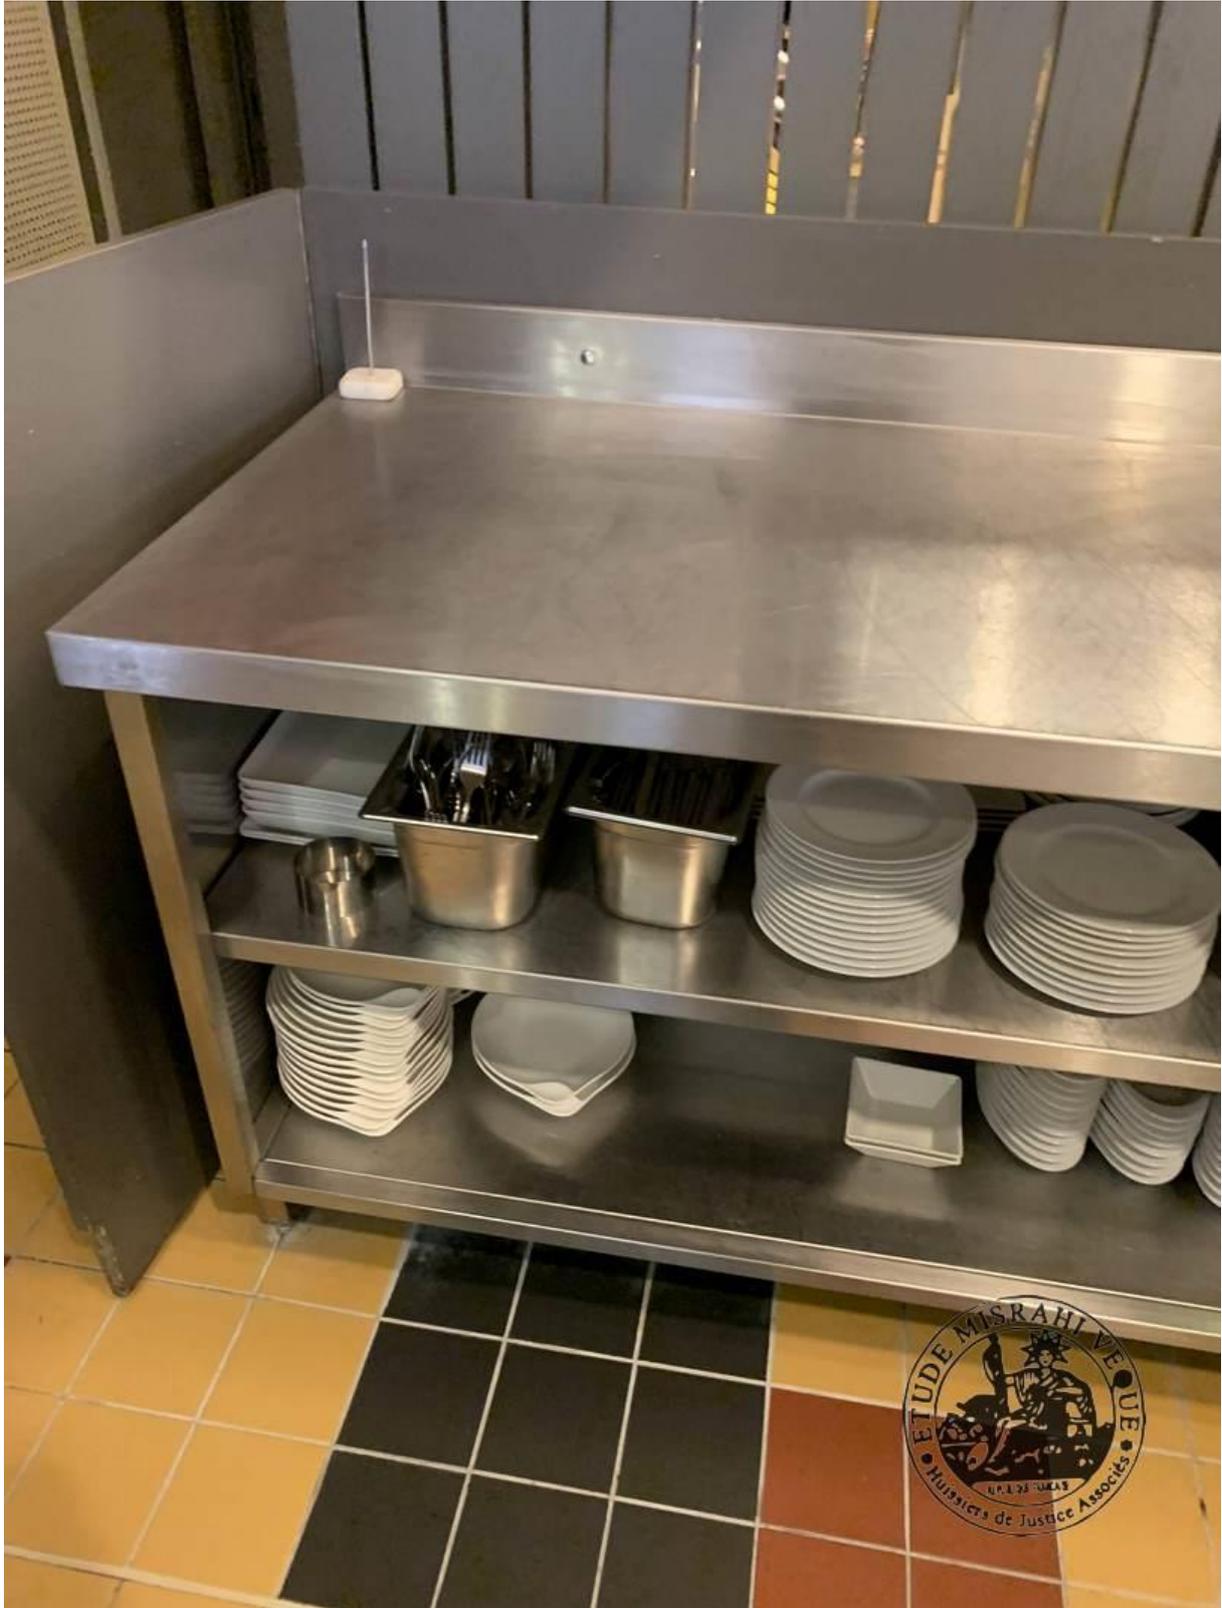
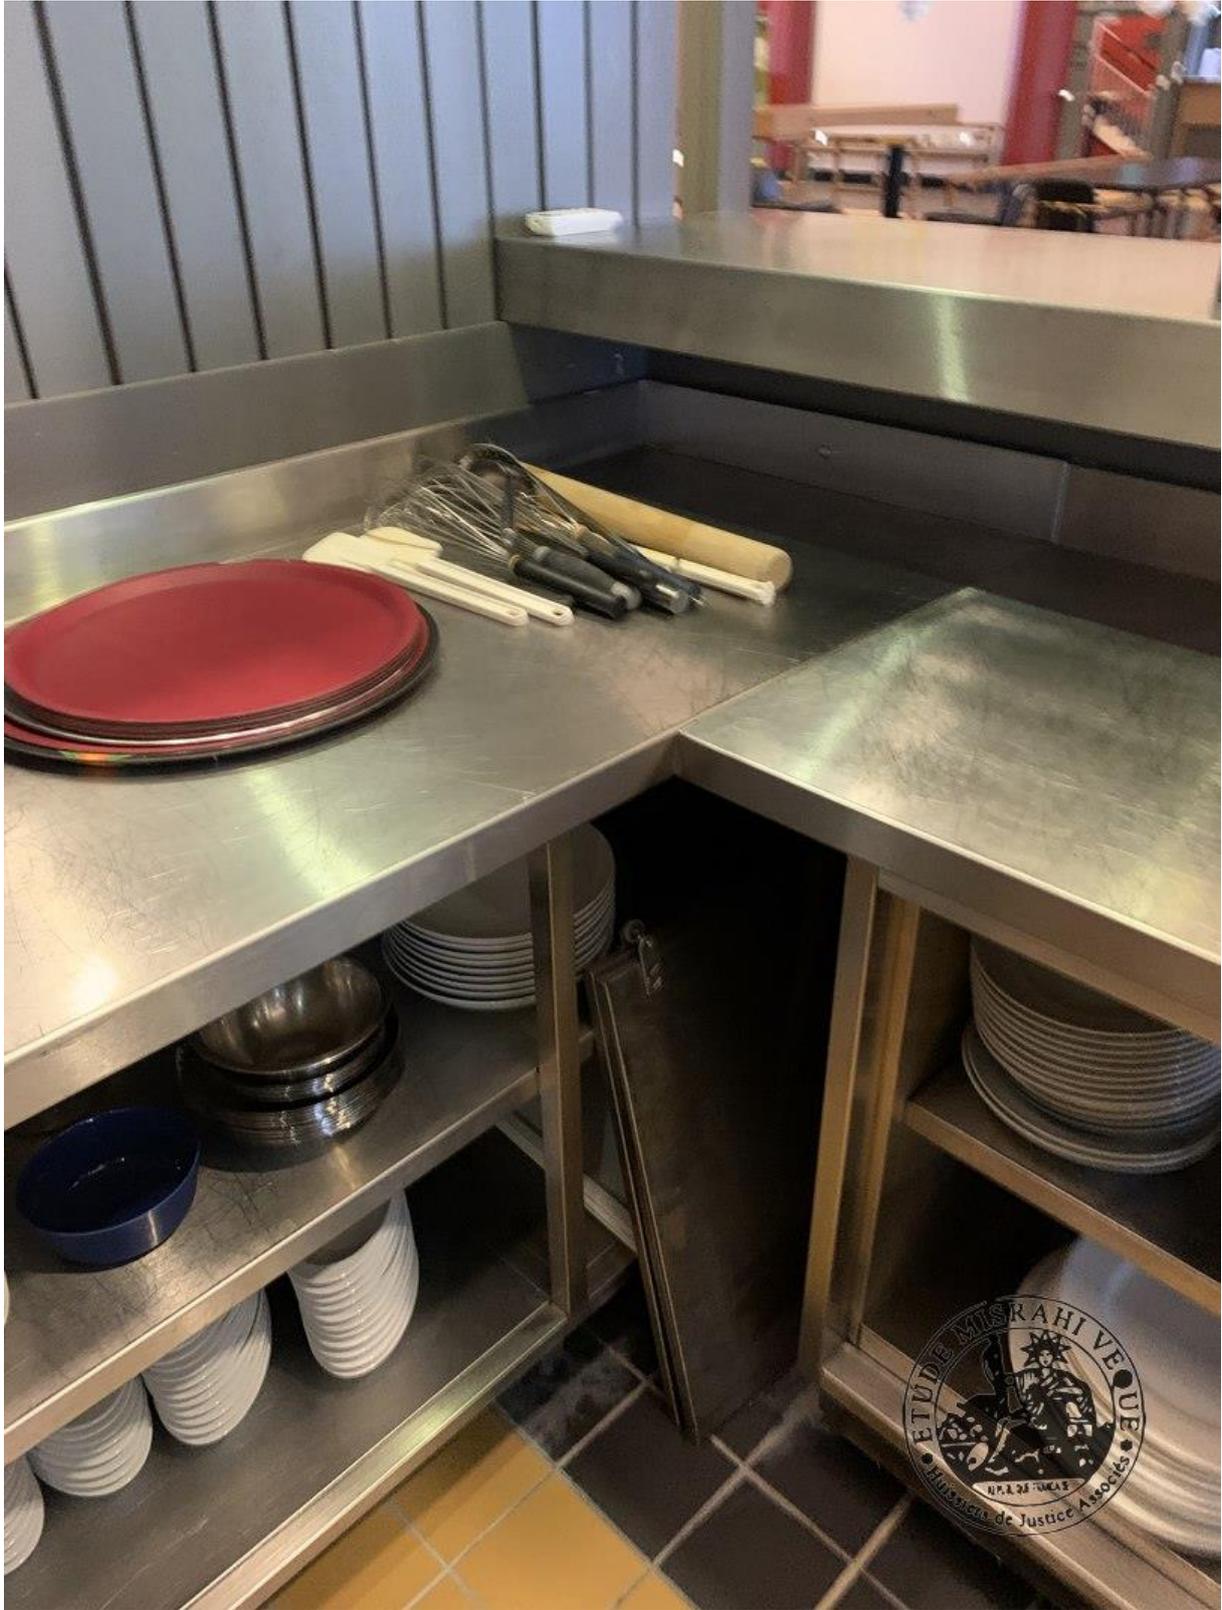
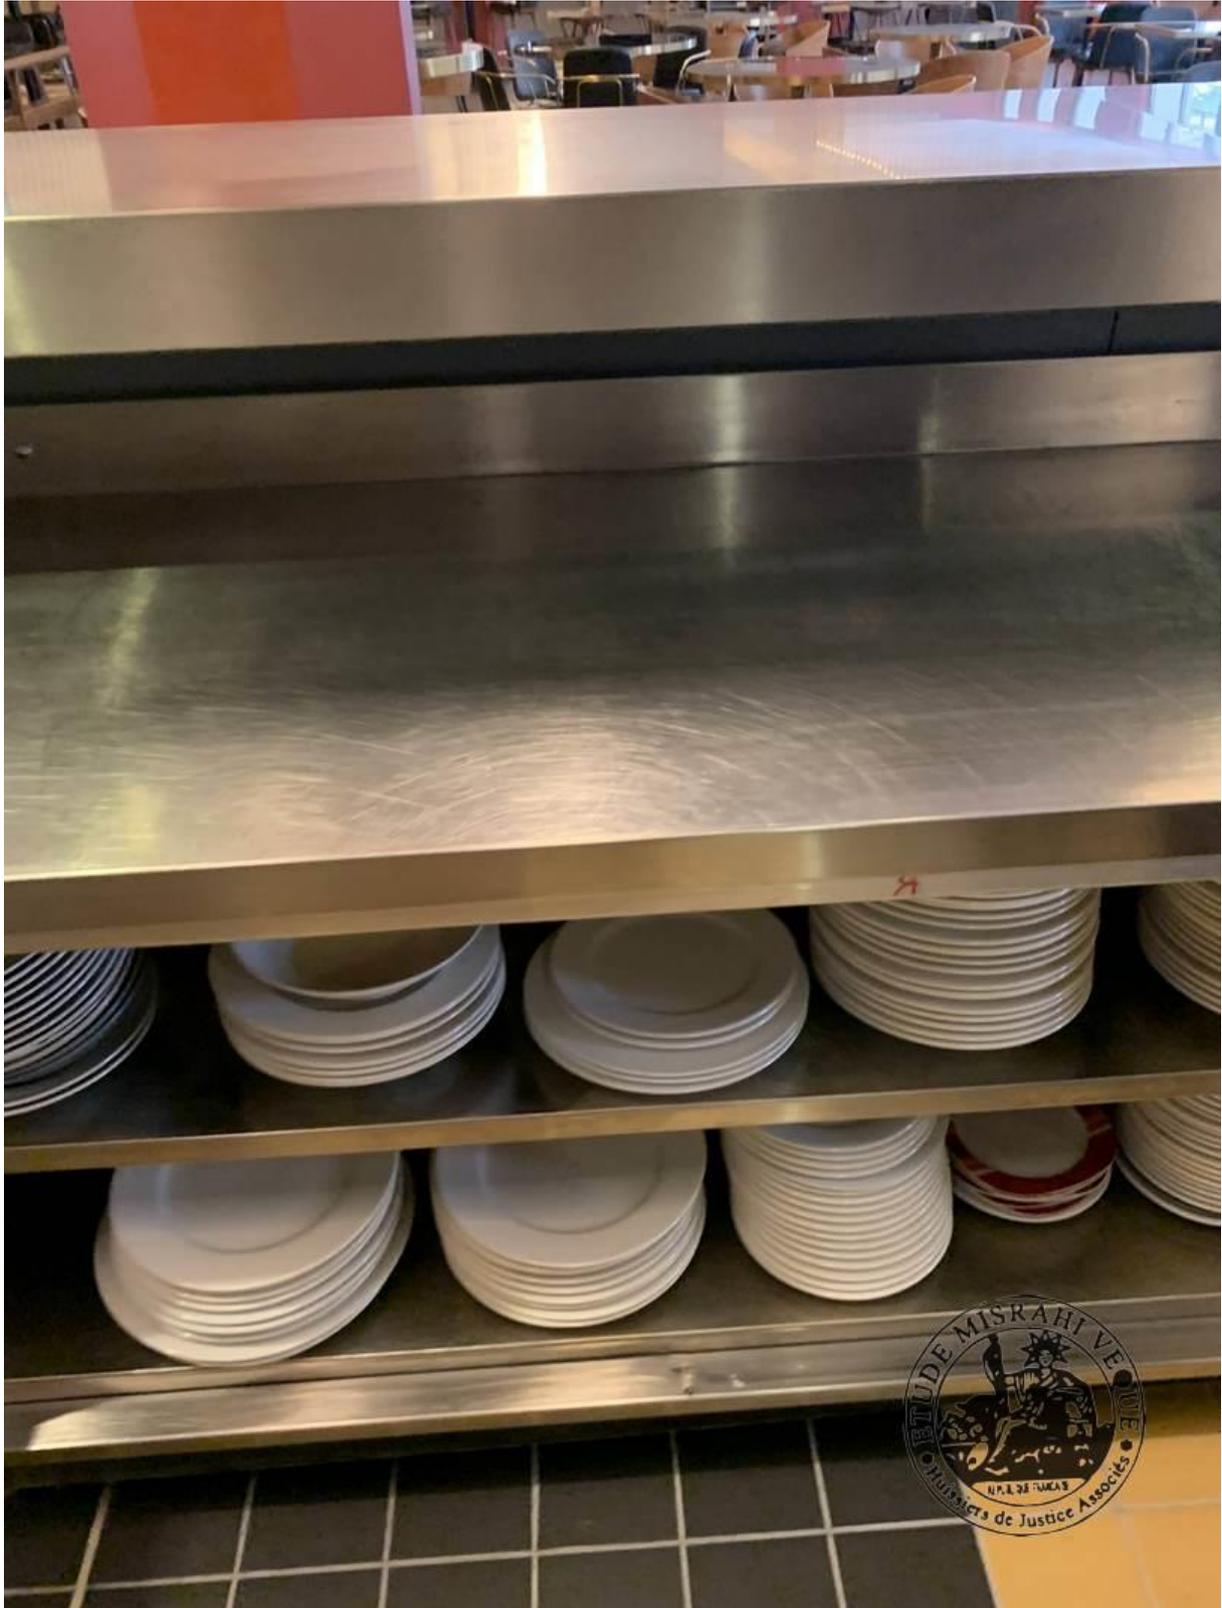
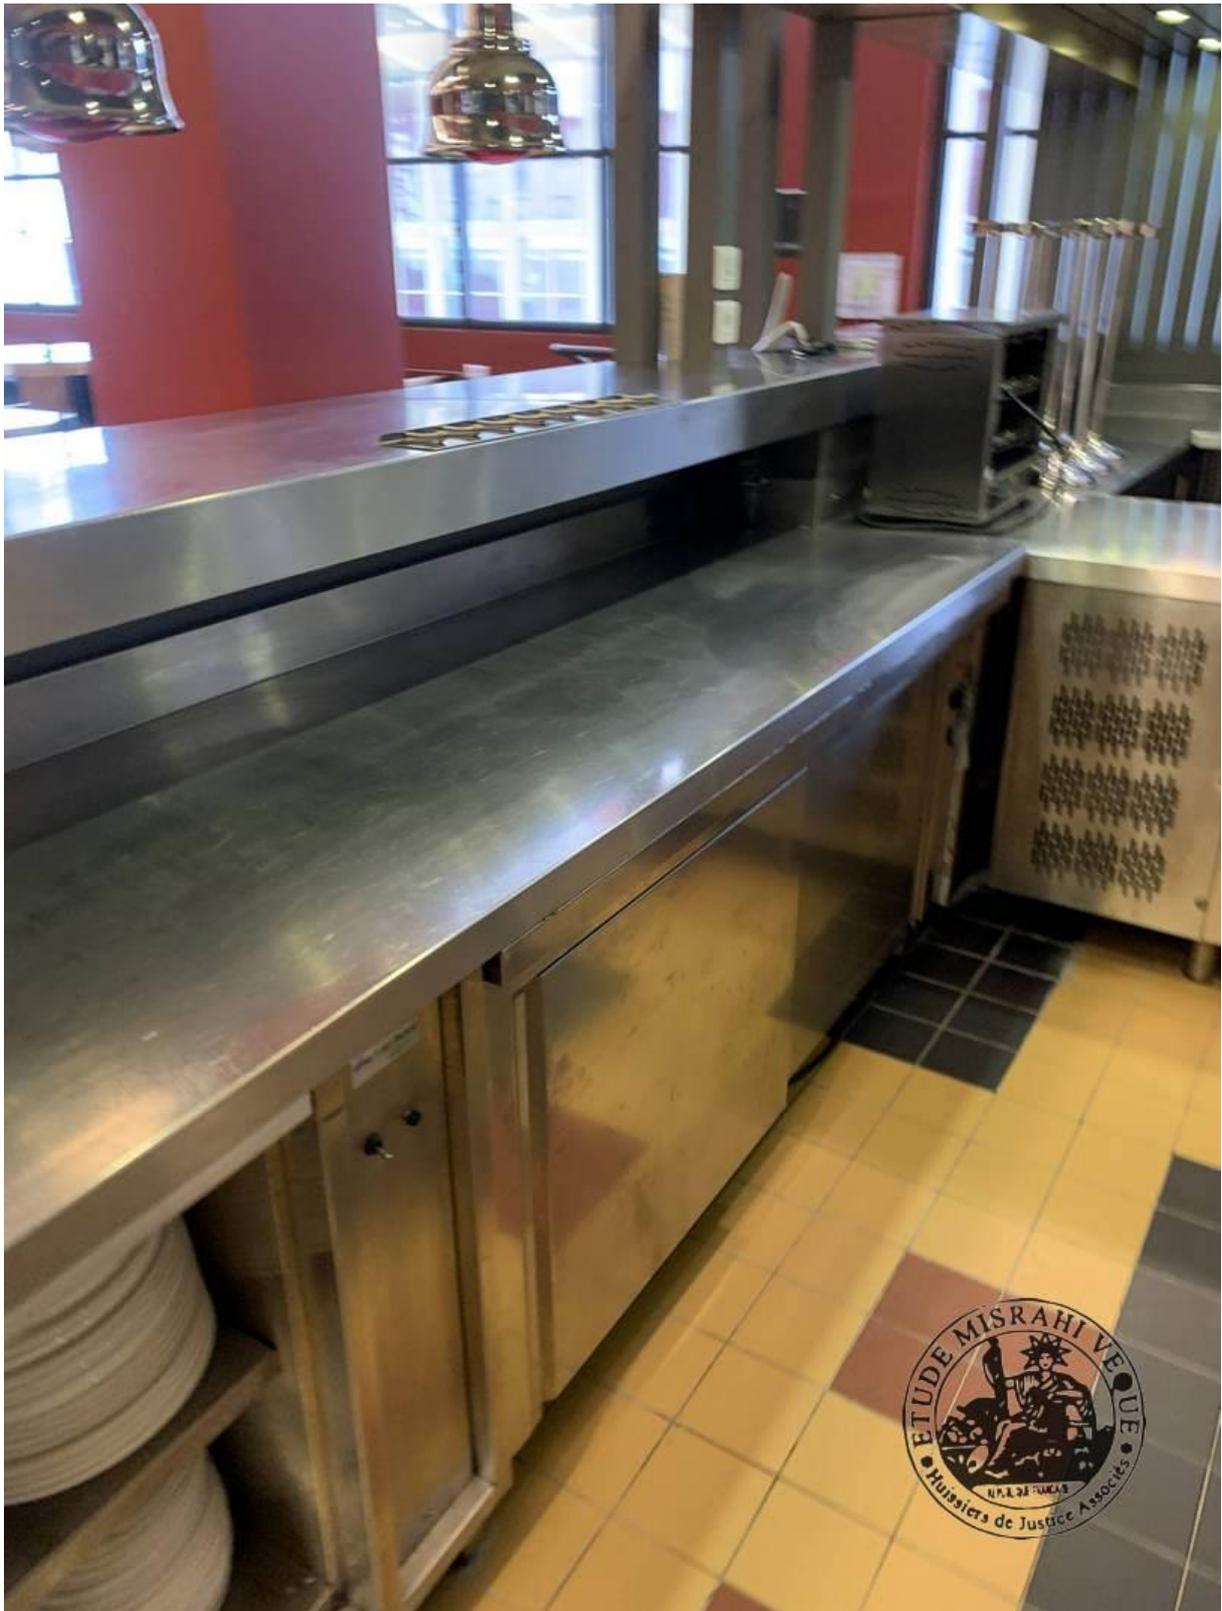
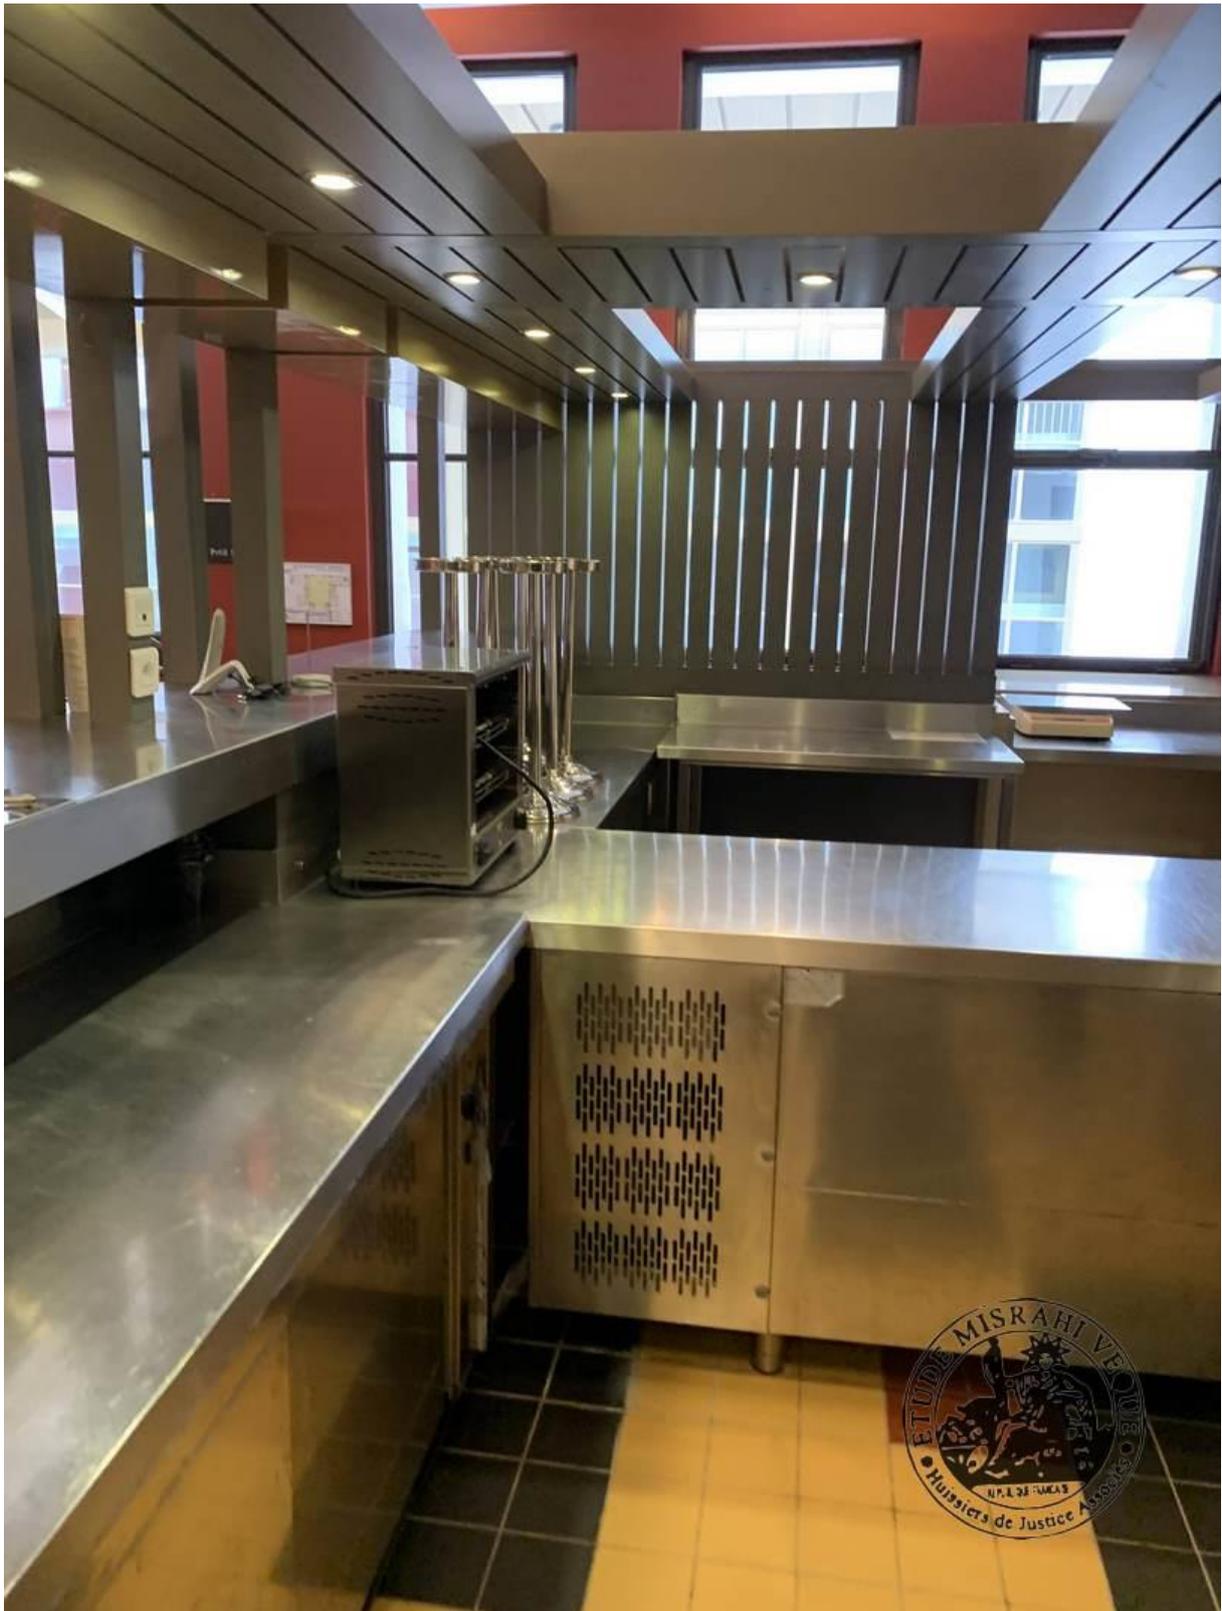
CUISINE

Là étant, je constate que le sol est carrelé en bon état général.

Le plafond est peint. Les points lumineux fonctionnent.

Présence de plans de travail inox, point chaud qui fonctionne, hotte, plaque électrique. Je procède à une série de clichés. Je procède à une série de clichés de cet espace.

Les plafonds sont en bon état général. Tous les points lumineux fonctionnent.

Présence d'éviers inox avec combinés mitigeurs.

Je procède à une série de clichés de cet espace qui présente des perforations dans la faïence par endroits et des perforations et traces par endroits également sur certaines dalles du faux-plafond.
