PROCES-VERBAL DE CONSTAT

REF : C045418

Que pour la sauvegarde de ses droits et la défense éventuelle de ses intérêts, la requérante me demandait de bien vouloir me rendre sur place à l'effet de procéder à l'état des lieux de la Brasserie du TNP qui était à l'arrêt depuis mars 2020.

Certifie m'être spécialement rendu ce jour sur place sis 8 place du Dr Lazare Goujon 69100 VILLEURBANNE où là étant sur place à 9 heures, j'ai pu rencontrer Monsieur Jean-François TEYSSIER, responsable des bâtiments et avec qui rendez-vous avait été préalablement fixé.

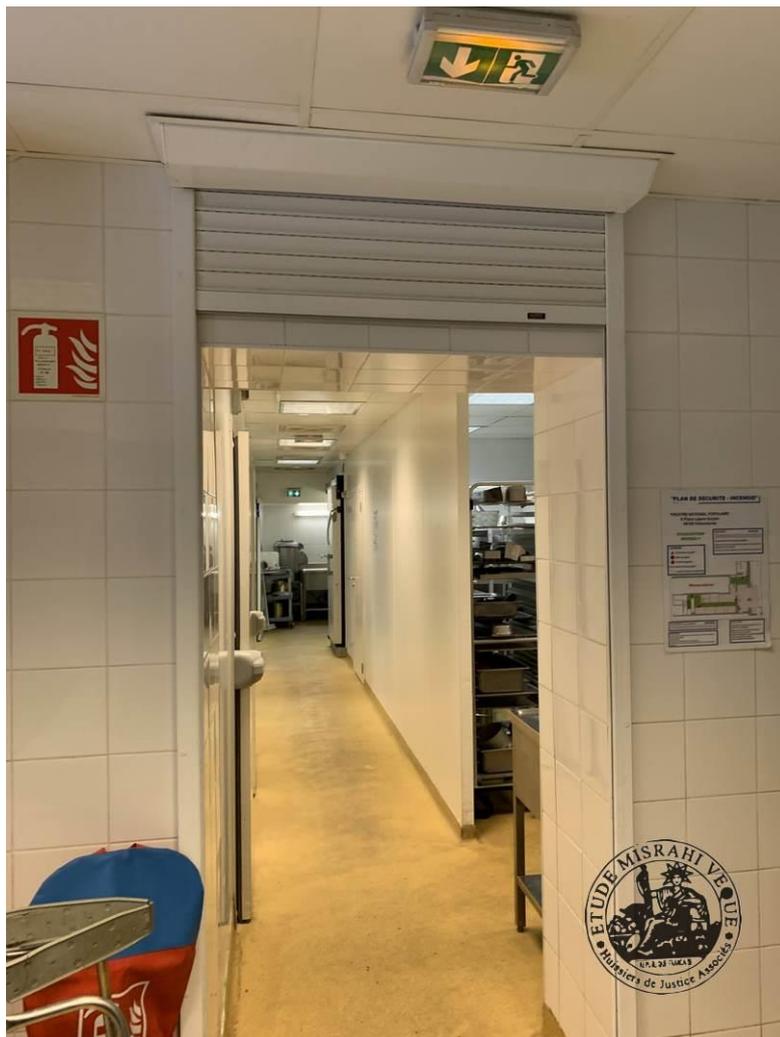
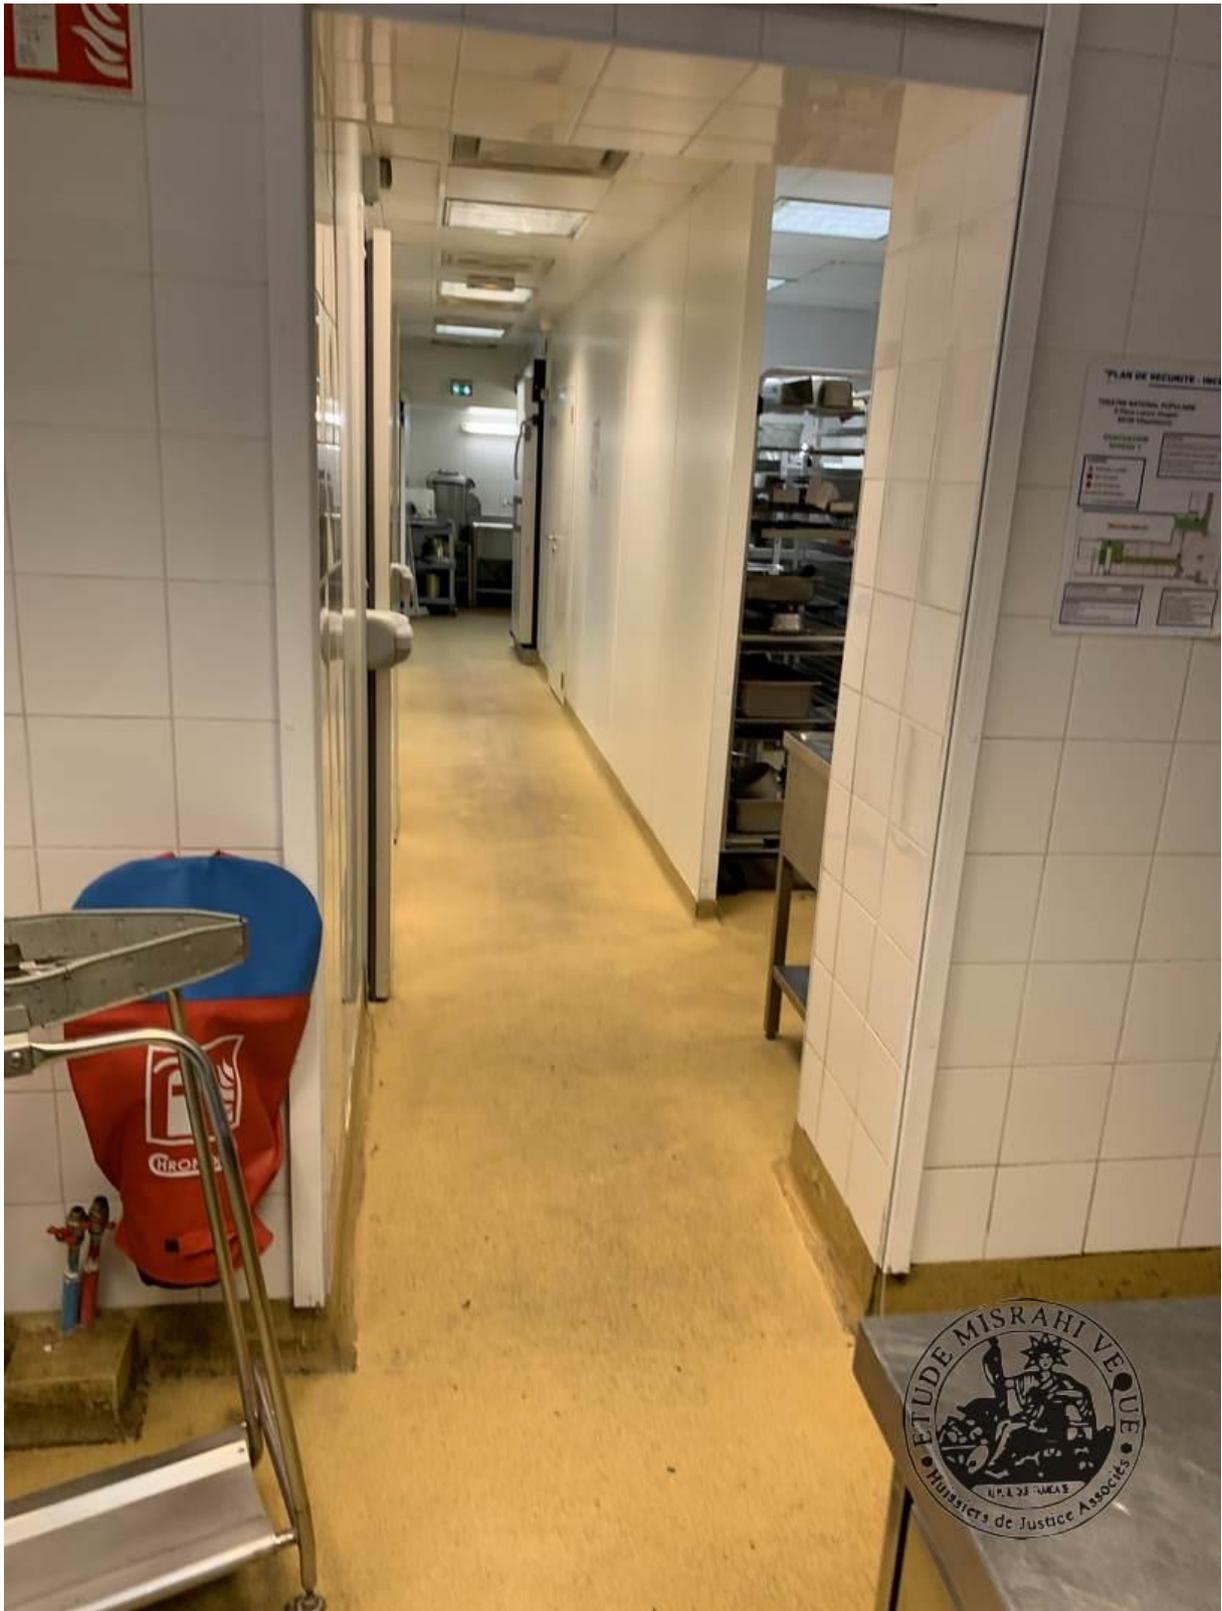
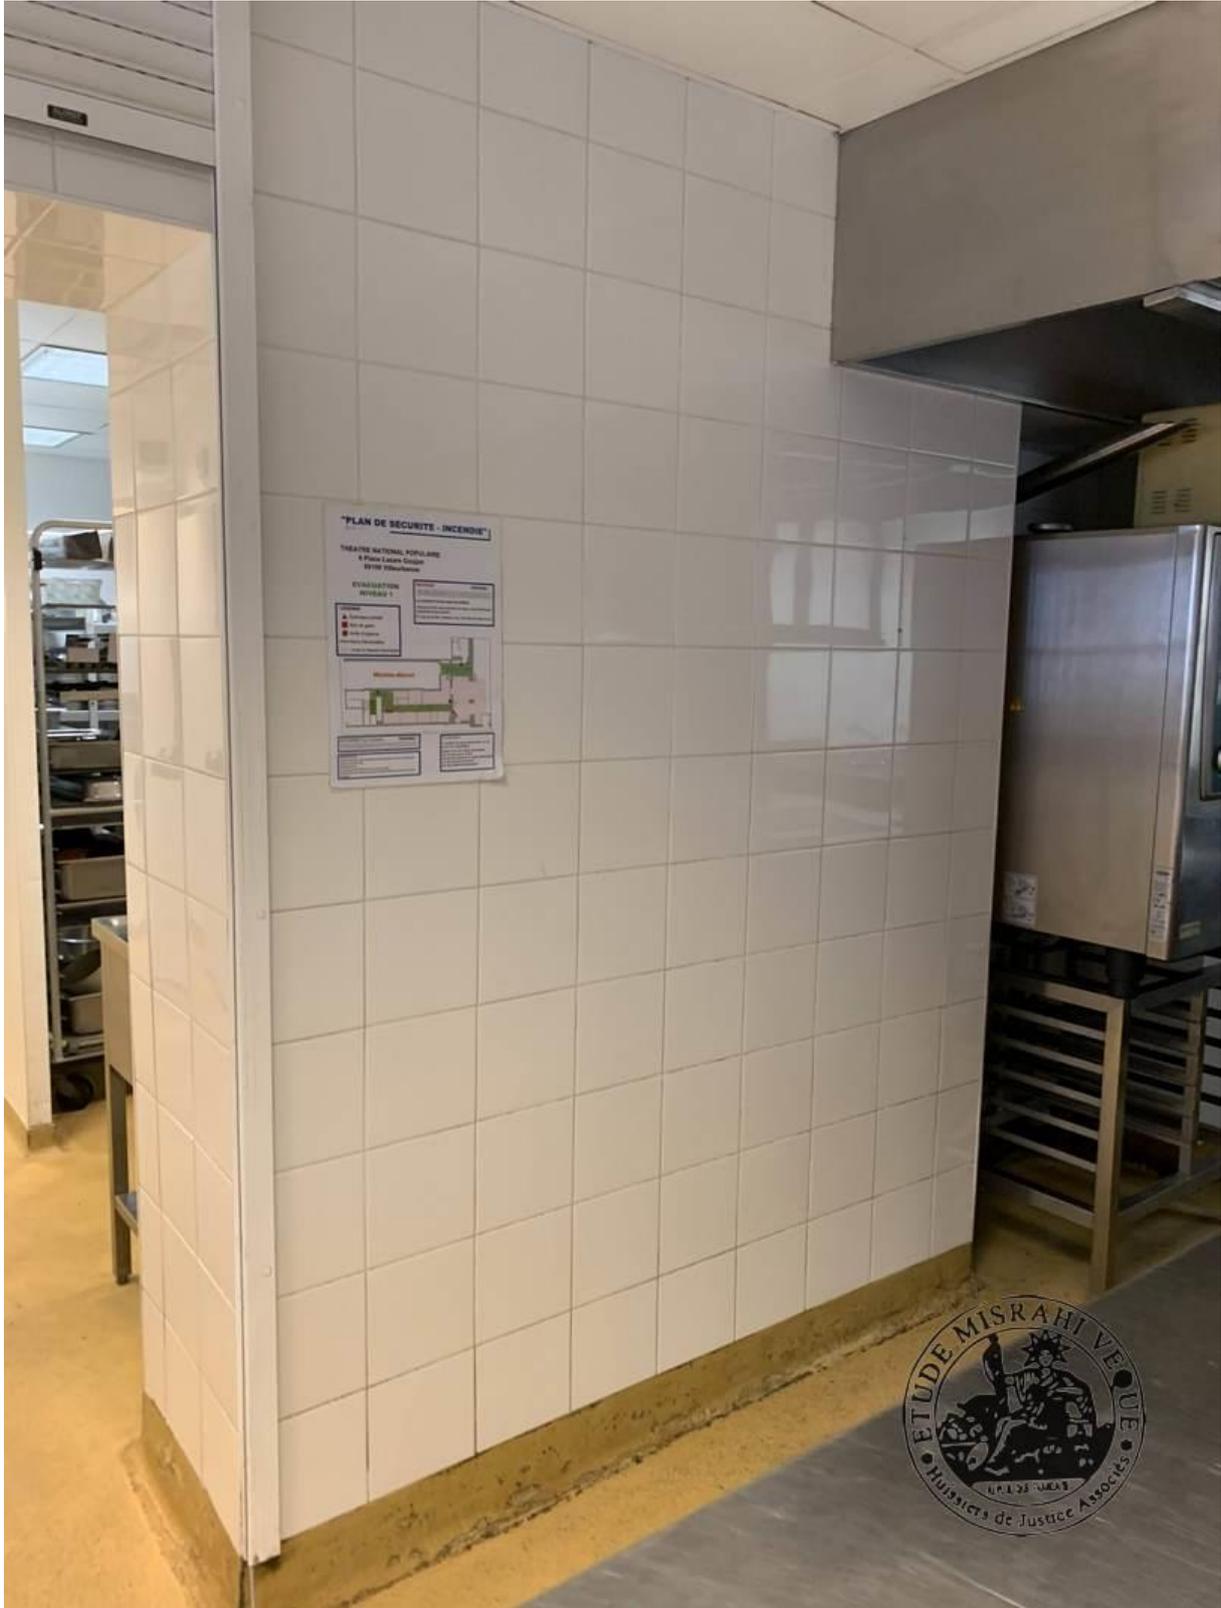
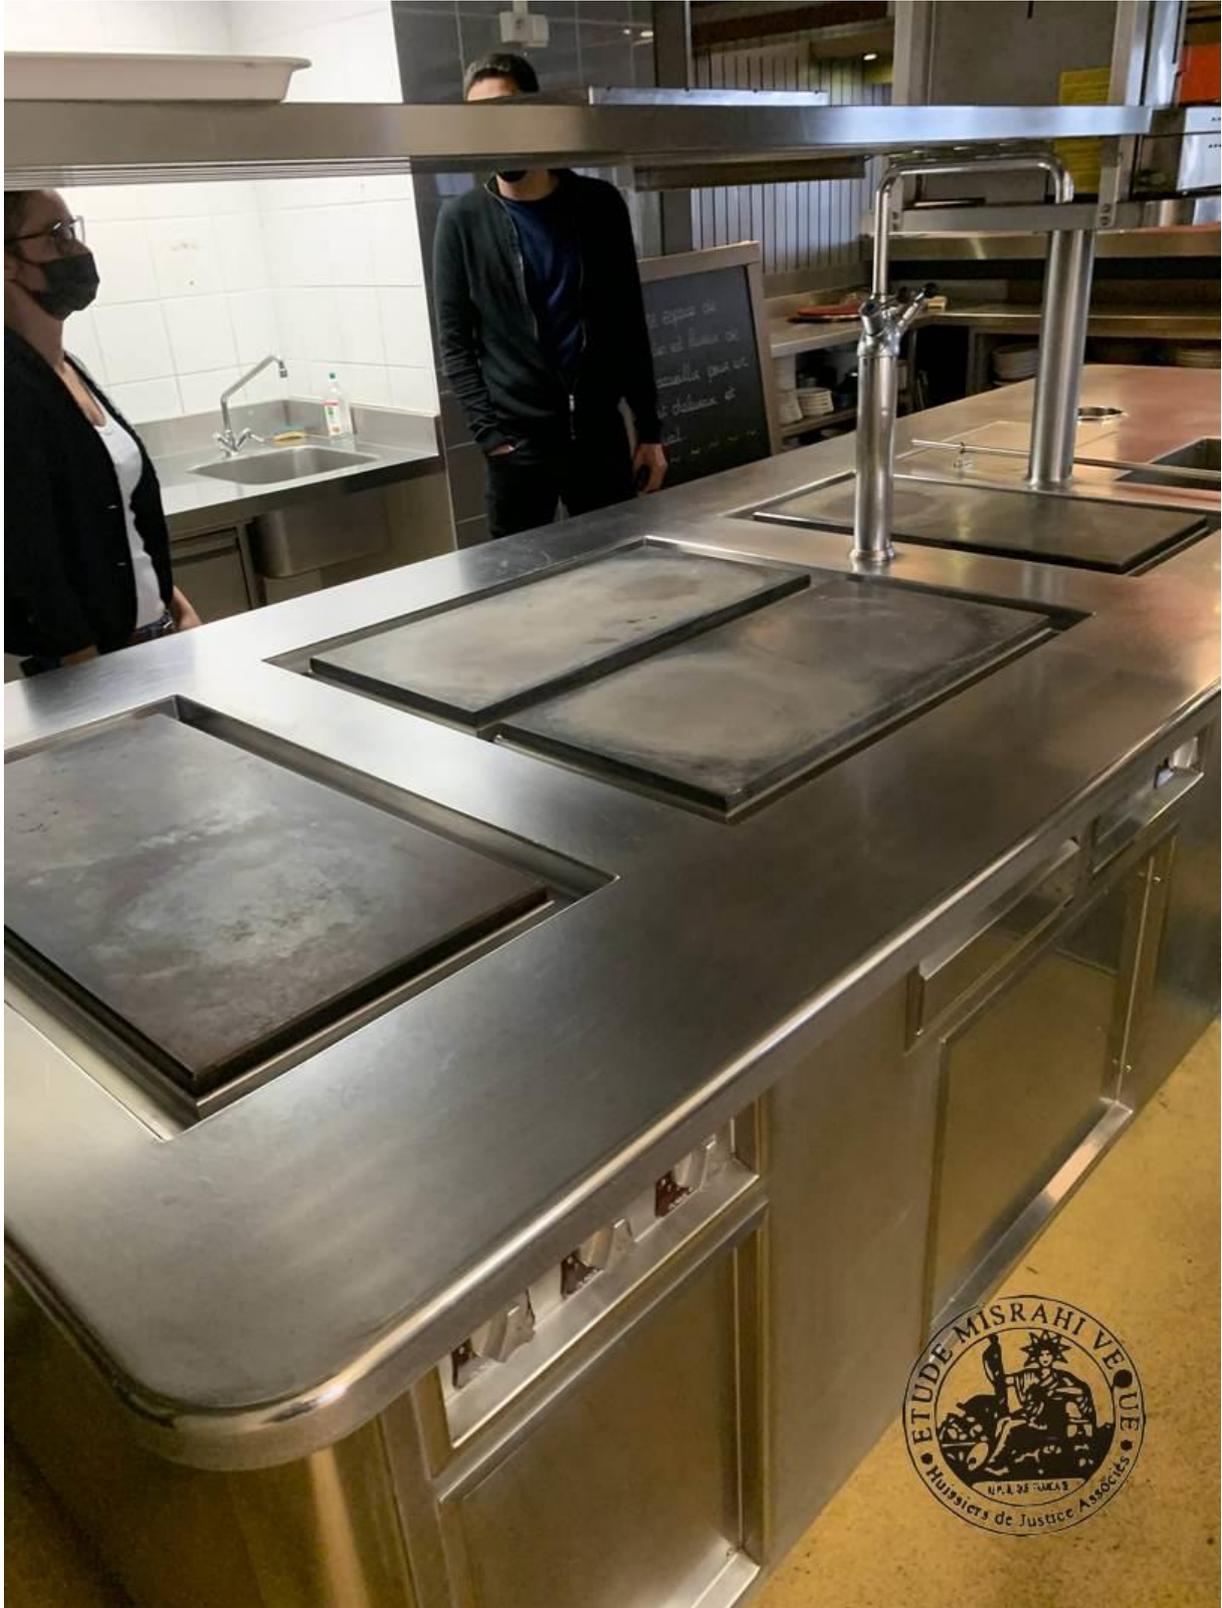
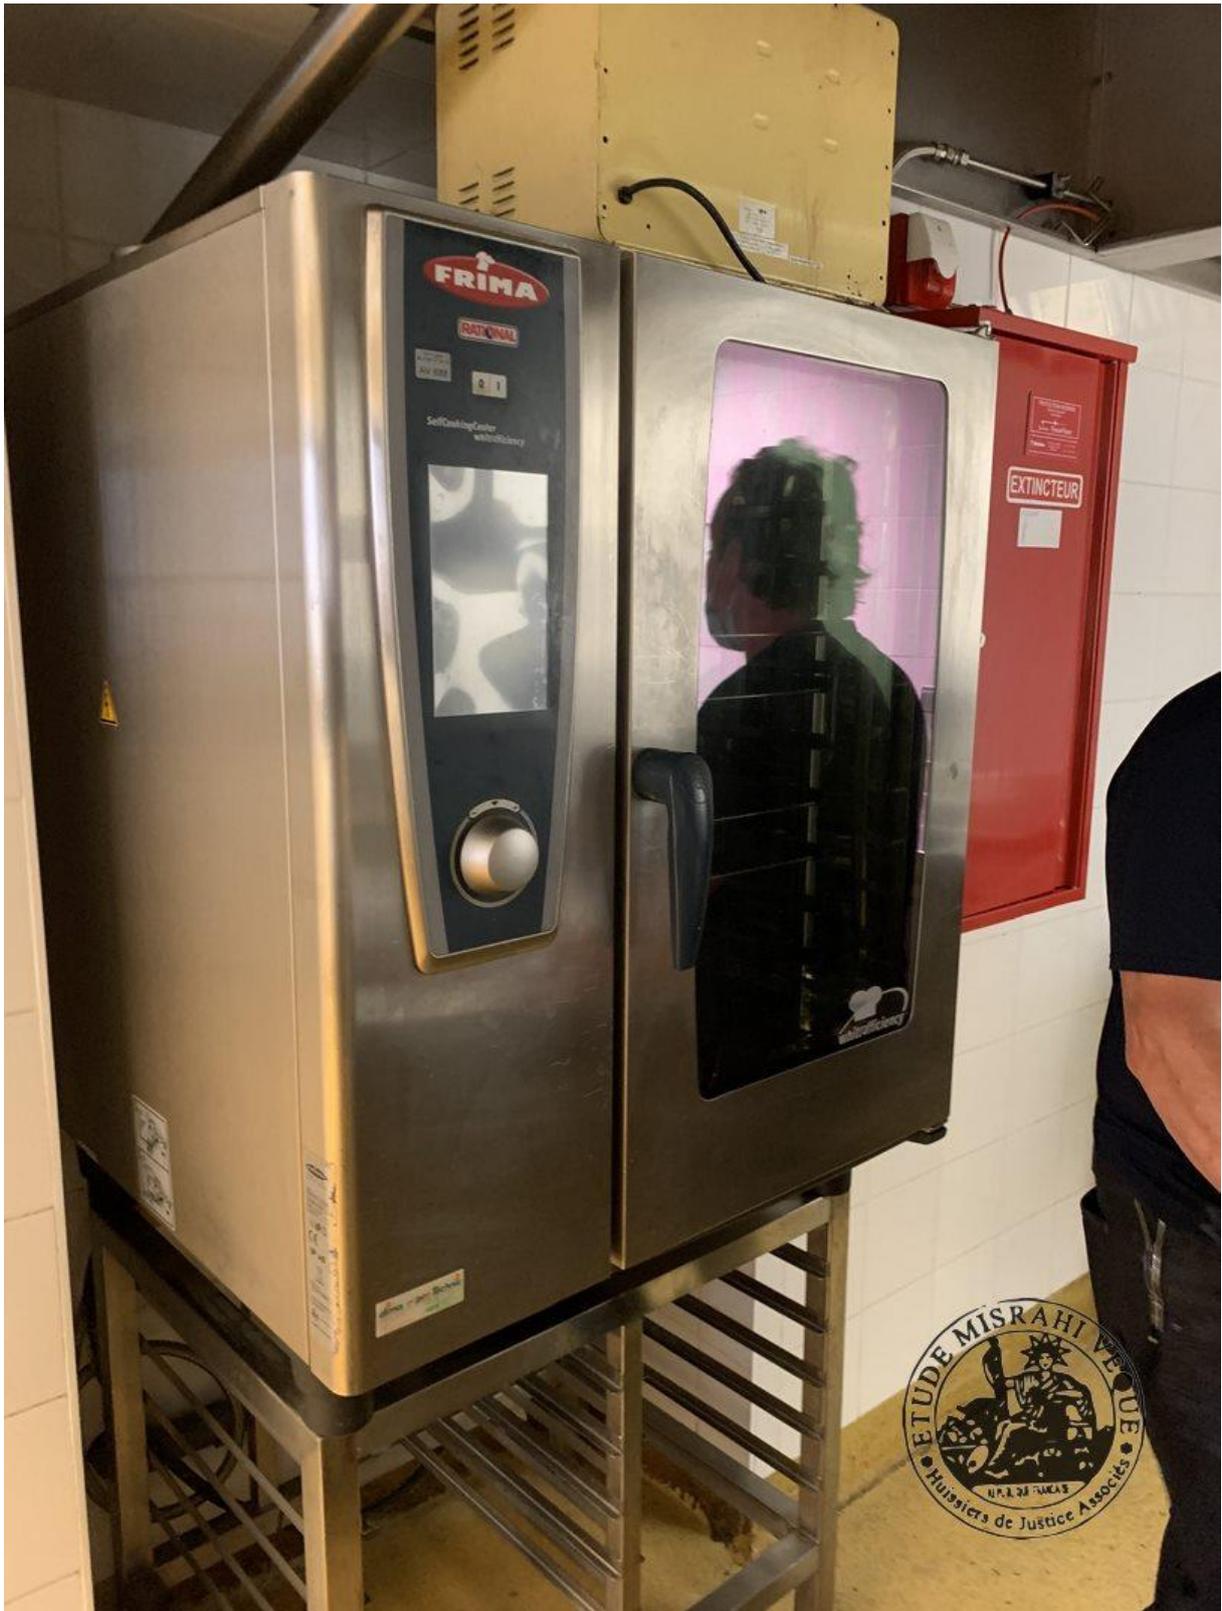
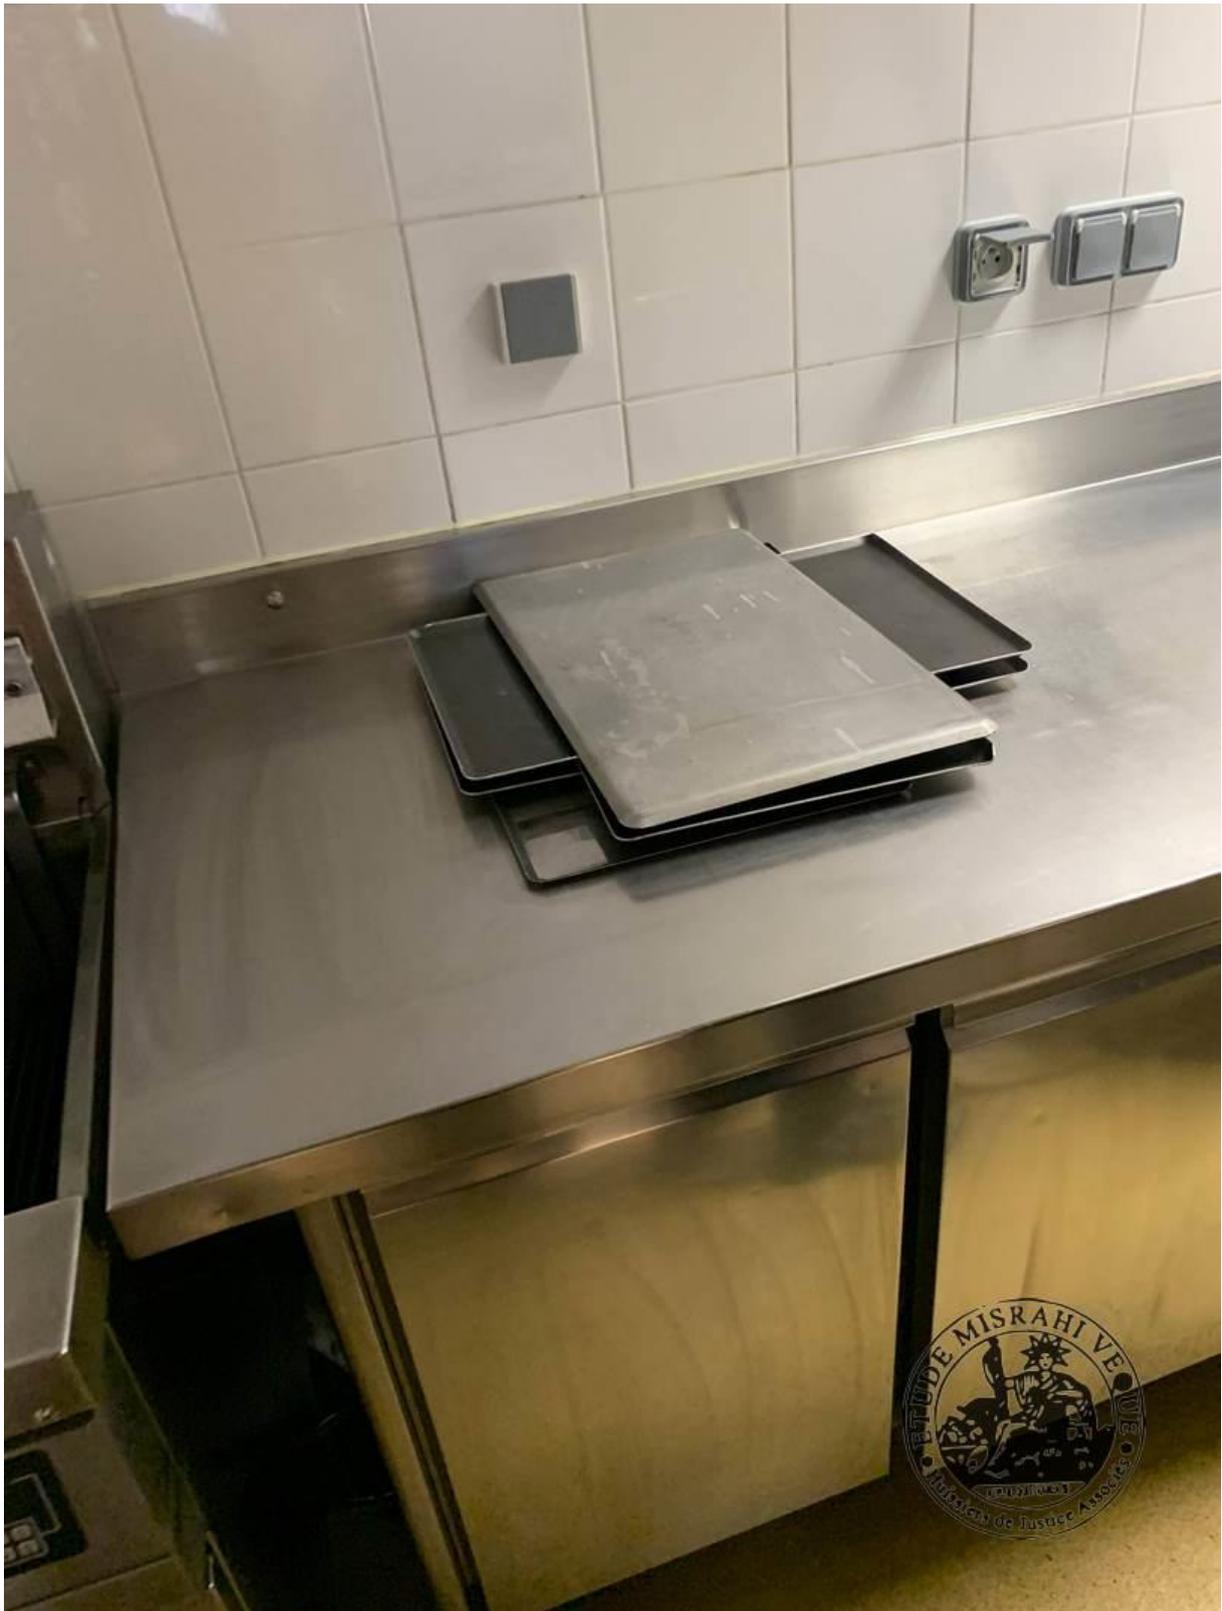
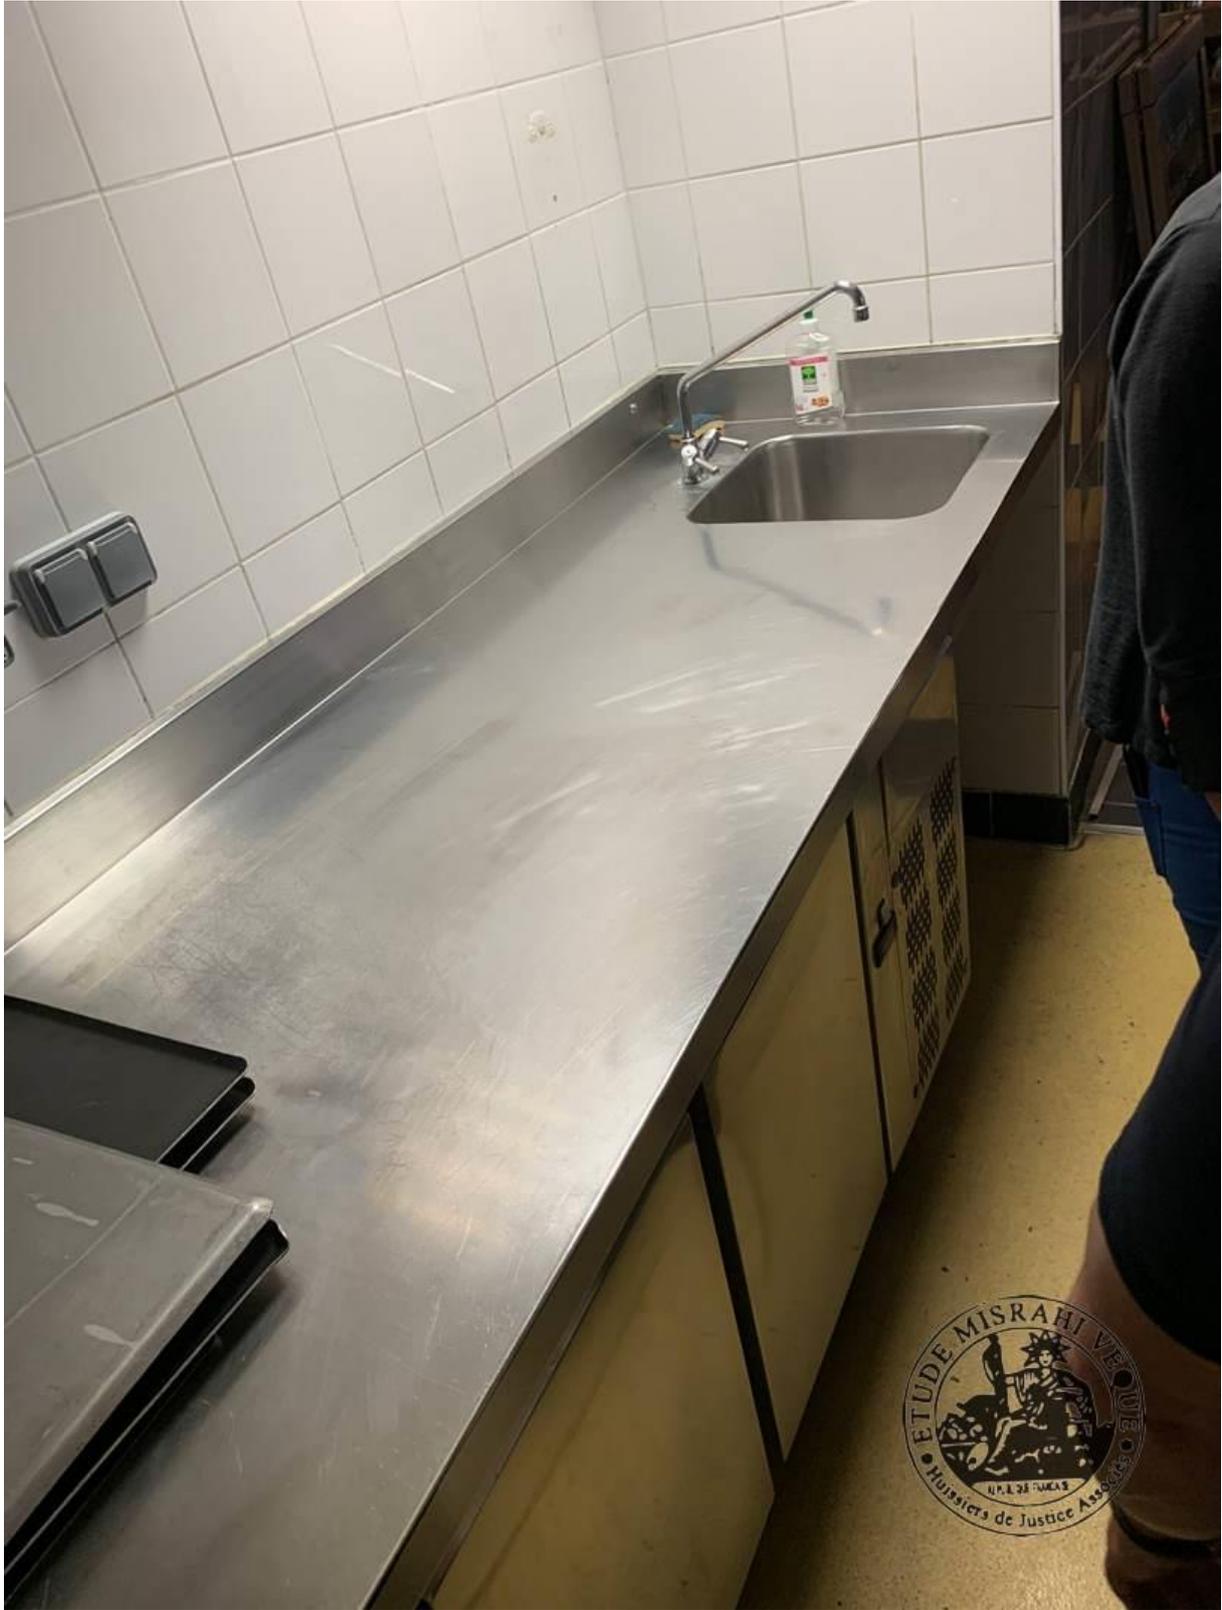
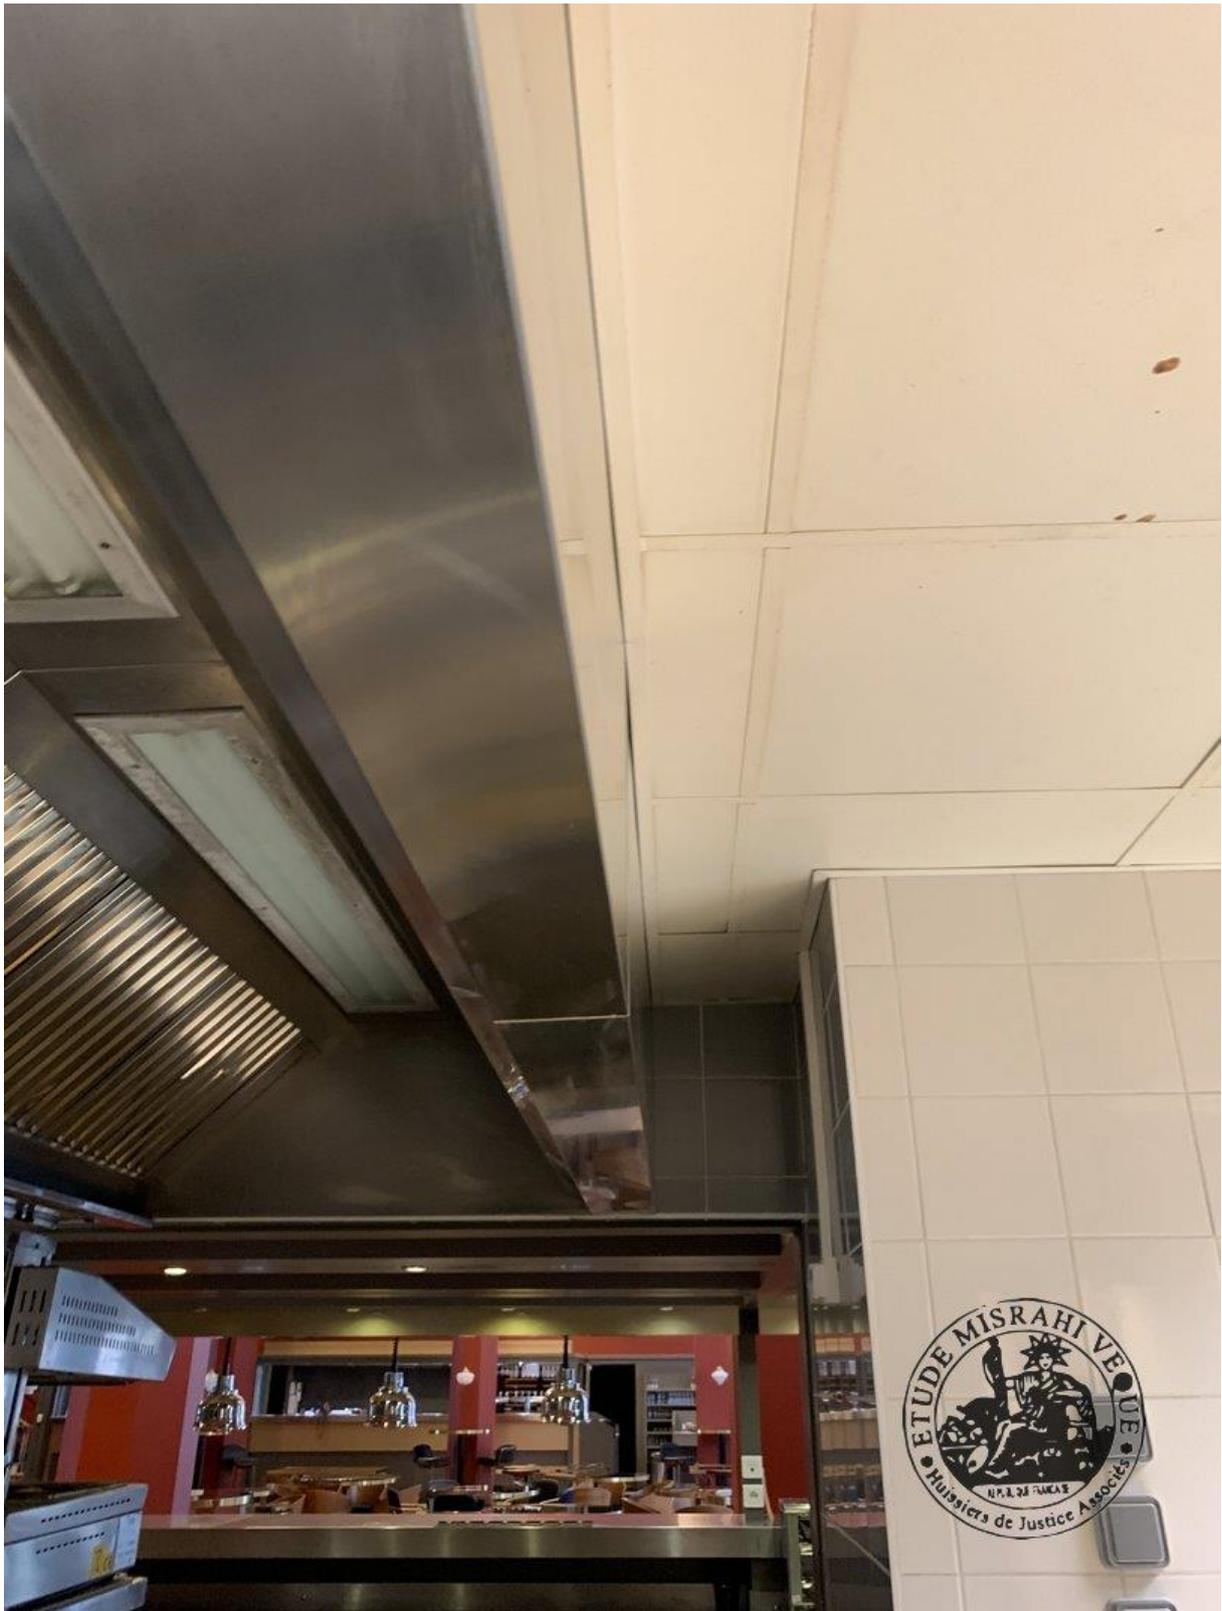
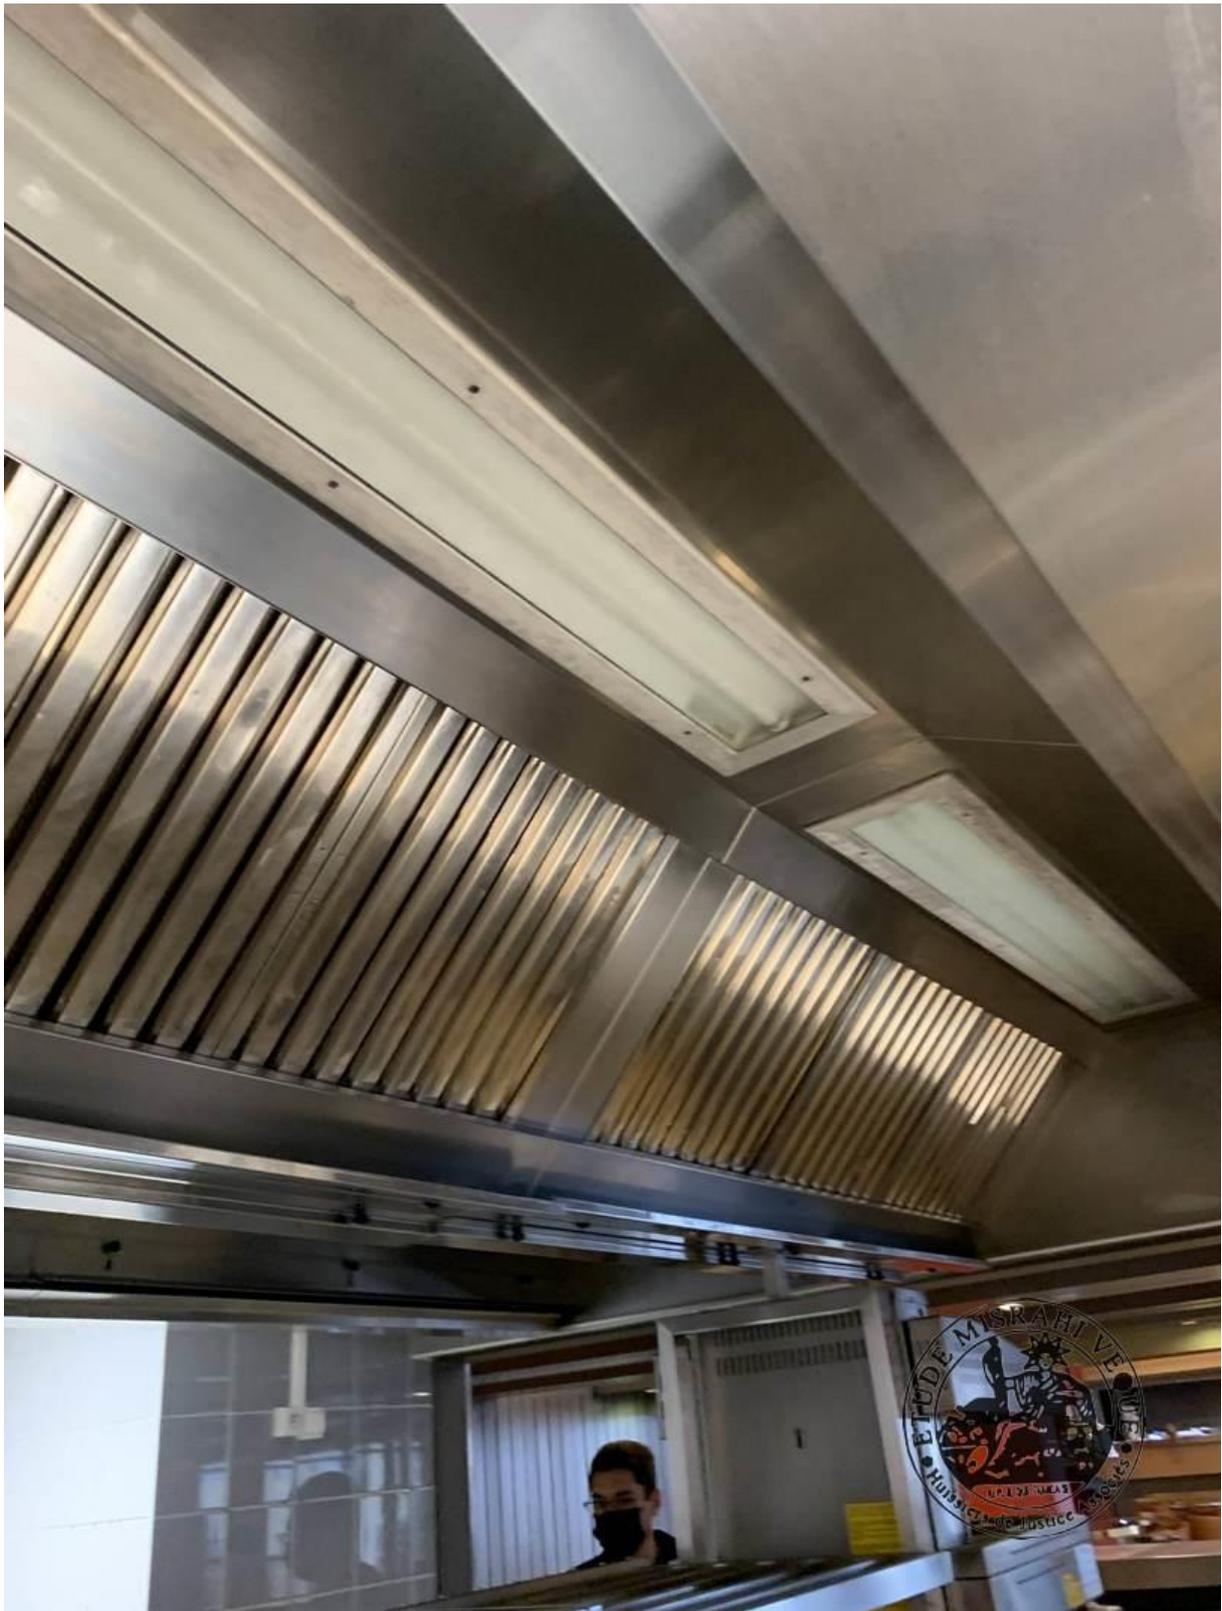
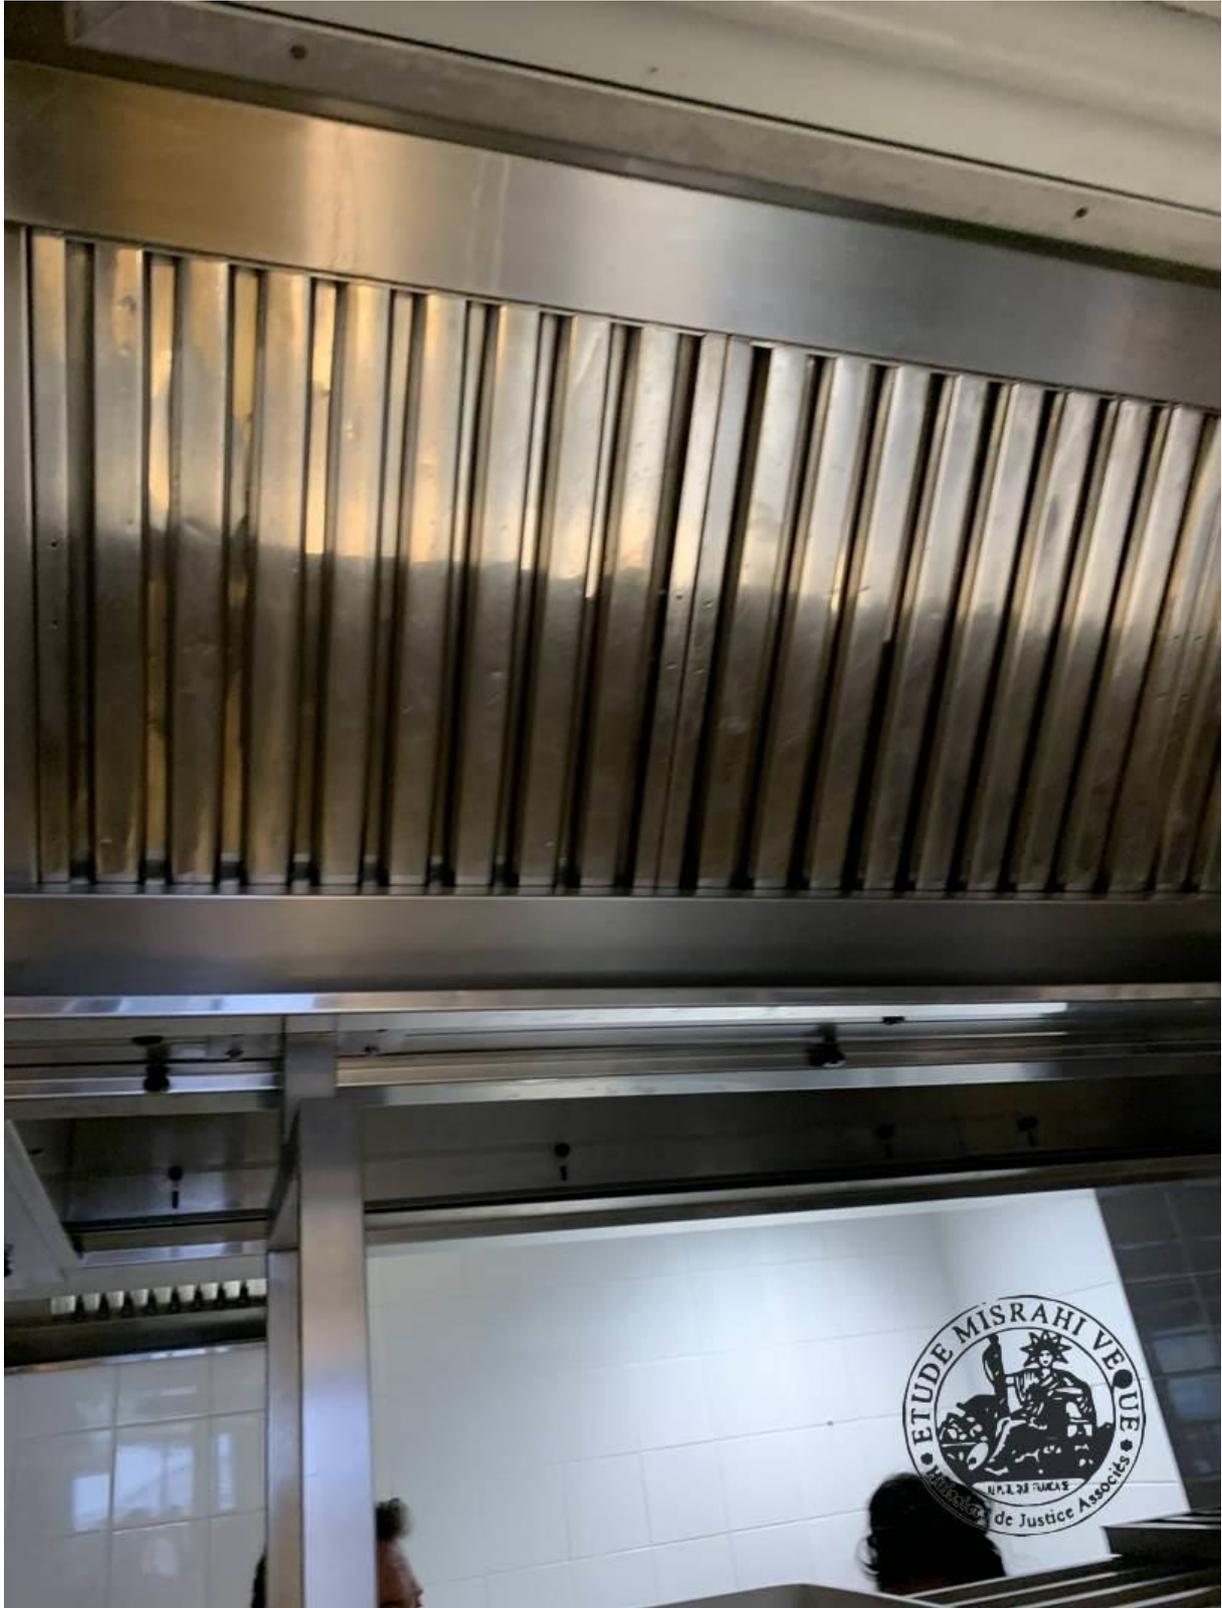
ARRIERE-CUISINE

Le sol est constitué de linoléum PVC laissé marqué avec des traces.

Les murs et cloisons mobiles sont en bon état général.

La faïence est en bon état général.

Le faux-plafond est complet avec points lumineux qui fonctionnent. Certaines dalles du faux-plafond présentent quelques traces.

Cet espace est équipé d'éviers inox avec combinés mélangeurs, chambres froides, chambre négative, appareils ménagers et de cuisine, ustensiles de cuisine. Les chambres froides fonctionnent, les portes sont marquées et présentent des impacts par endroits. Les appareils réfrigérés fonctionnent.
