PROCES-VERBAL DE CONSTAT

REF : C045418

Que pour la sauvegarde de ses droits et la défense éventuelle de ses intérêts, la requérante me demandait de bien vouloir me rendre sur place à l'effet de procéder à l'état des lieux de la Brasserie du TNP qui était à l'arrêt depuis mars 2020.

Certifie m'être spécialement rendu ce jour sur place sis 8 place du Dr Lazare Goujon 69100 VILLEURBANNE où là étant sur place à 9 heures, j'ai pu rencontrer Monsieur Jean-François TEYSSIER, responsable des bâtiments et avec qui rendez-vous avait été préalablement fixé.

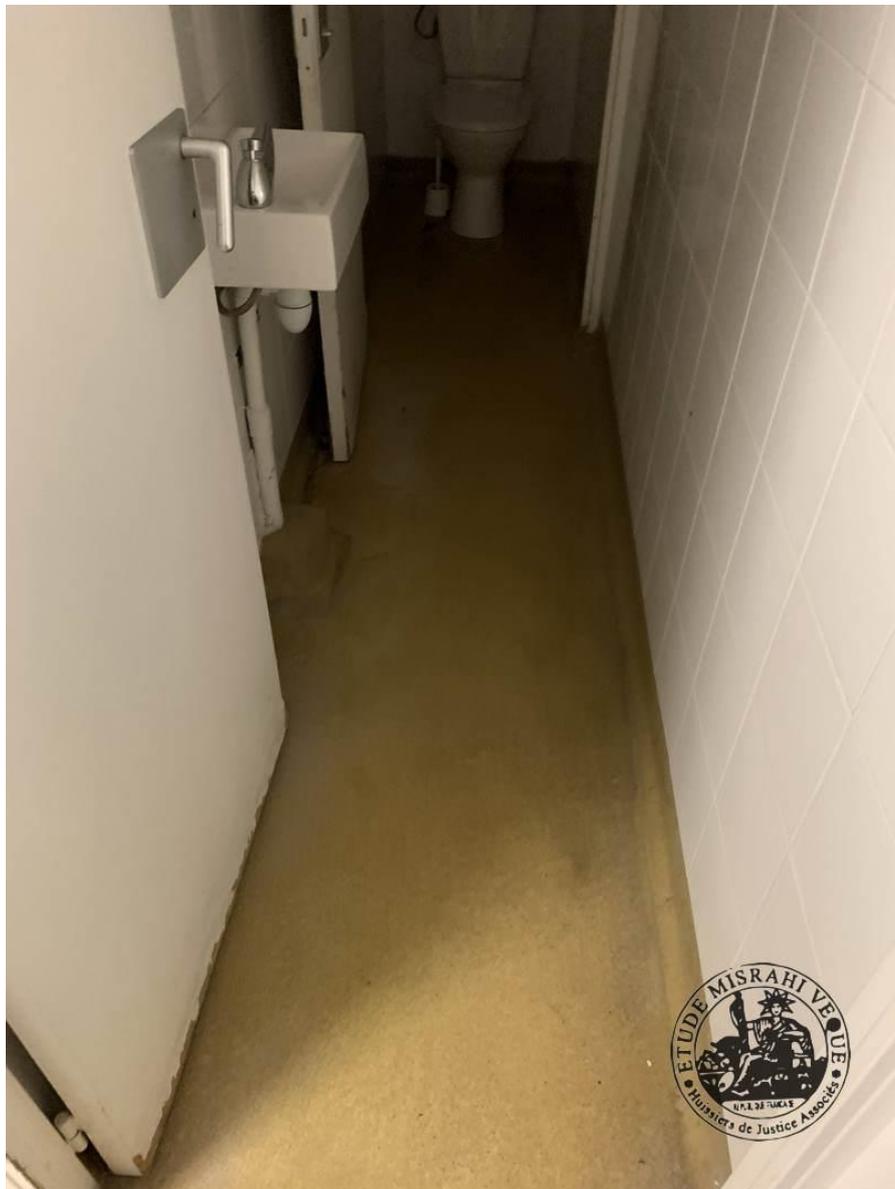
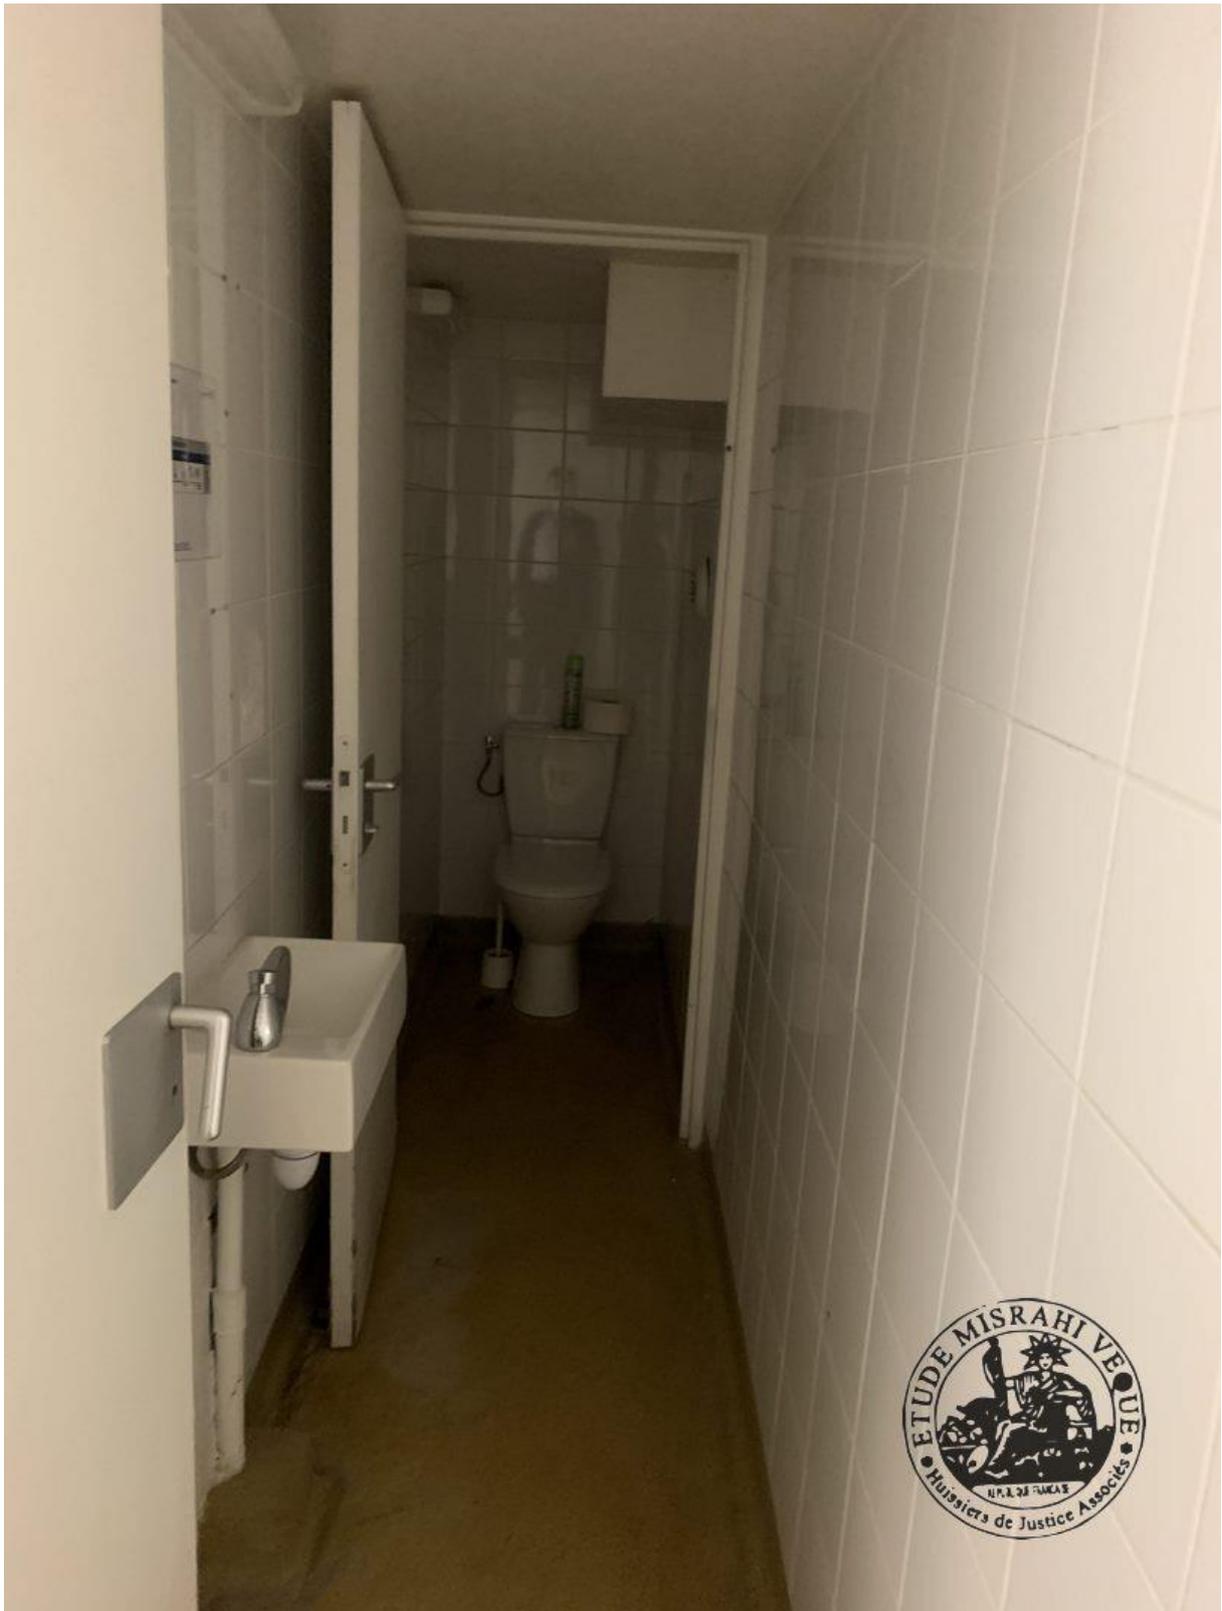
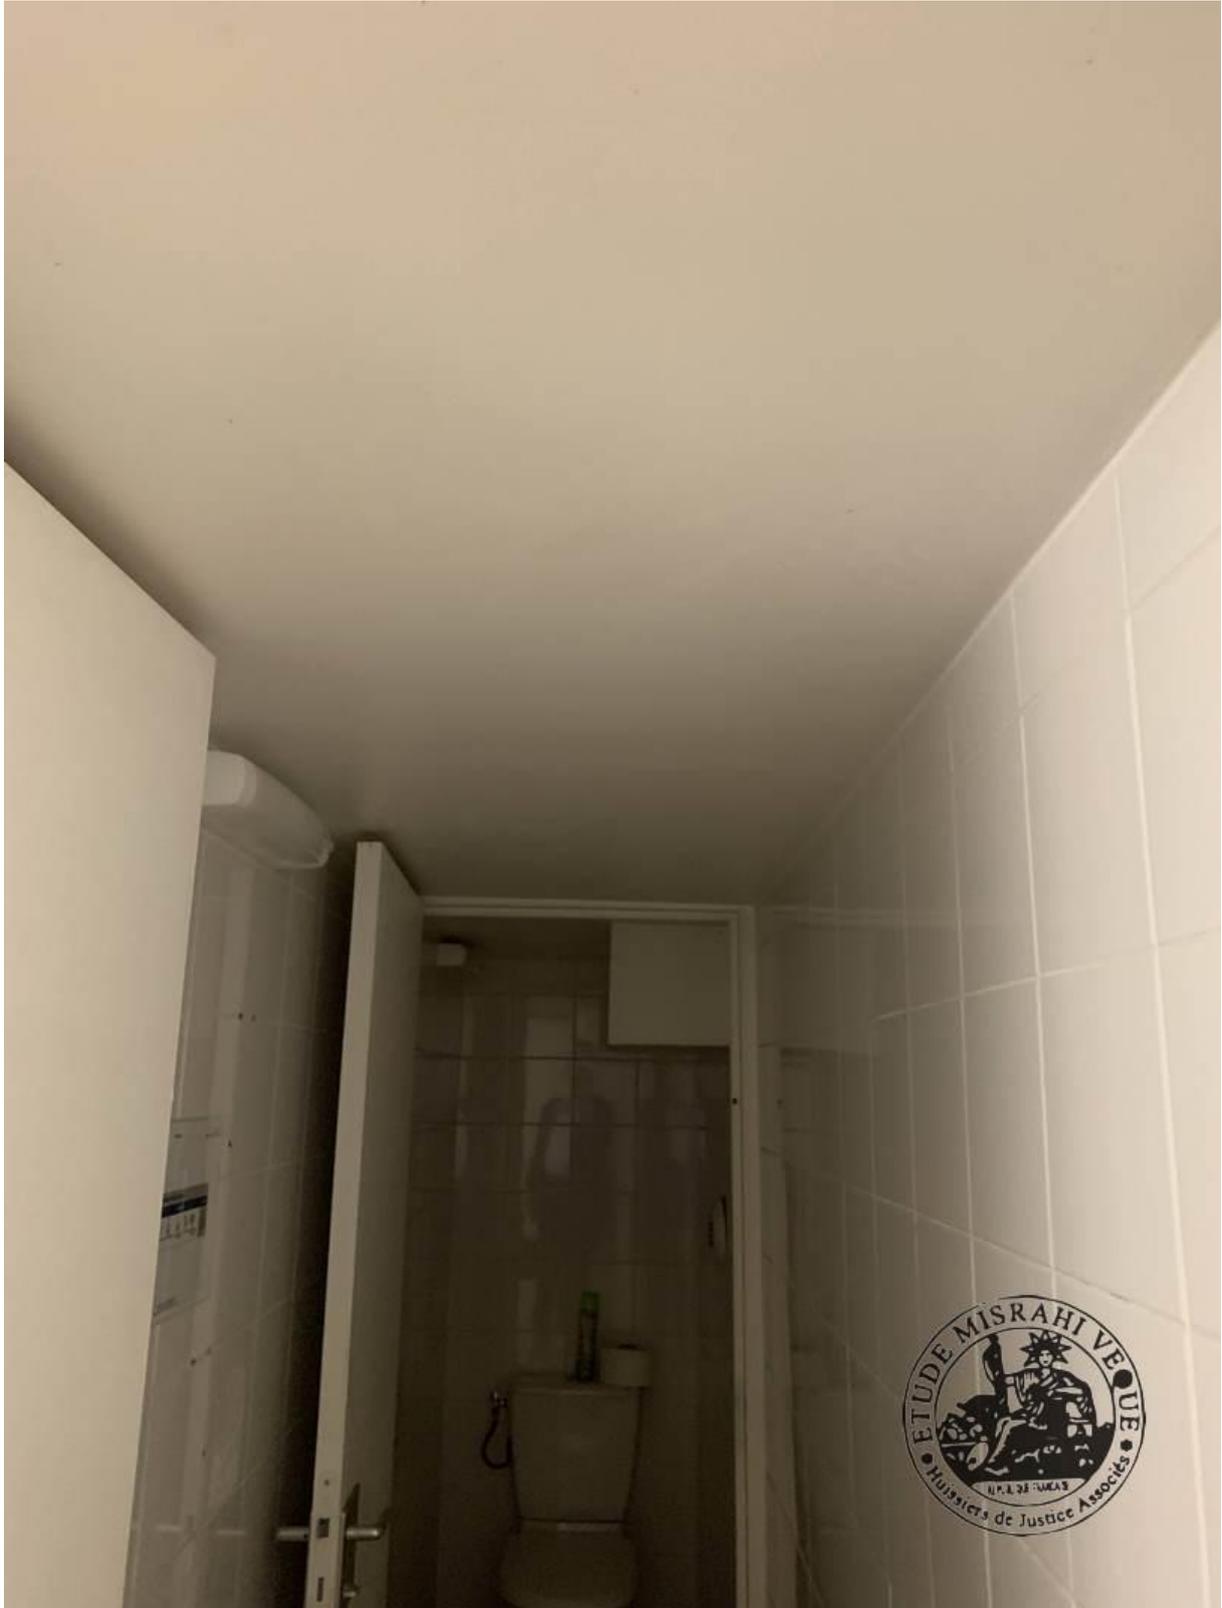
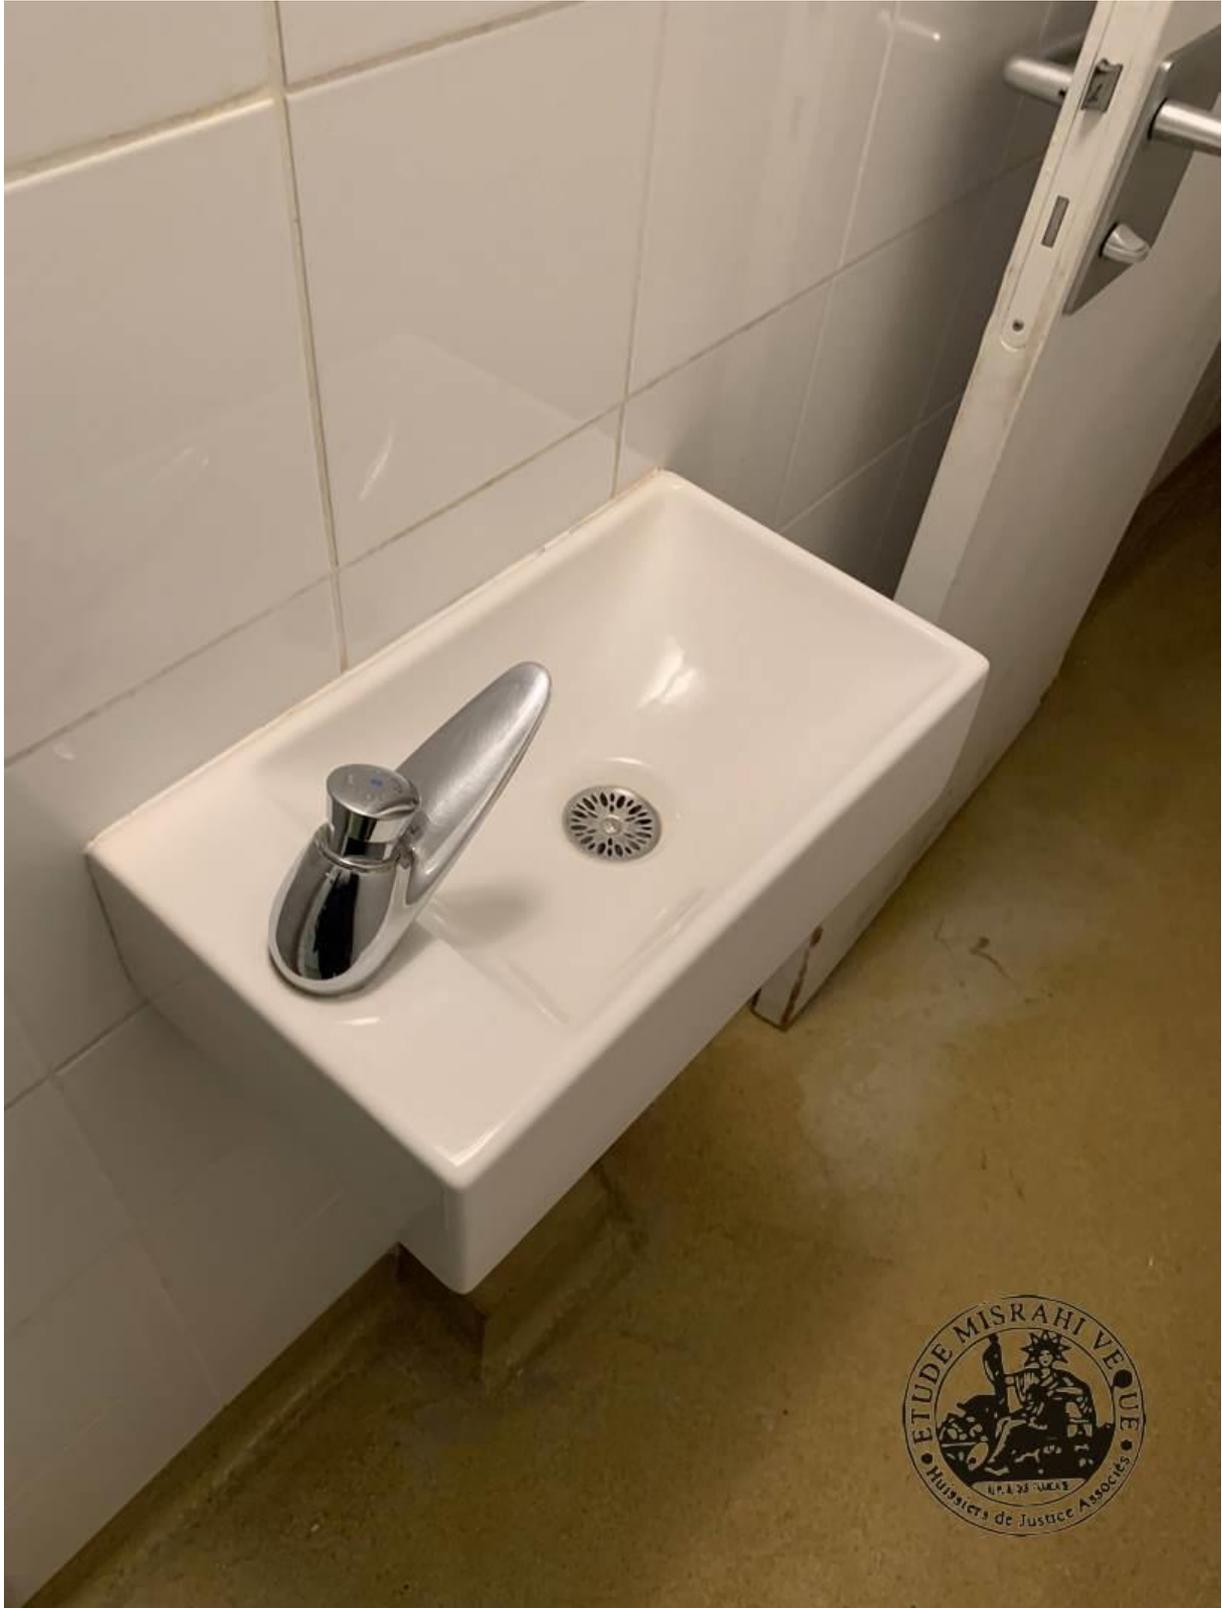
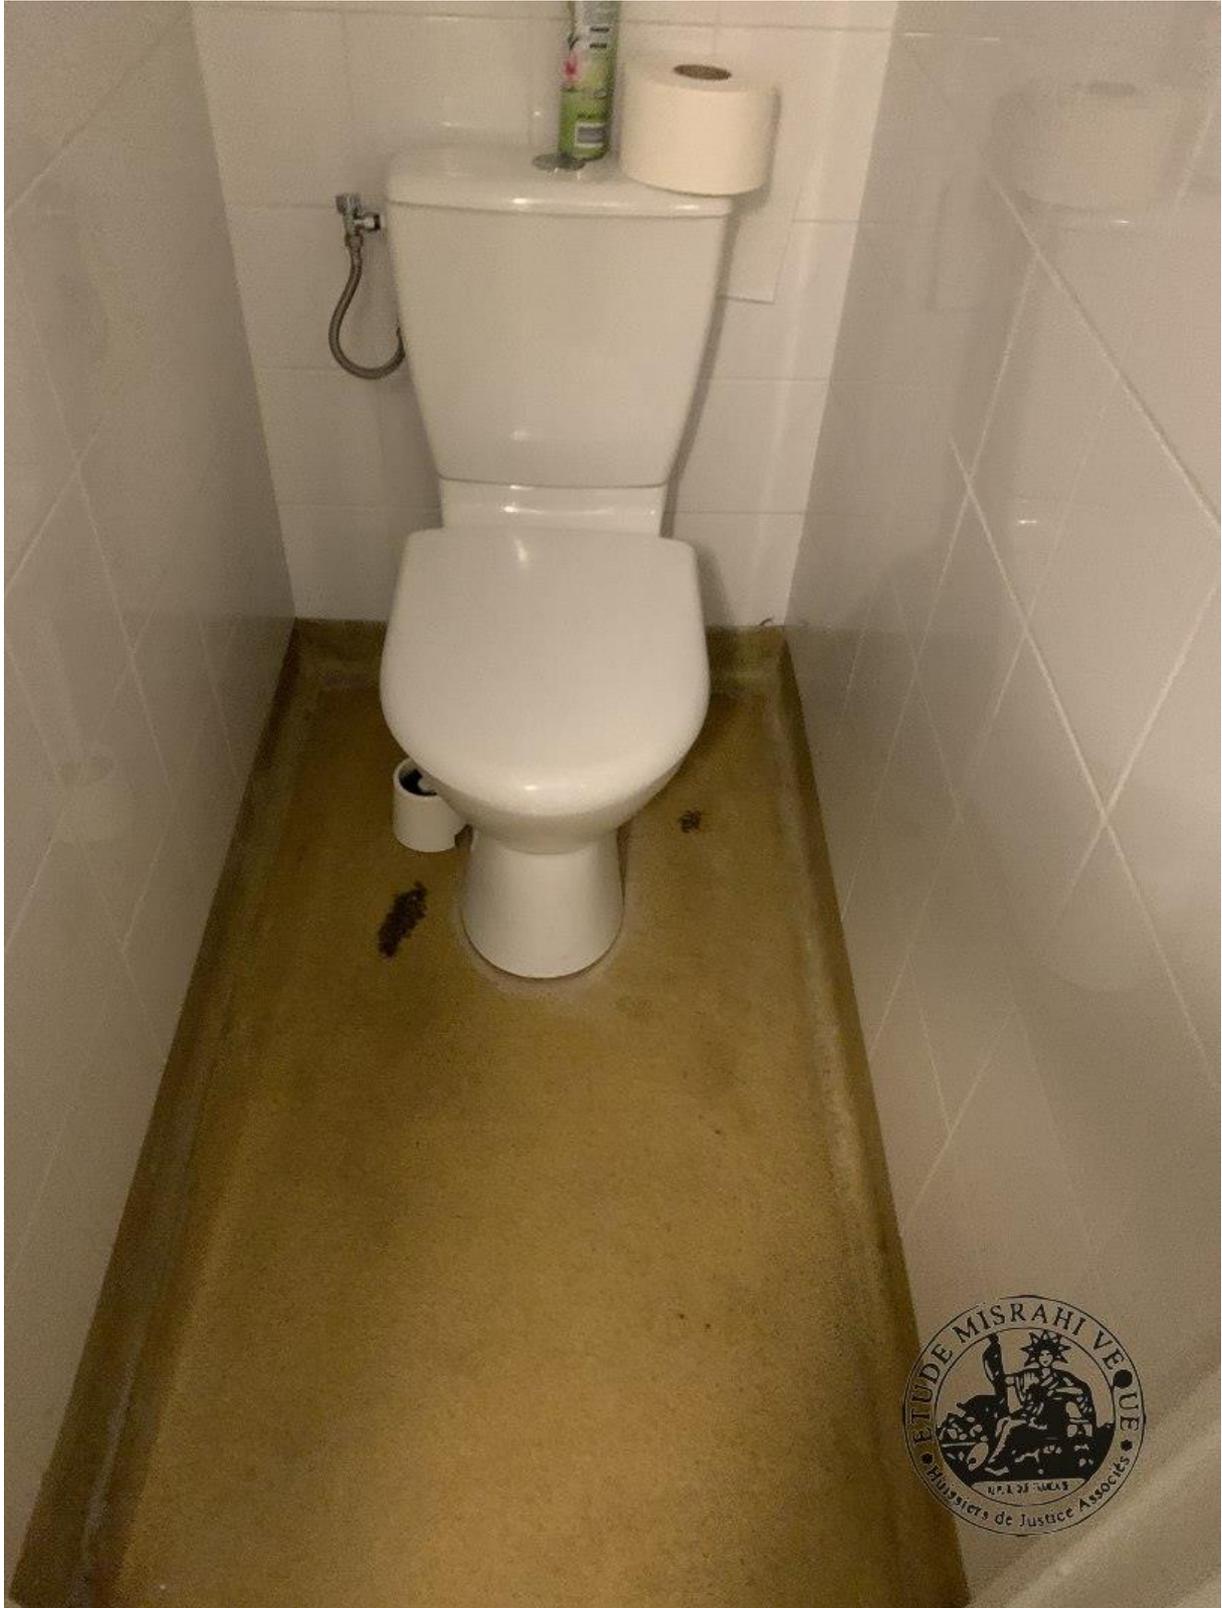
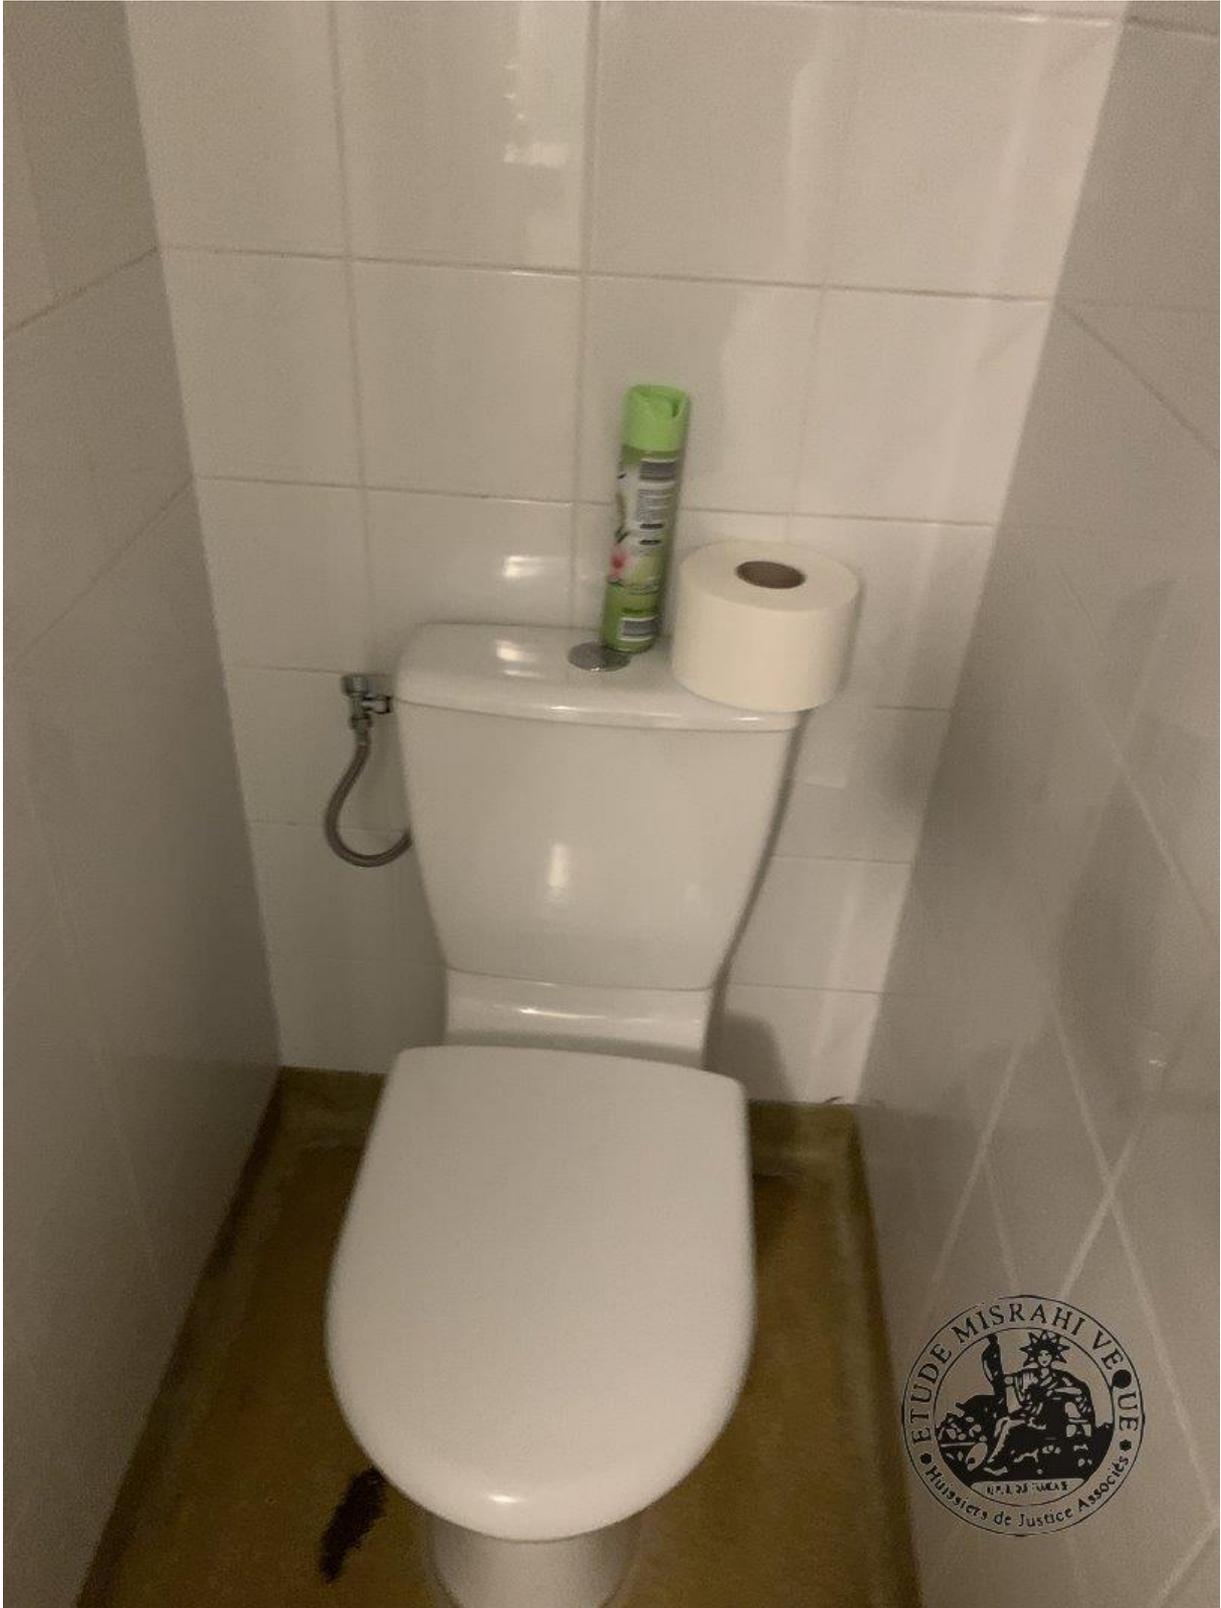
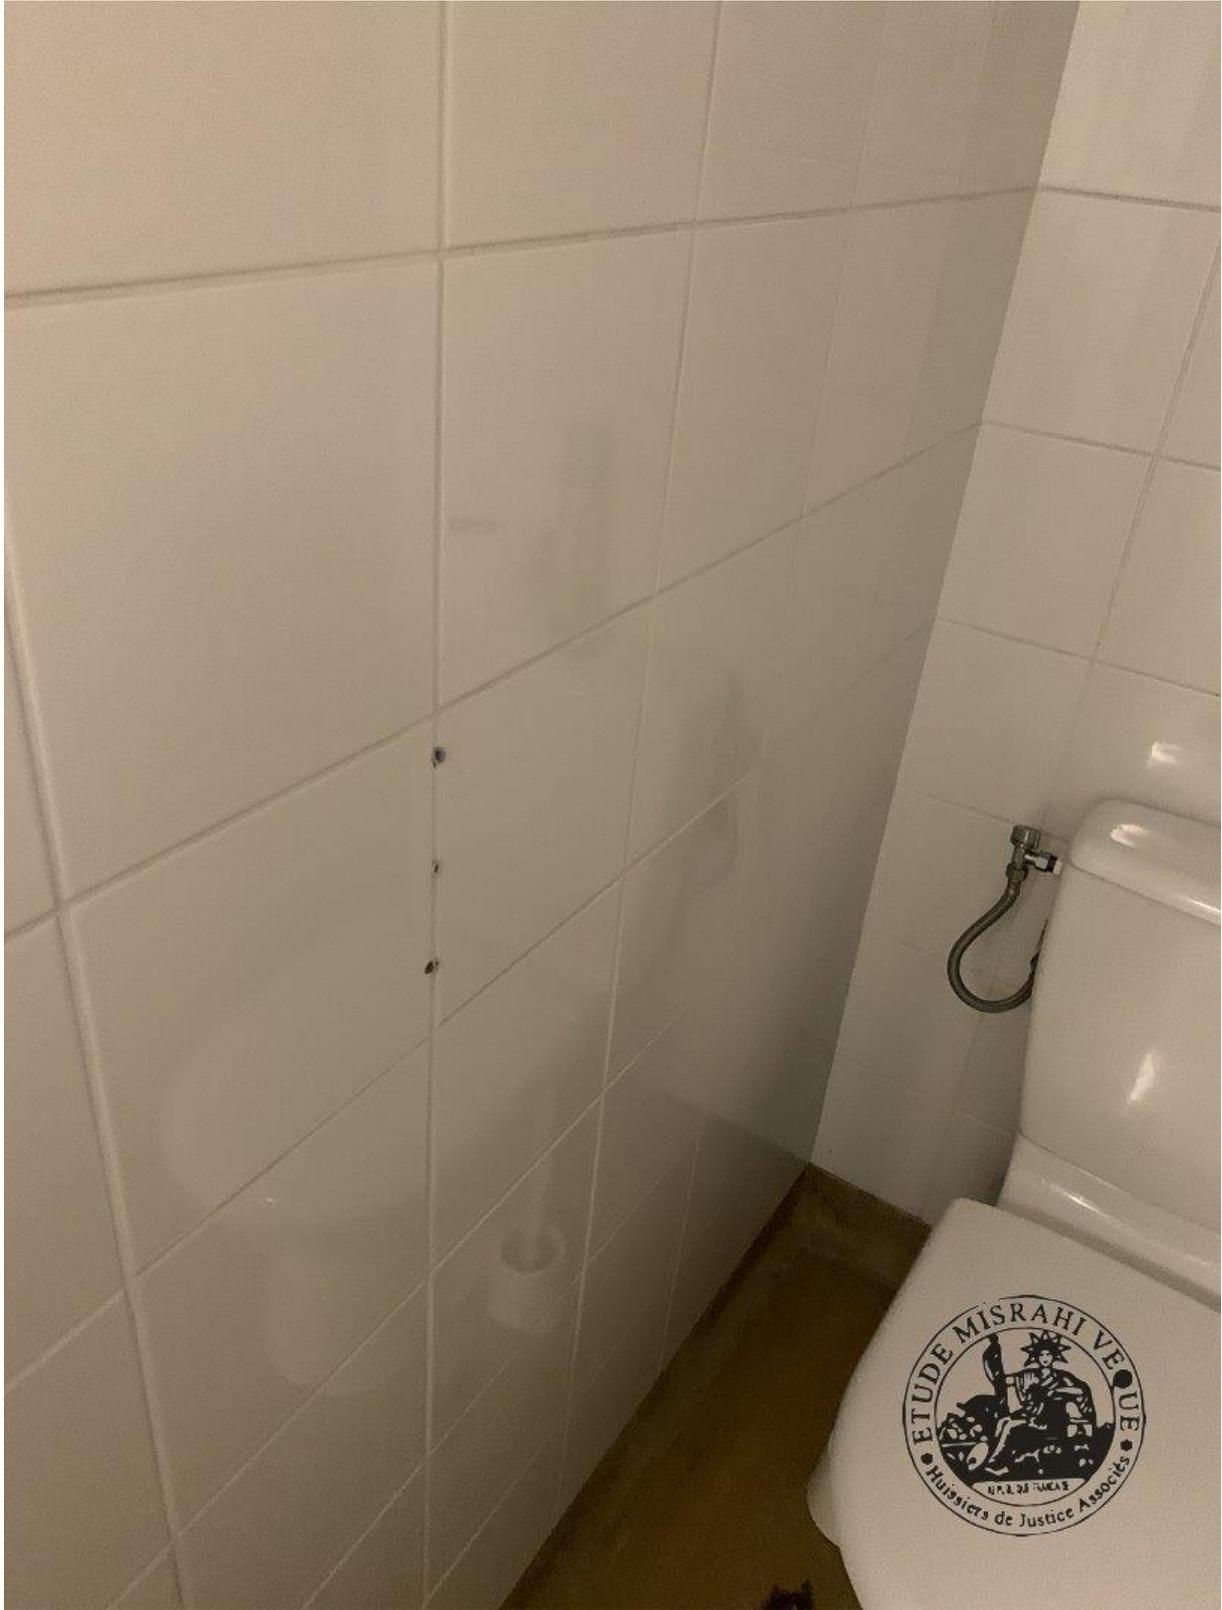
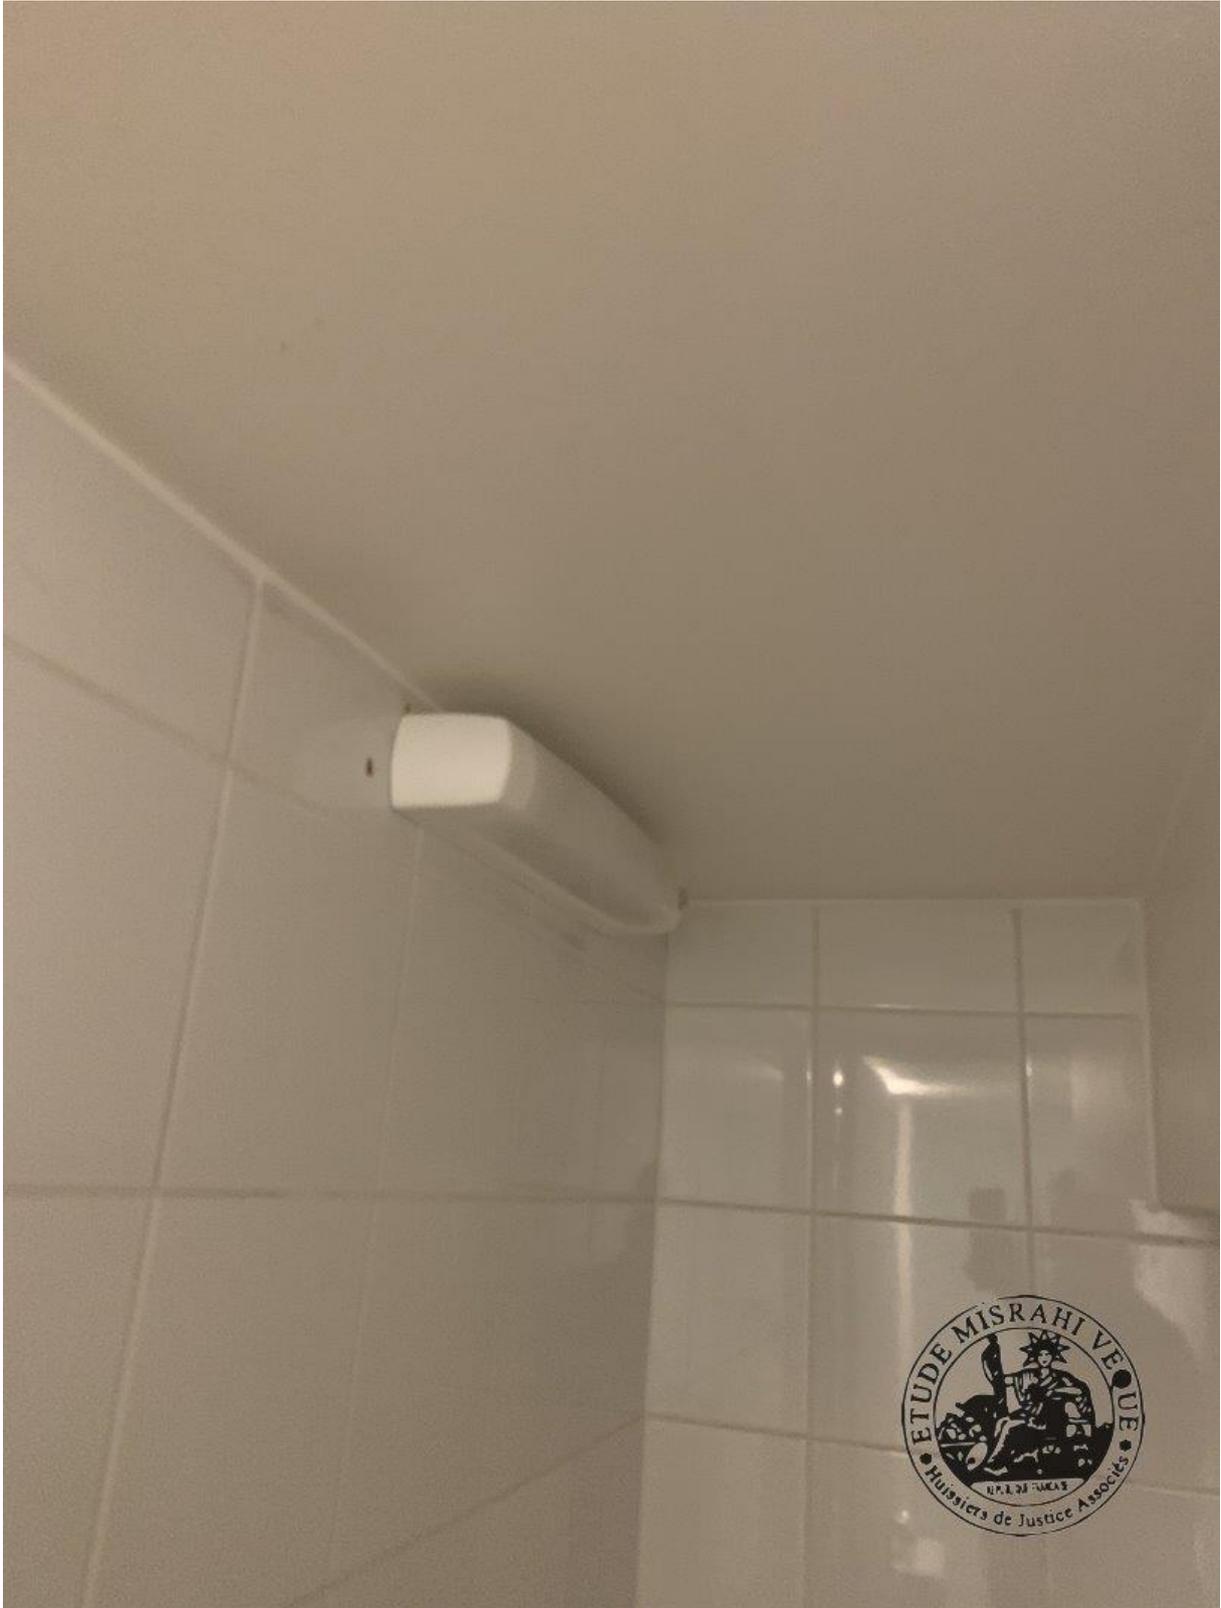
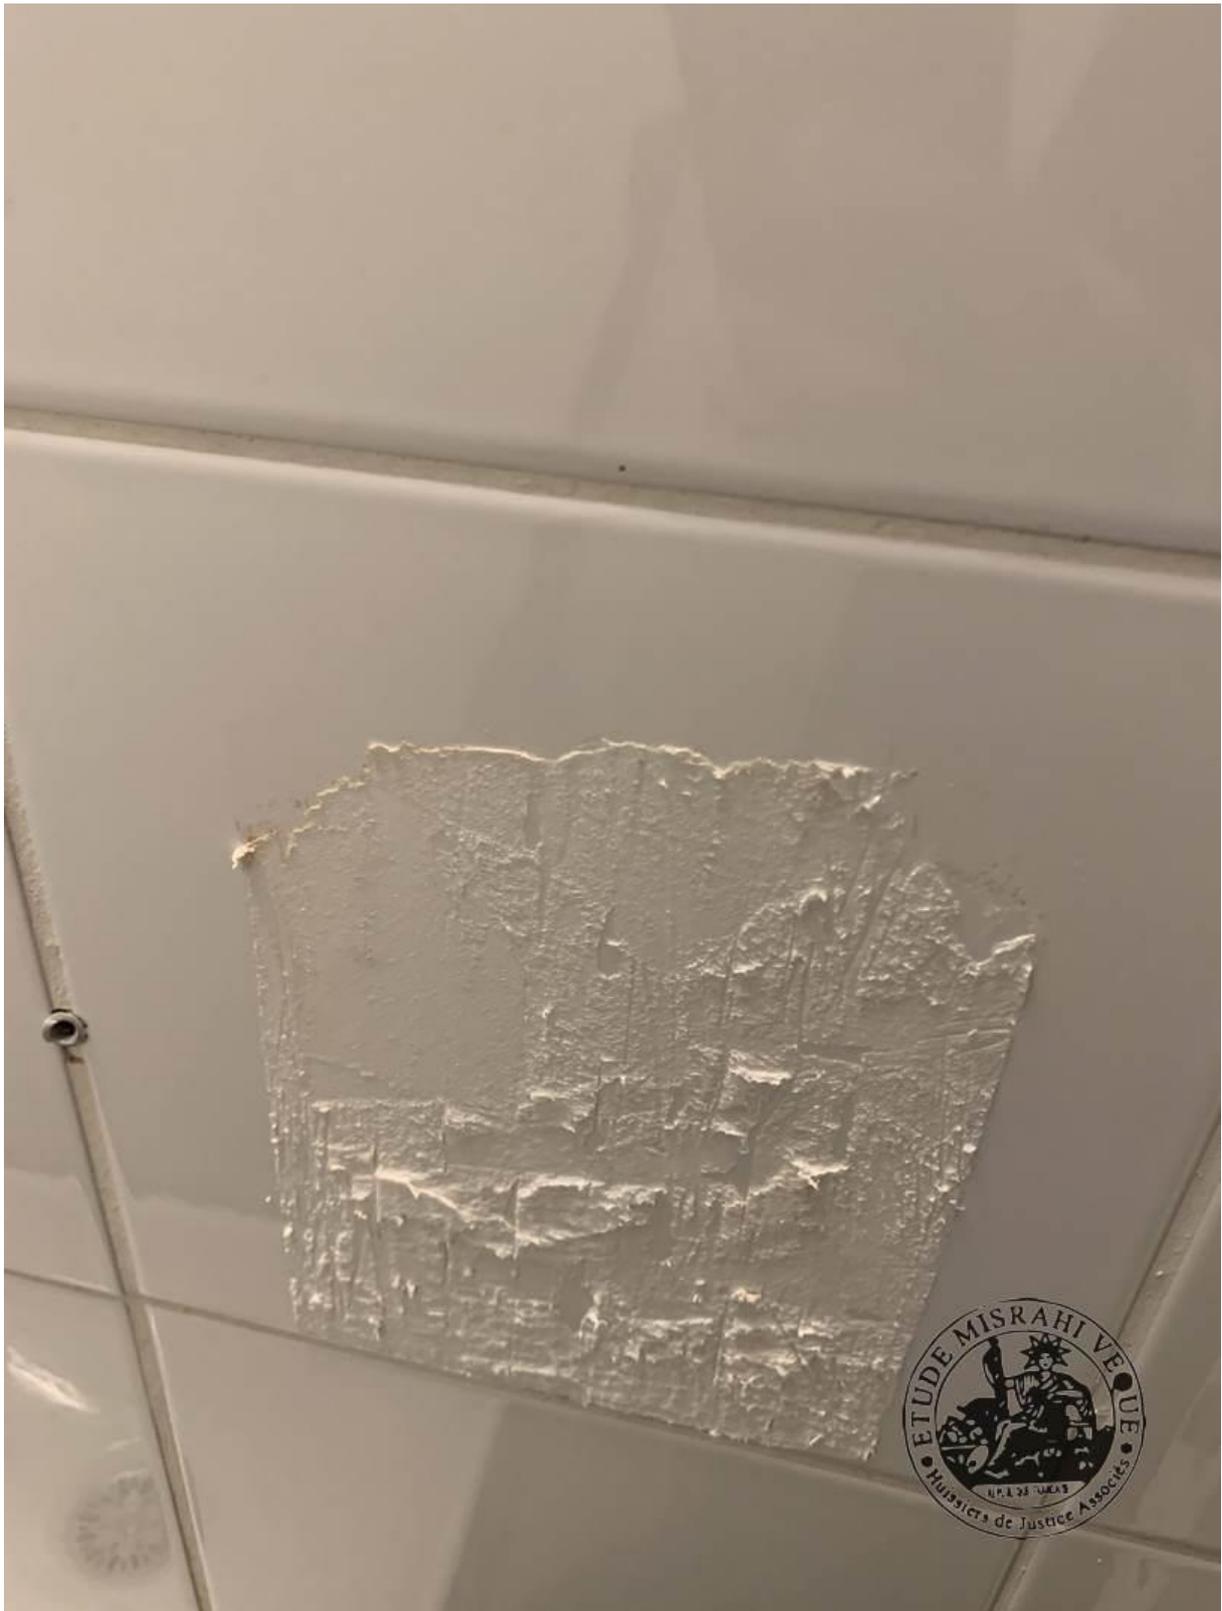
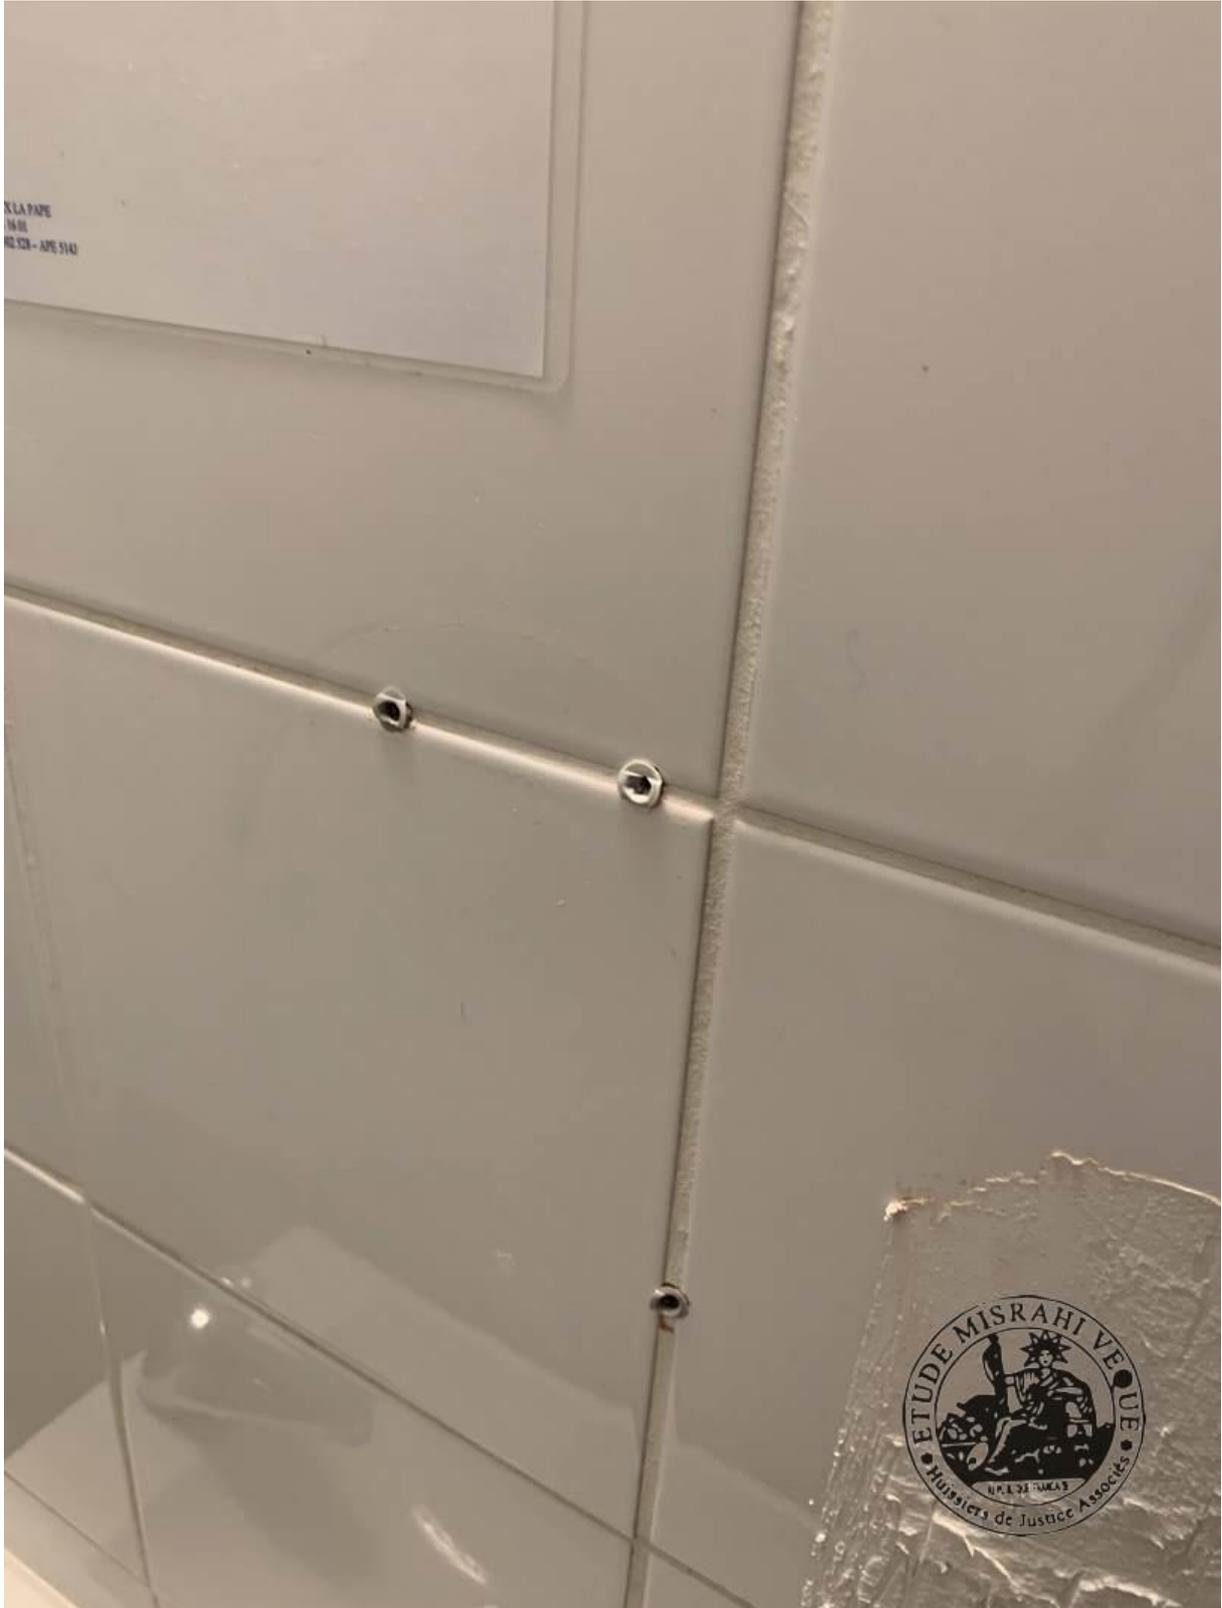
WC

Au sol linoléum marqué avec des traces.

Murs recouverts de faïence.

Faux-plafond complet avec point lumineux qui fonctionne.

Une cuvette anglaise avec réservoir de chasse attendant qui fonctionne, couvercle et abattant.

Un évier mural avec robinet à bouton presseur qui fonctionne.

Je note plusieurs perforations dans la faïence et des traces d'adhésifs.
