PROCES-VERBAL DE CONSTAT

REF : C045418

Que pour la sauvegarde de ses droits et la défense éventuelle de ses intérêts, la requérante me demandait de bien vouloir me rendre sur place à l'effet de procéder à l'état des lieux de la Brasserie du TNP qui était à l'arrêt depuis mars 2020.

Certifie m'être spécialement rendu ce jour sur place sis 8 place du Dr Lazare Goujon 69100 VILLEURBANNE où là étant sur place à 9 heures, j'ai pu rencontrer Monsieur Jean-François TEYSSIER, responsable des bâtiments et avec qui rendez-vous avait été préalablement fixé.

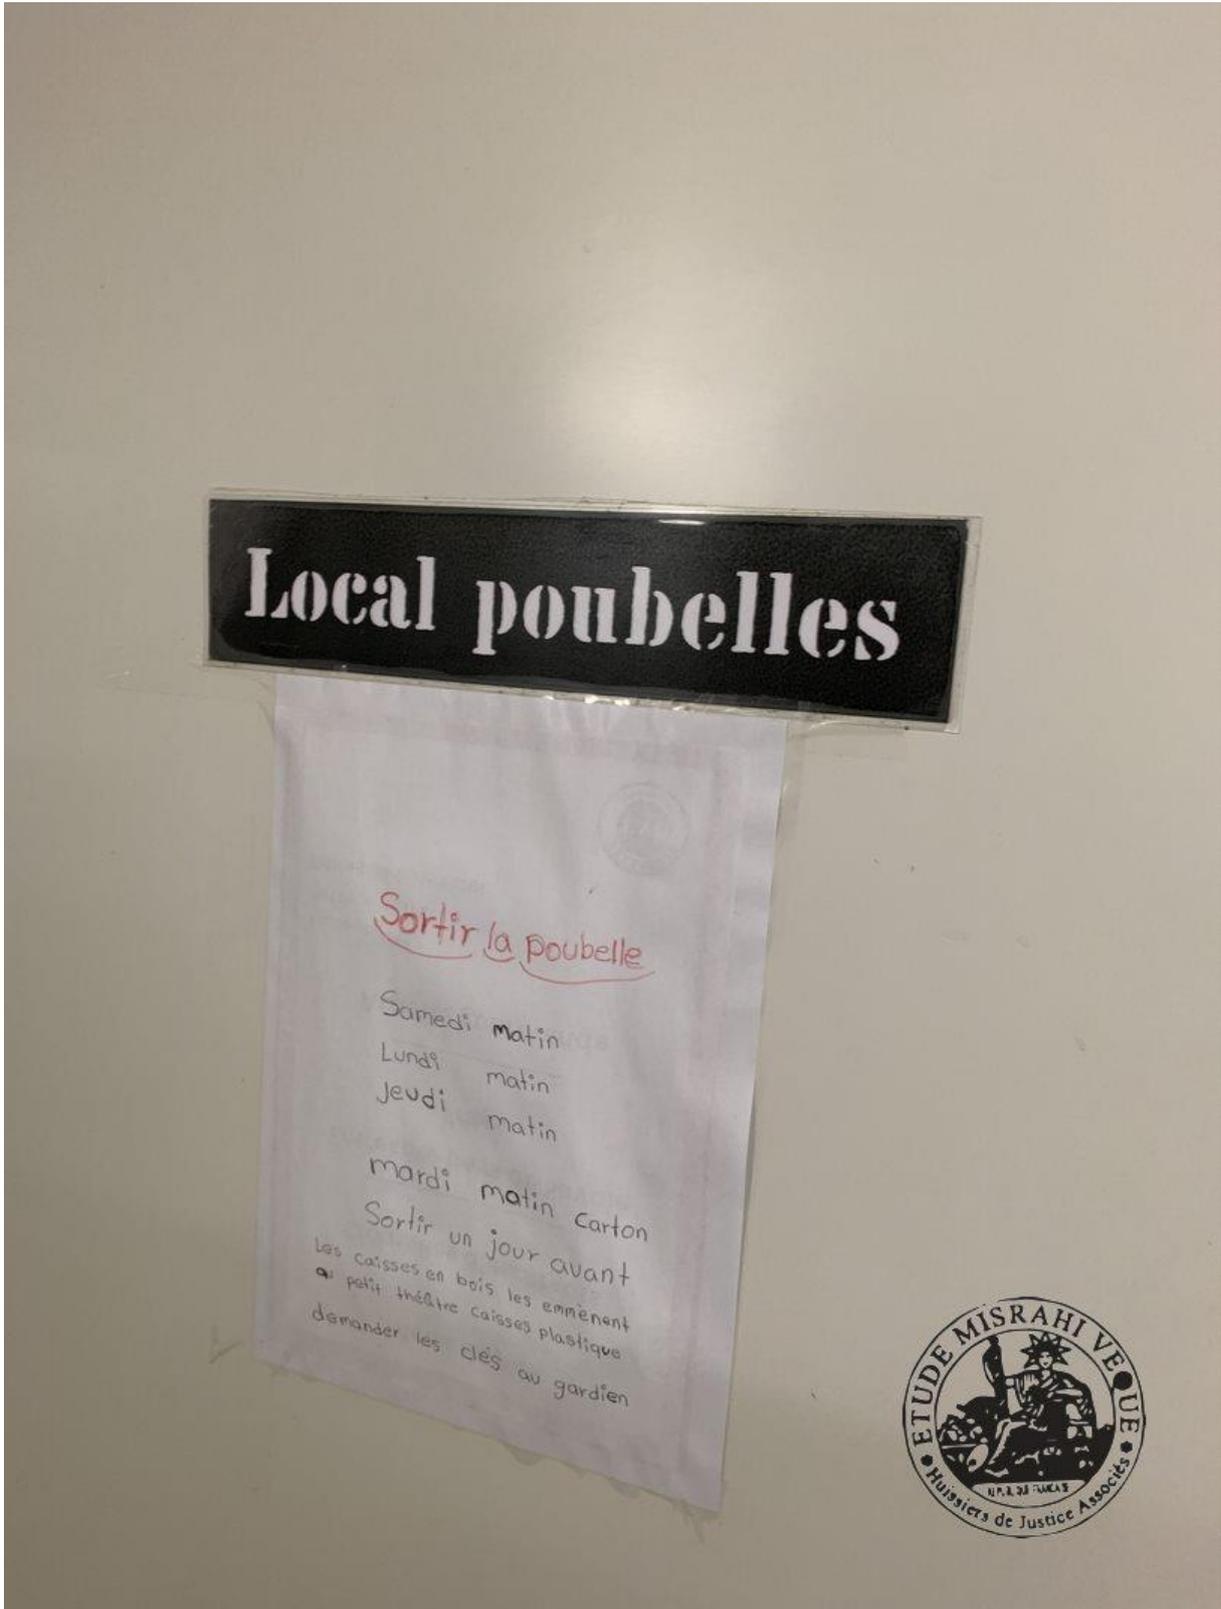
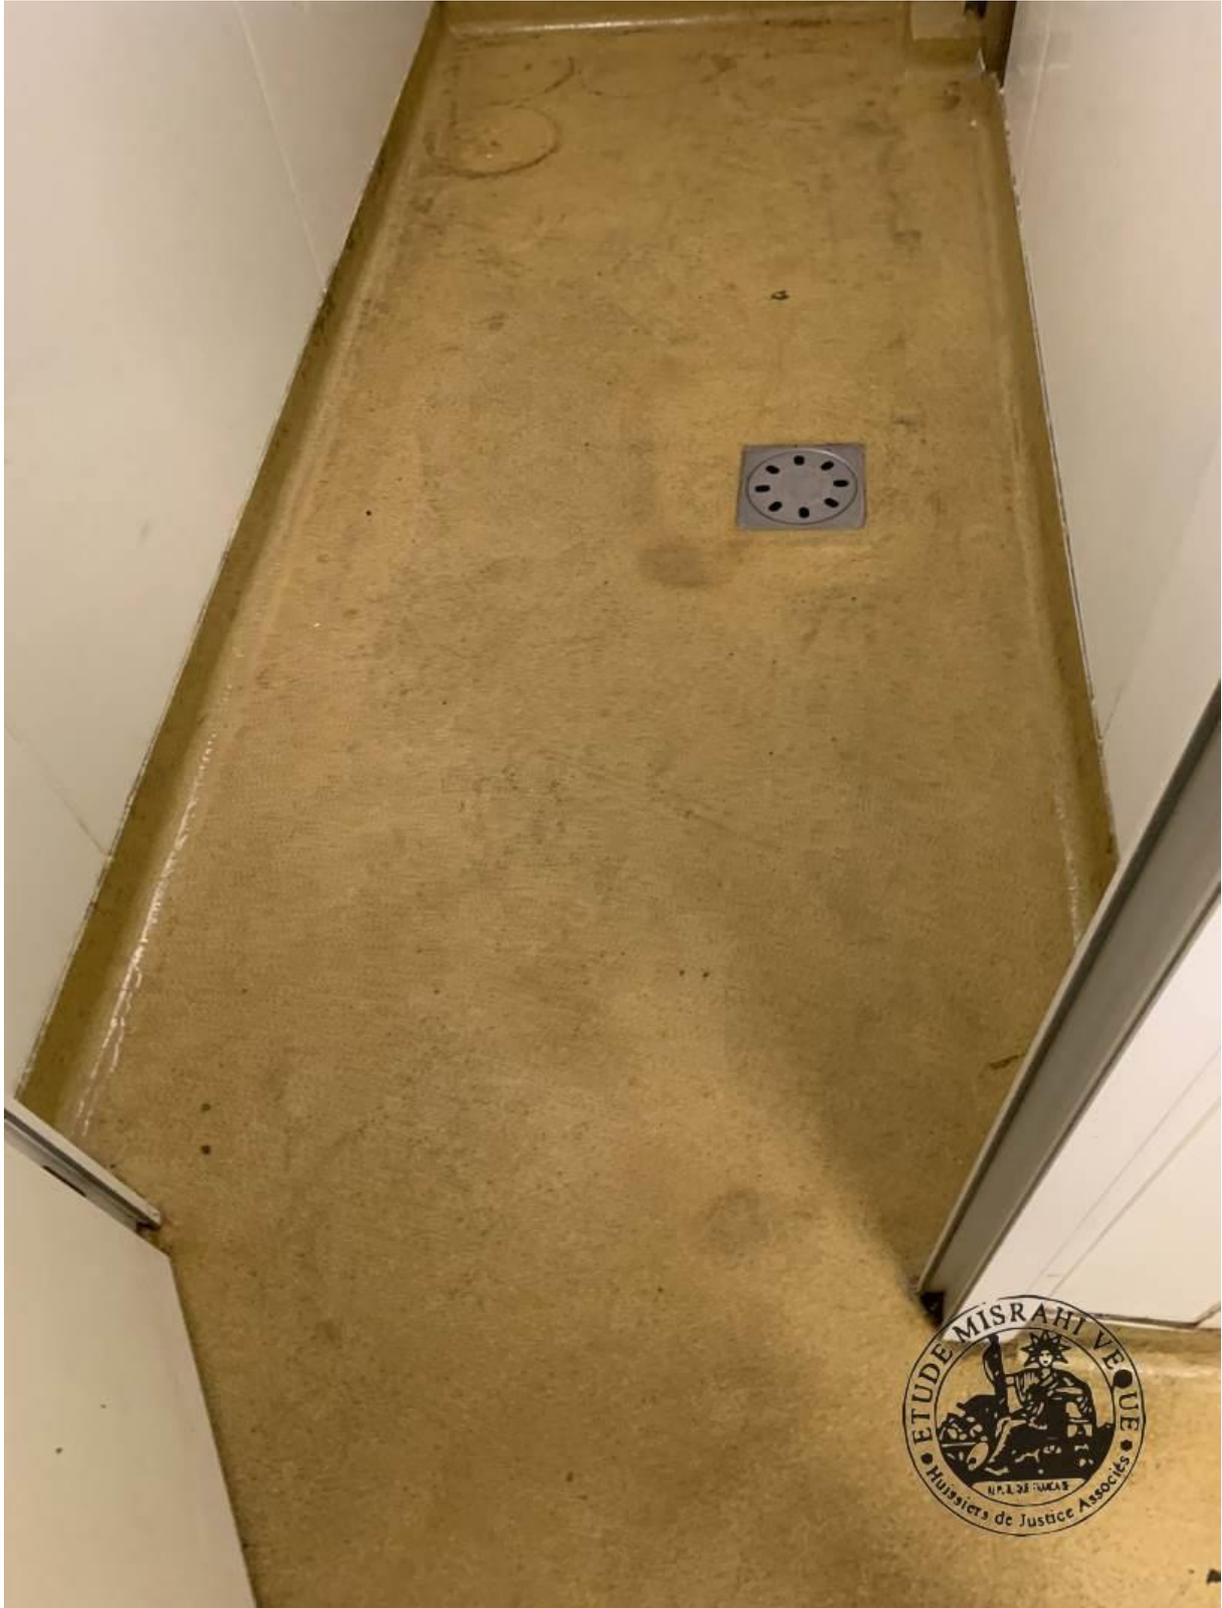
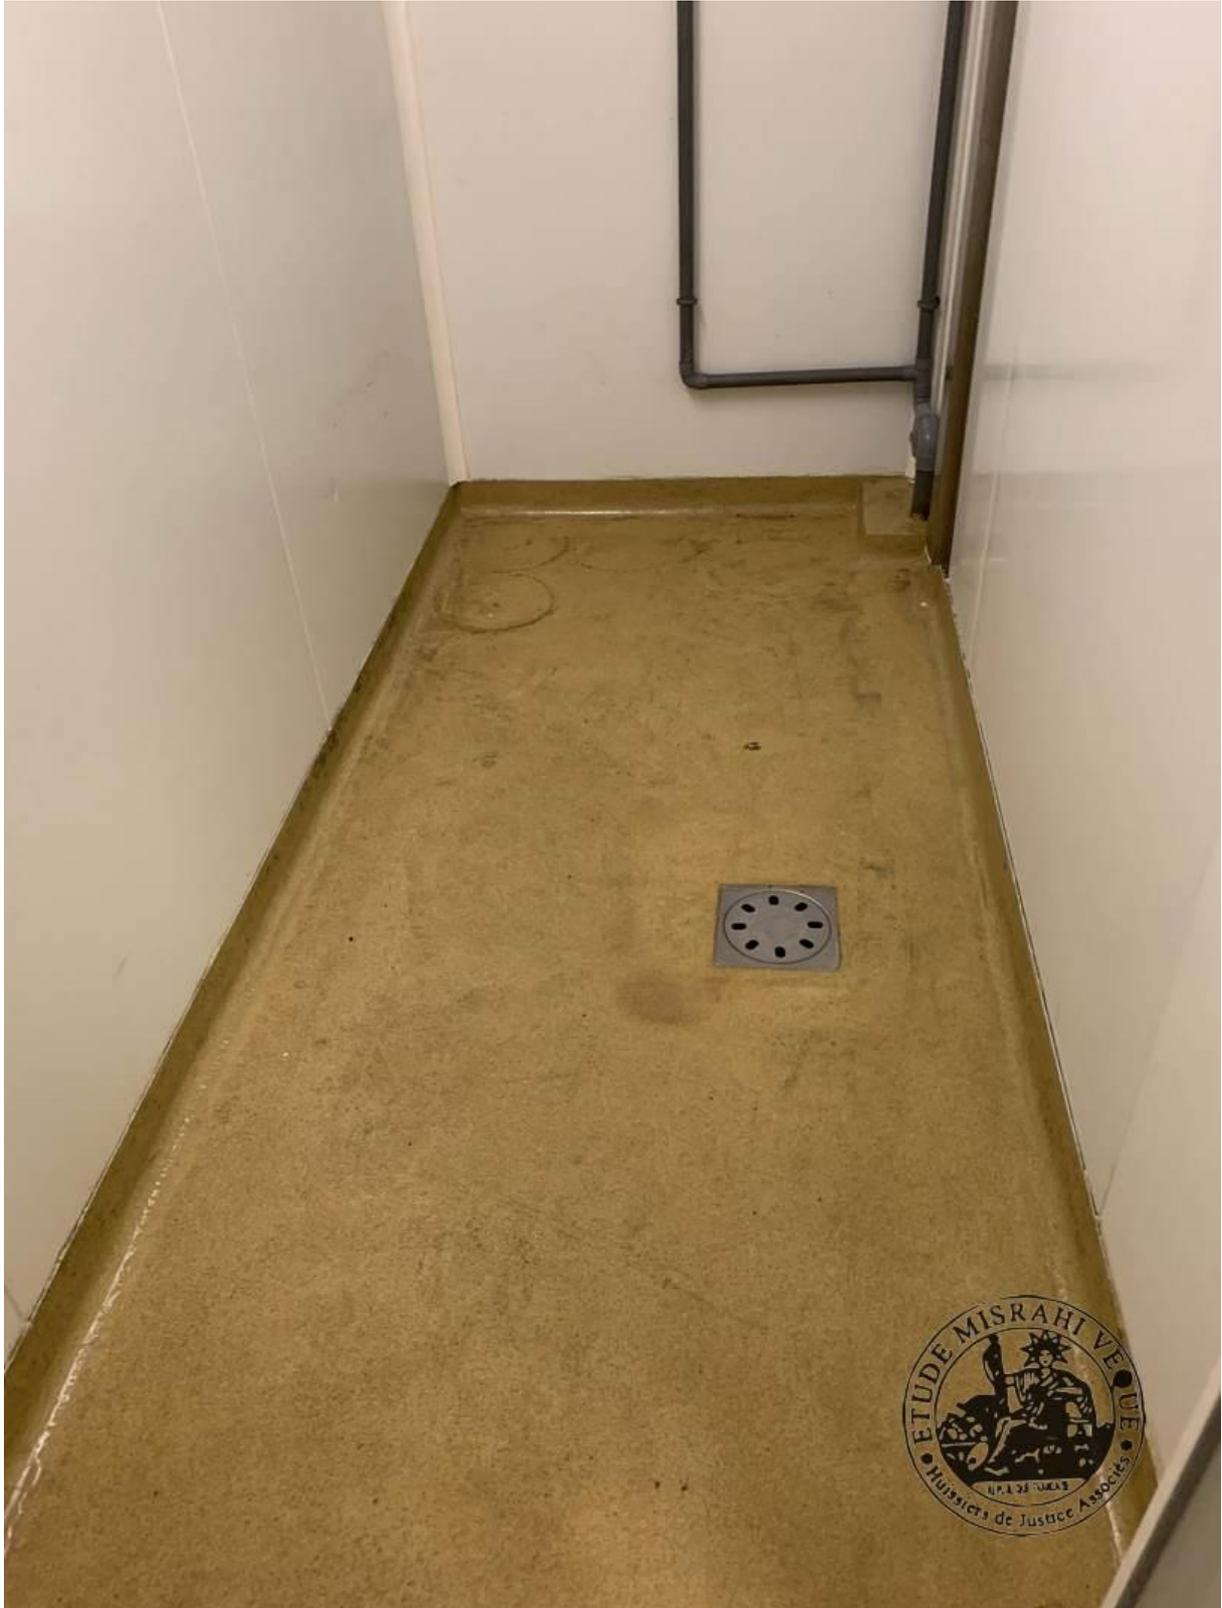
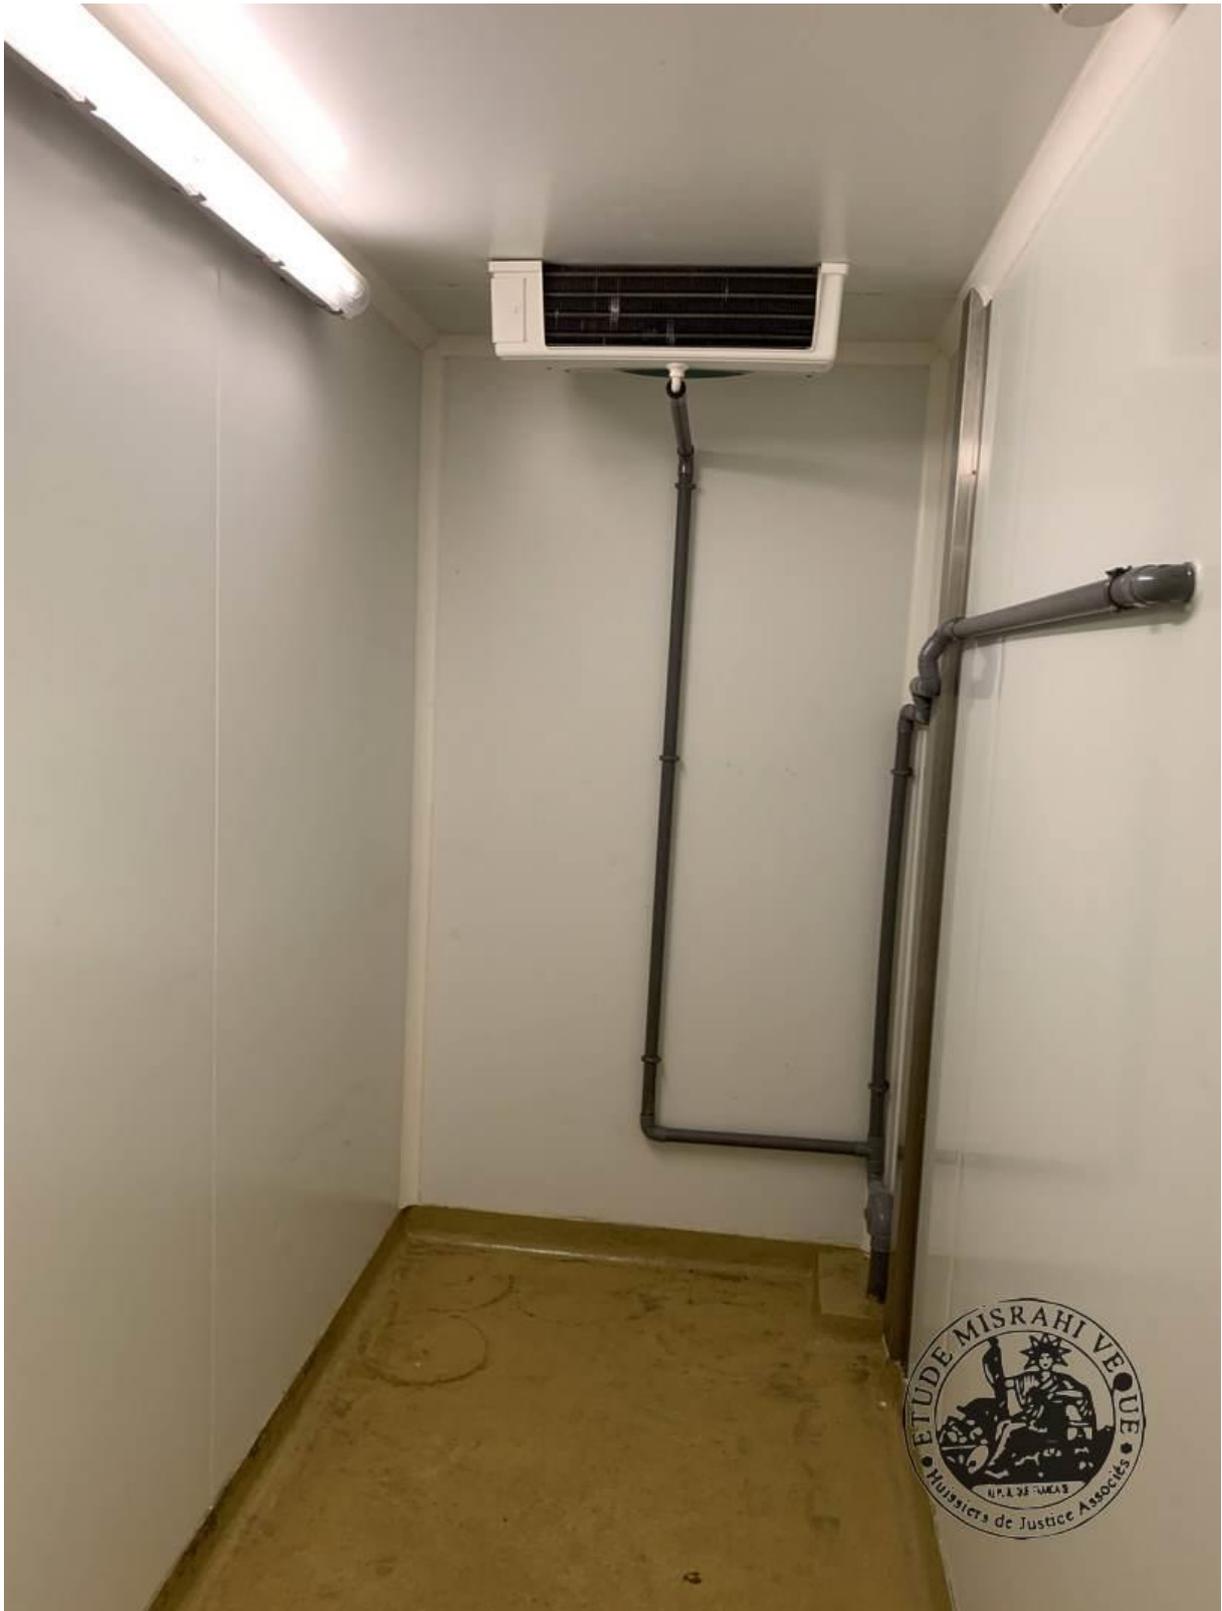
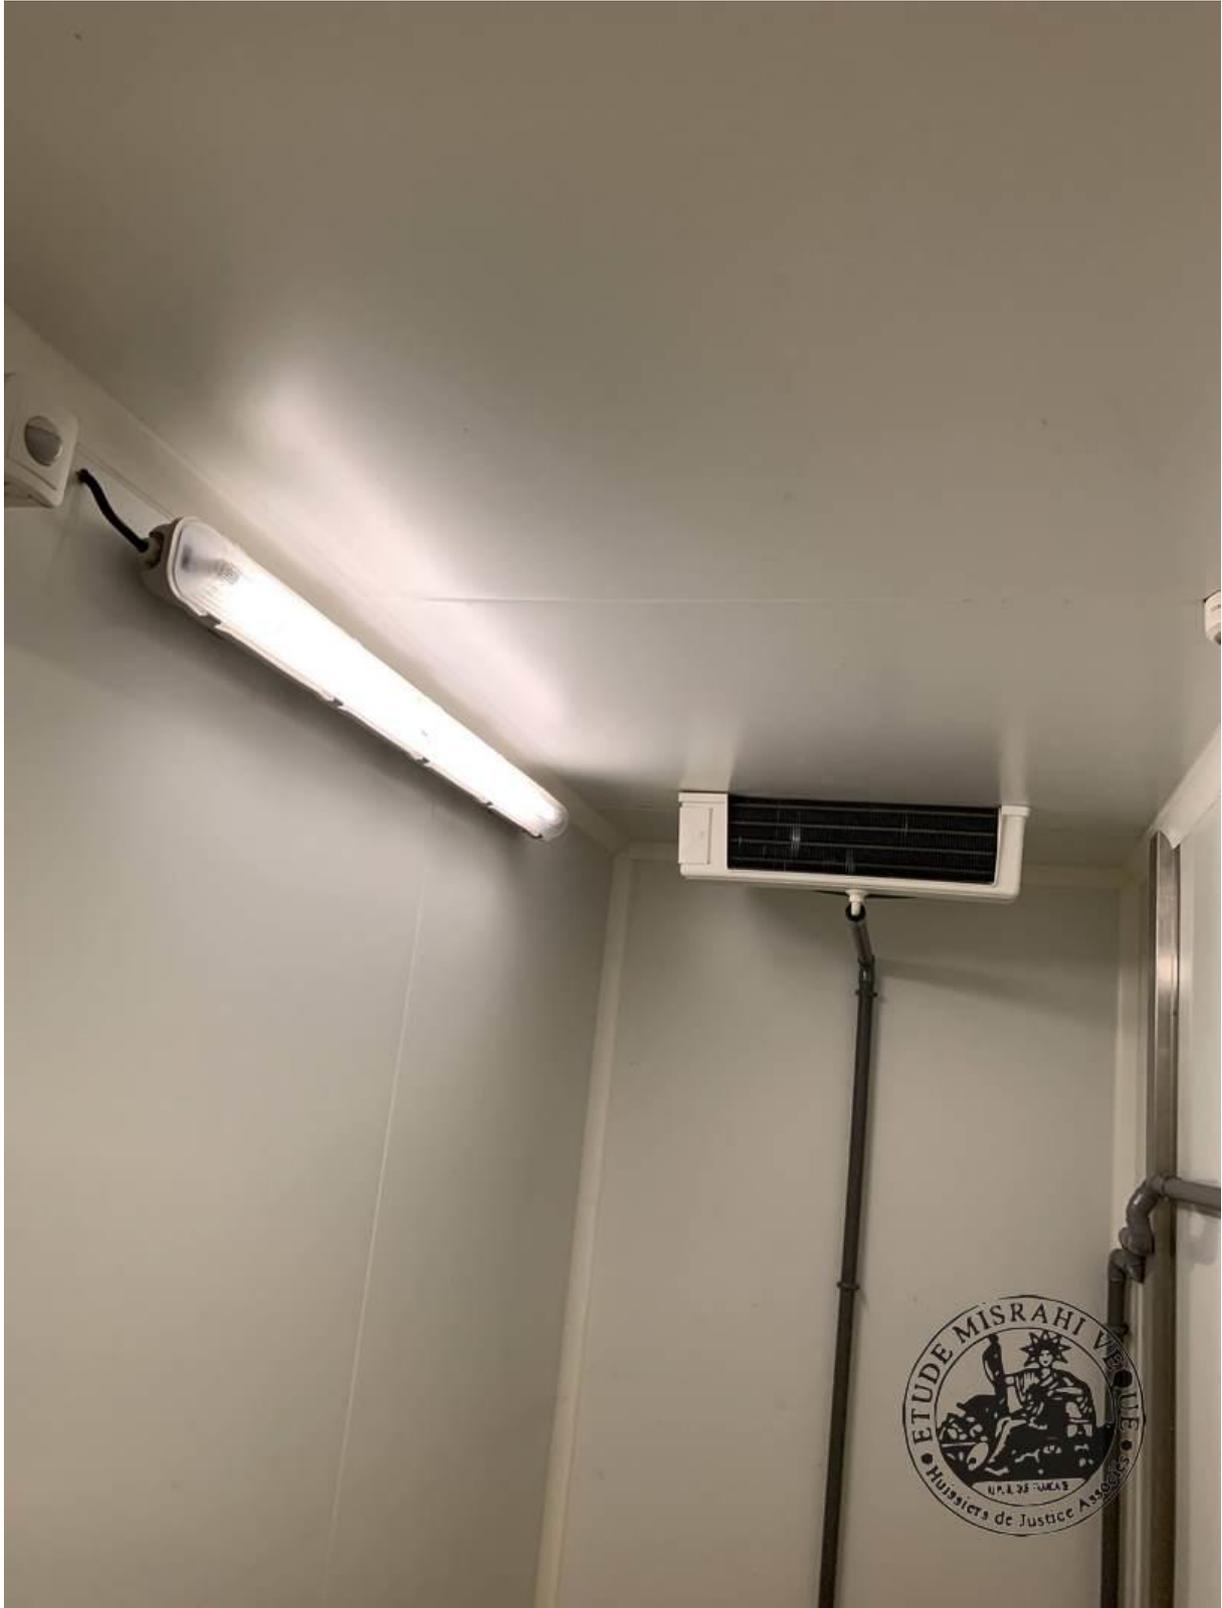
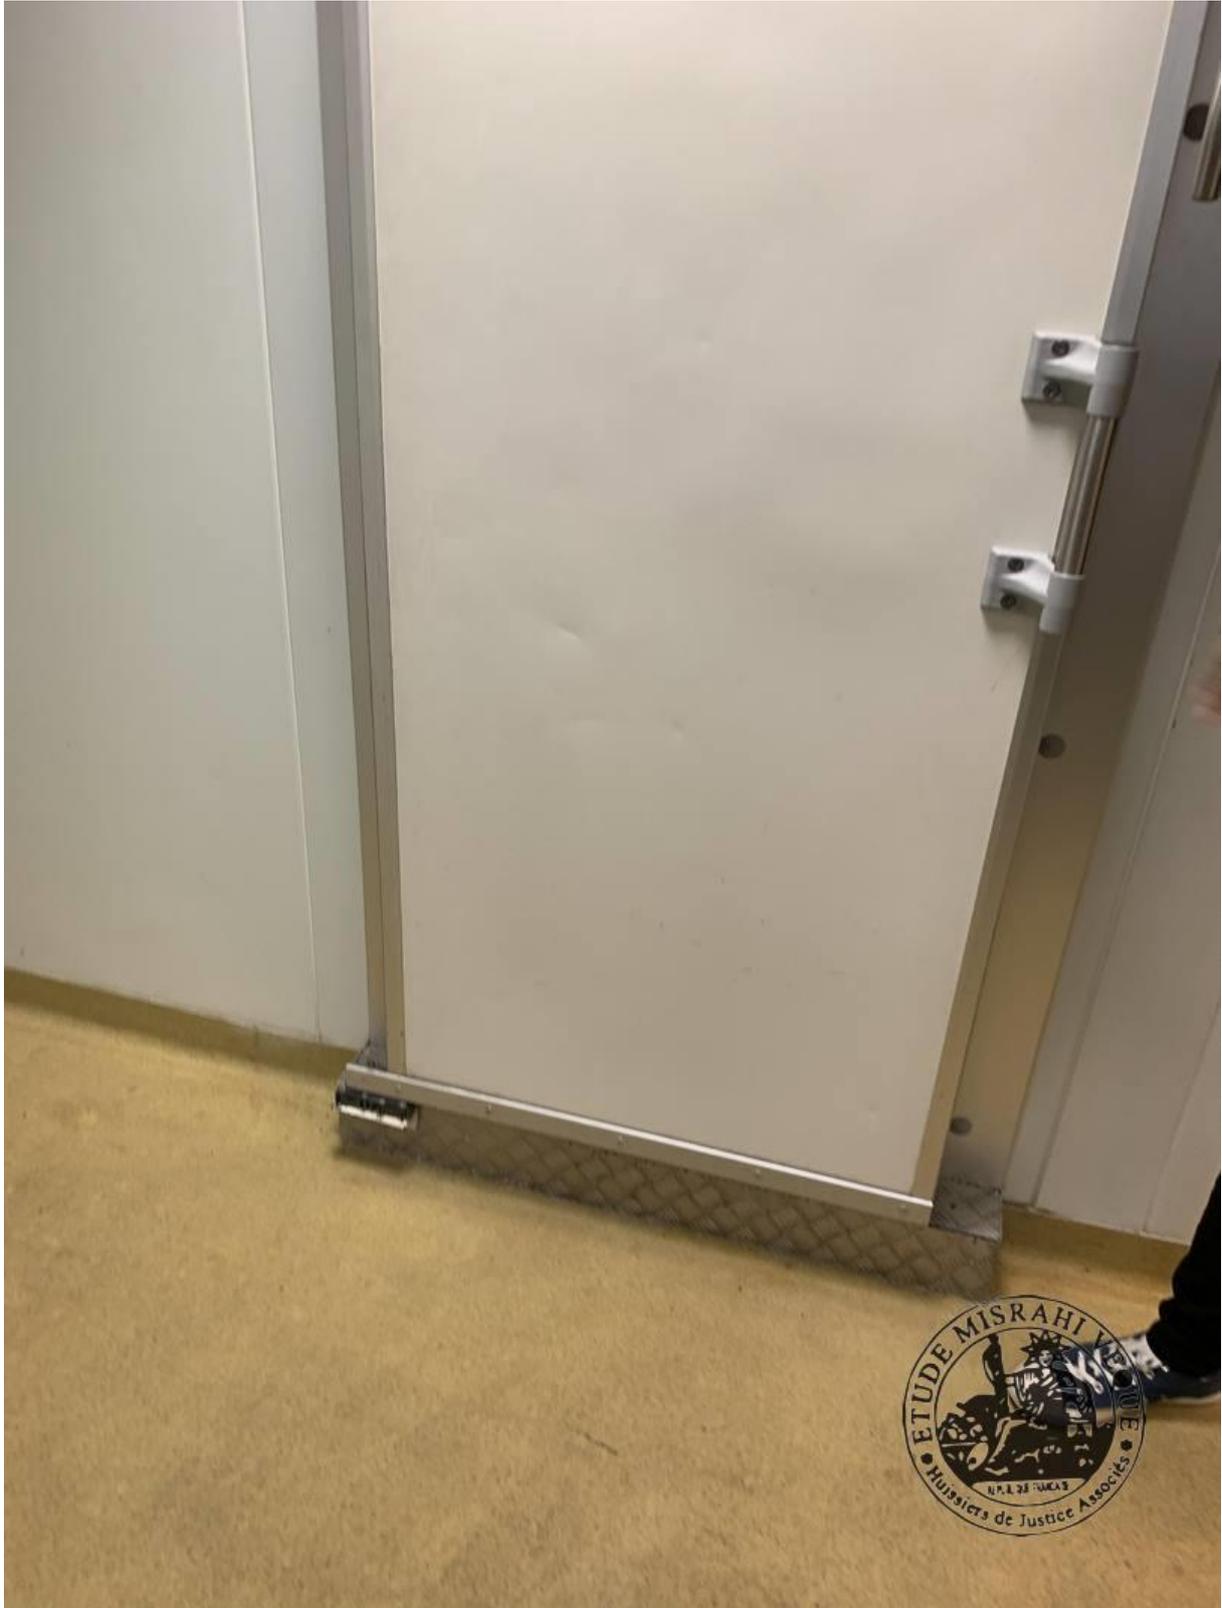
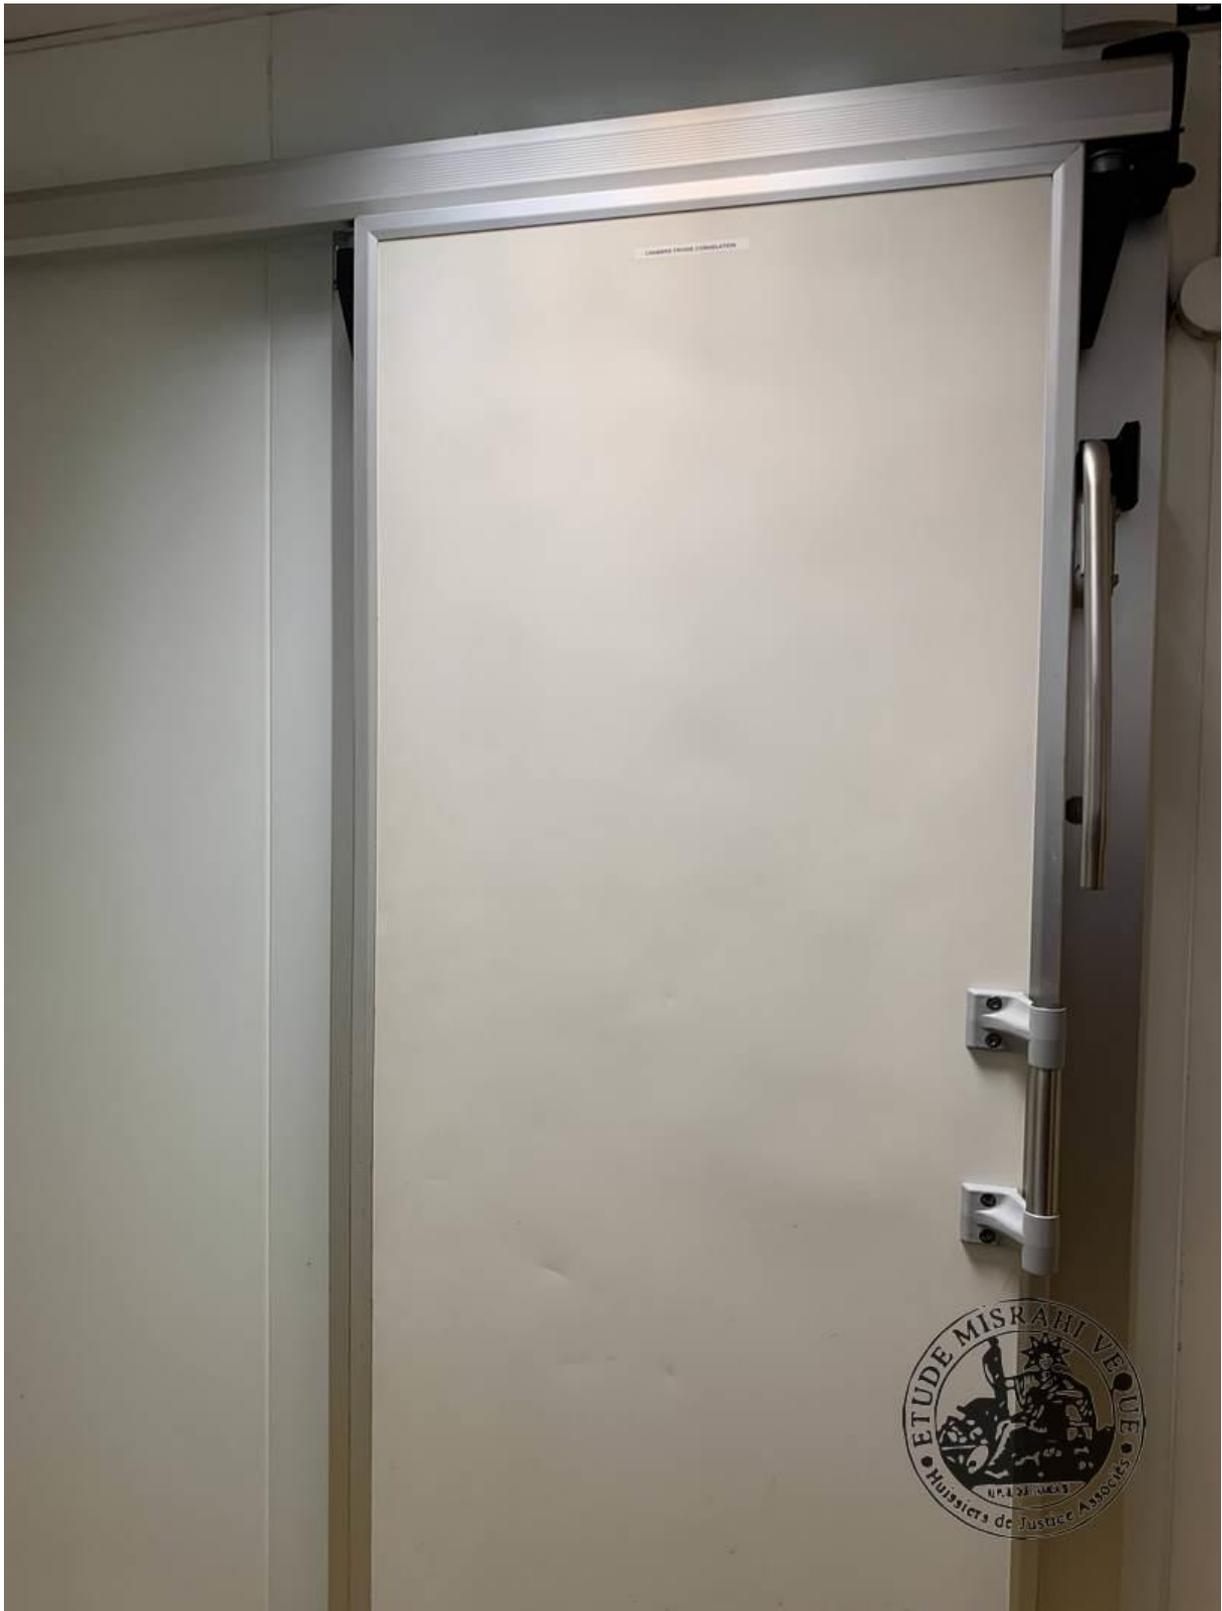
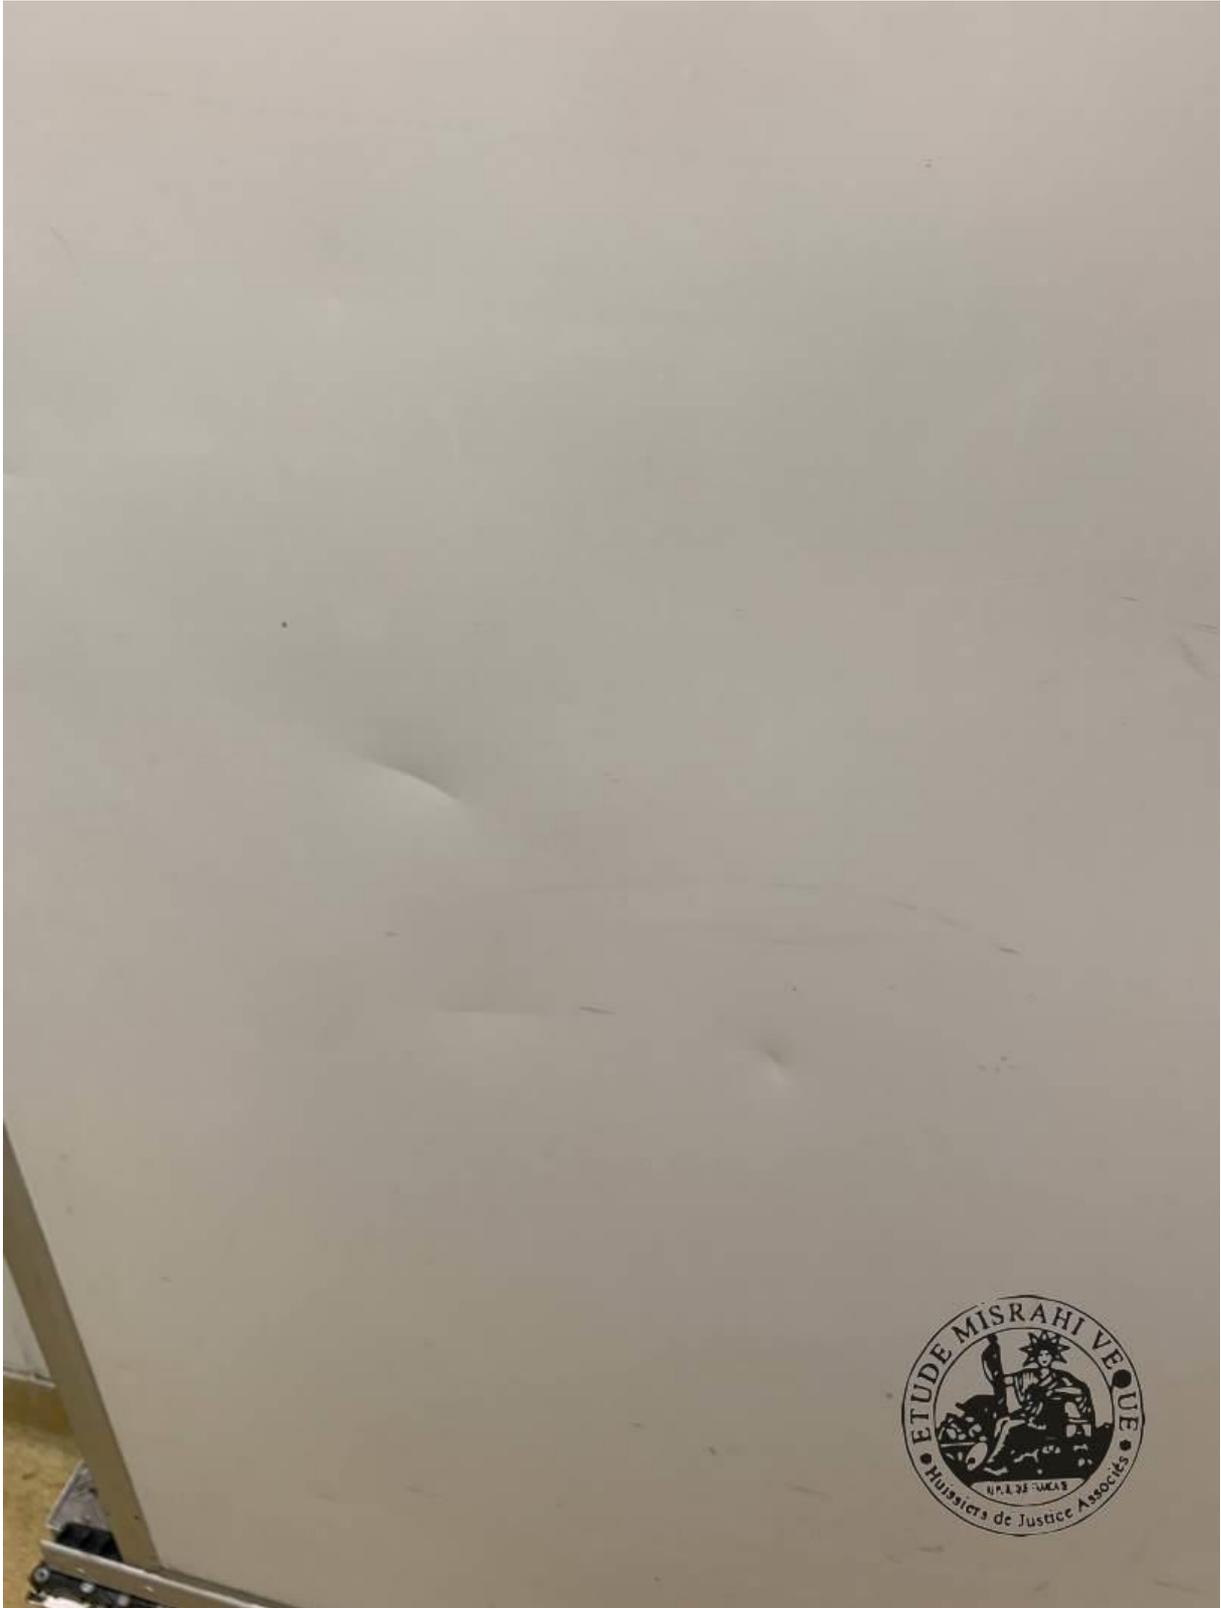
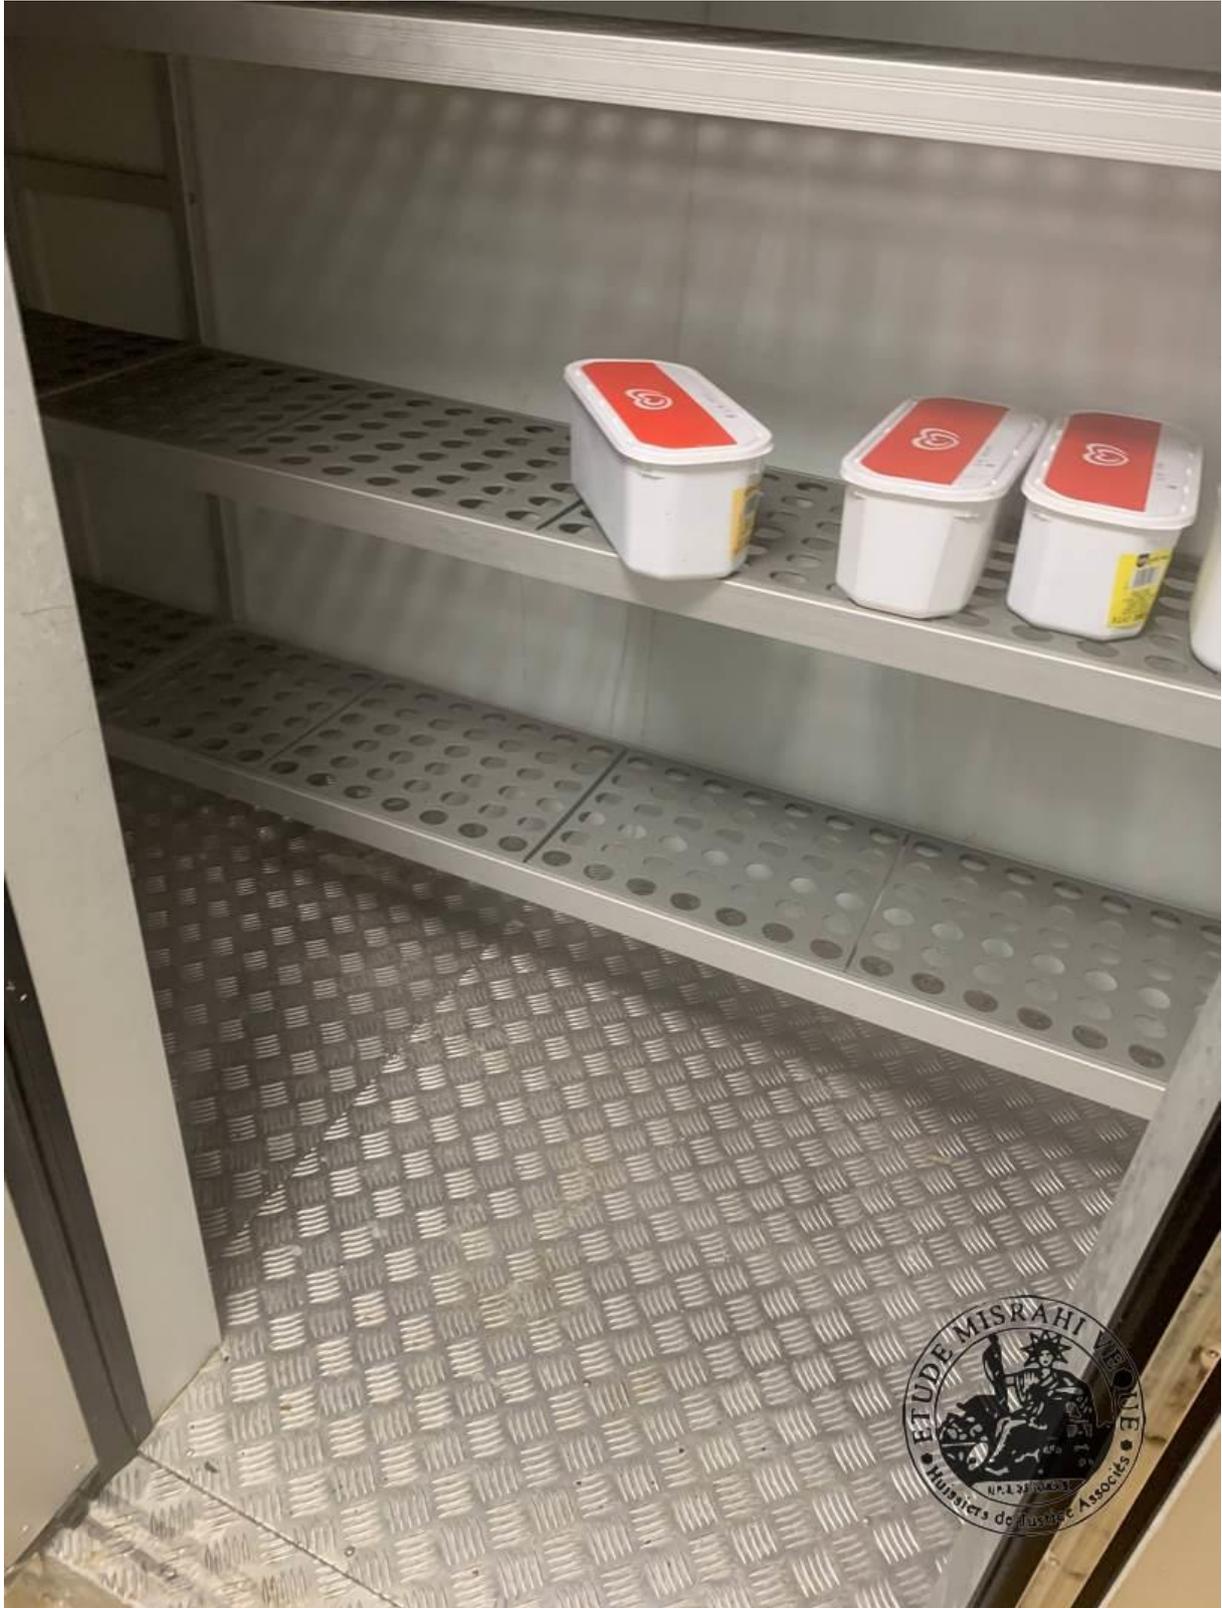
LOCAL POUBELLES

Le local poubelles est laissé à l'état d'usage.

Le sol est marqué.

L'appareil réfrigérant fonctionne.

La porte présente des impacts face externe.

VESTIAIRE

Sol carrelé laissé en bon état général.

Murs peints avec des traces et des taches.

Faux-plafond complet avec point lumineux qui fonctionne. Une dalle présente des traces d'infiltration.

BUREAU

Sol recouvert de moquette laissée avec des traces et des taches.

Les murs sont peints avec des traces et des taches.

Le faux-plafond est complet avec point lumineux qui fonctionne.
