PROCES-VERBAL DE CONSTAT

REF : C045418

Que pour la sauvegarde de ses droits et la défense éventuelle de ses intérêts, la requérante me demandait de bien vouloir me rendre sur place à l'effet de procéder à l'état des lieux de la Brasserie du TNP qui était à l'arrêt depuis mars 2020.

Certifie m'être spécialement rendu ce jour sur place sis 8 place du Dr Lazare Goujon 69100 VILLEURBANNE où là étant sur place à 9 heures, j'ai pu rencontrer Monsieur Jean-François TEYSSIER, responsable des bâtiments et avec qui rendez-vous avait été préalablement fixé.

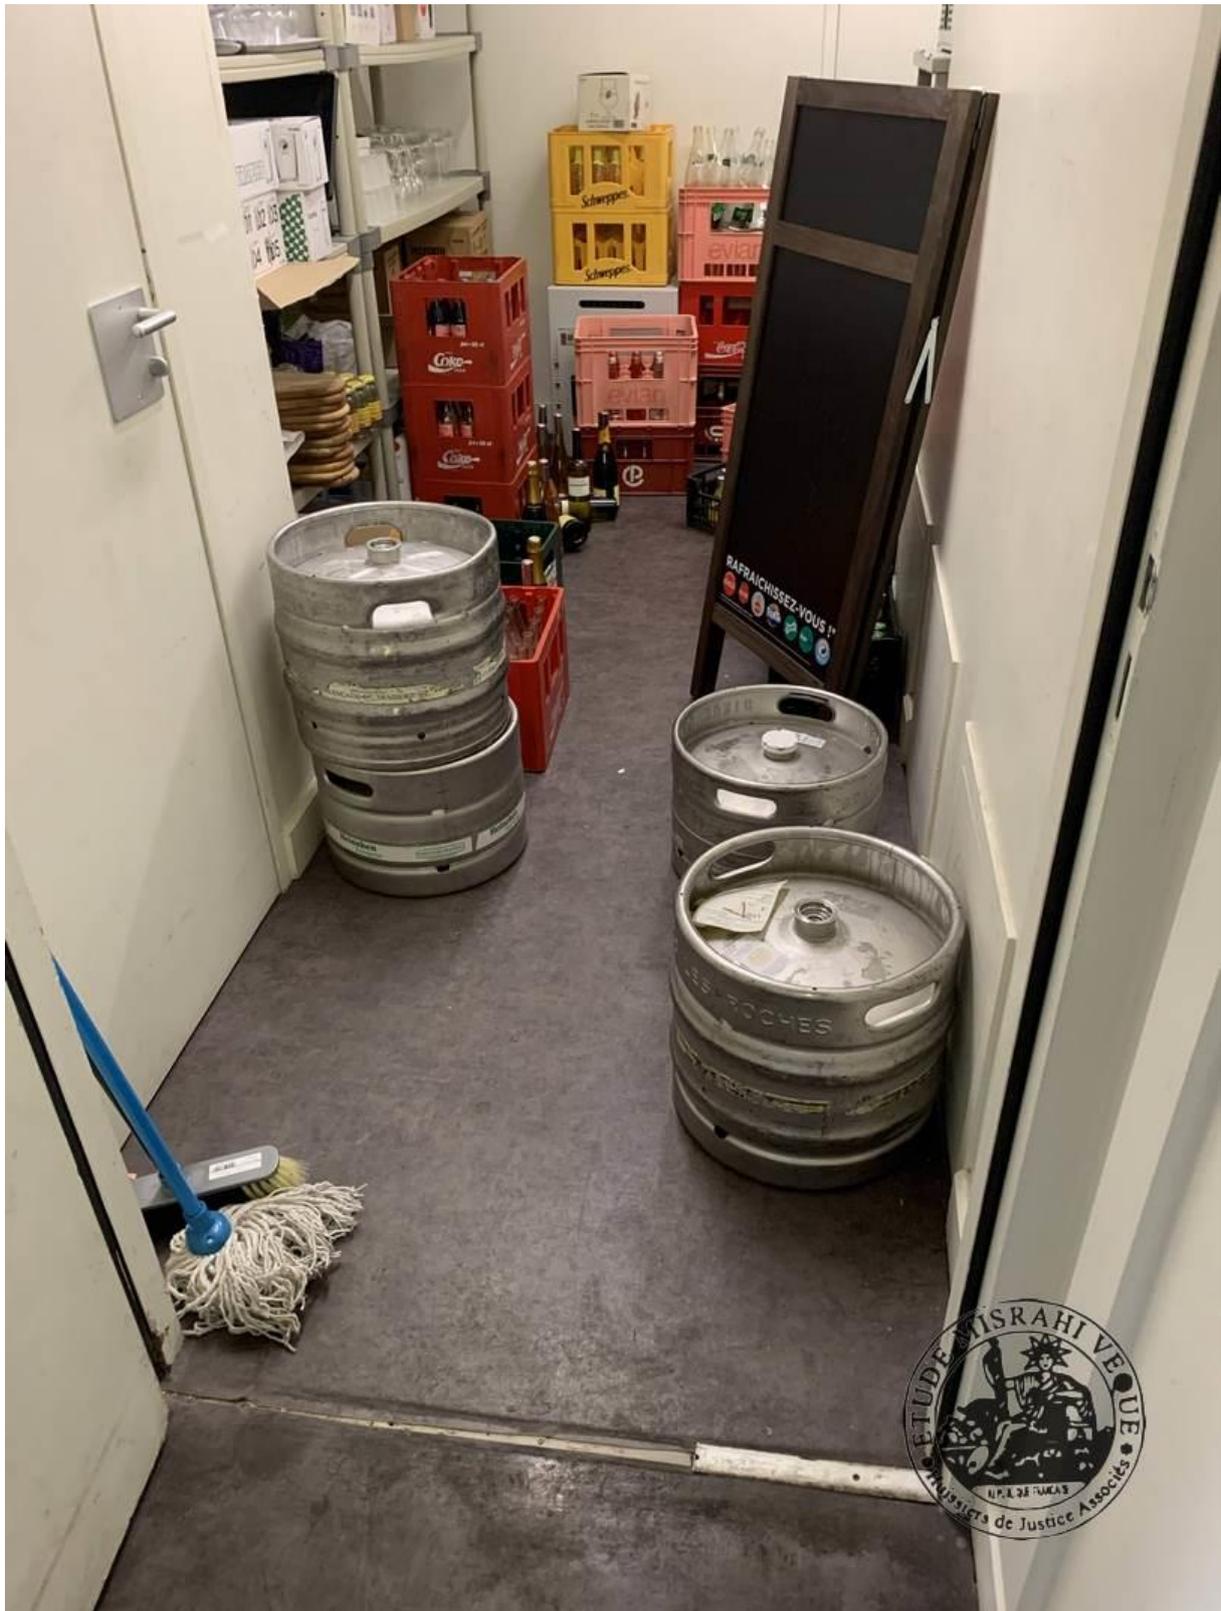
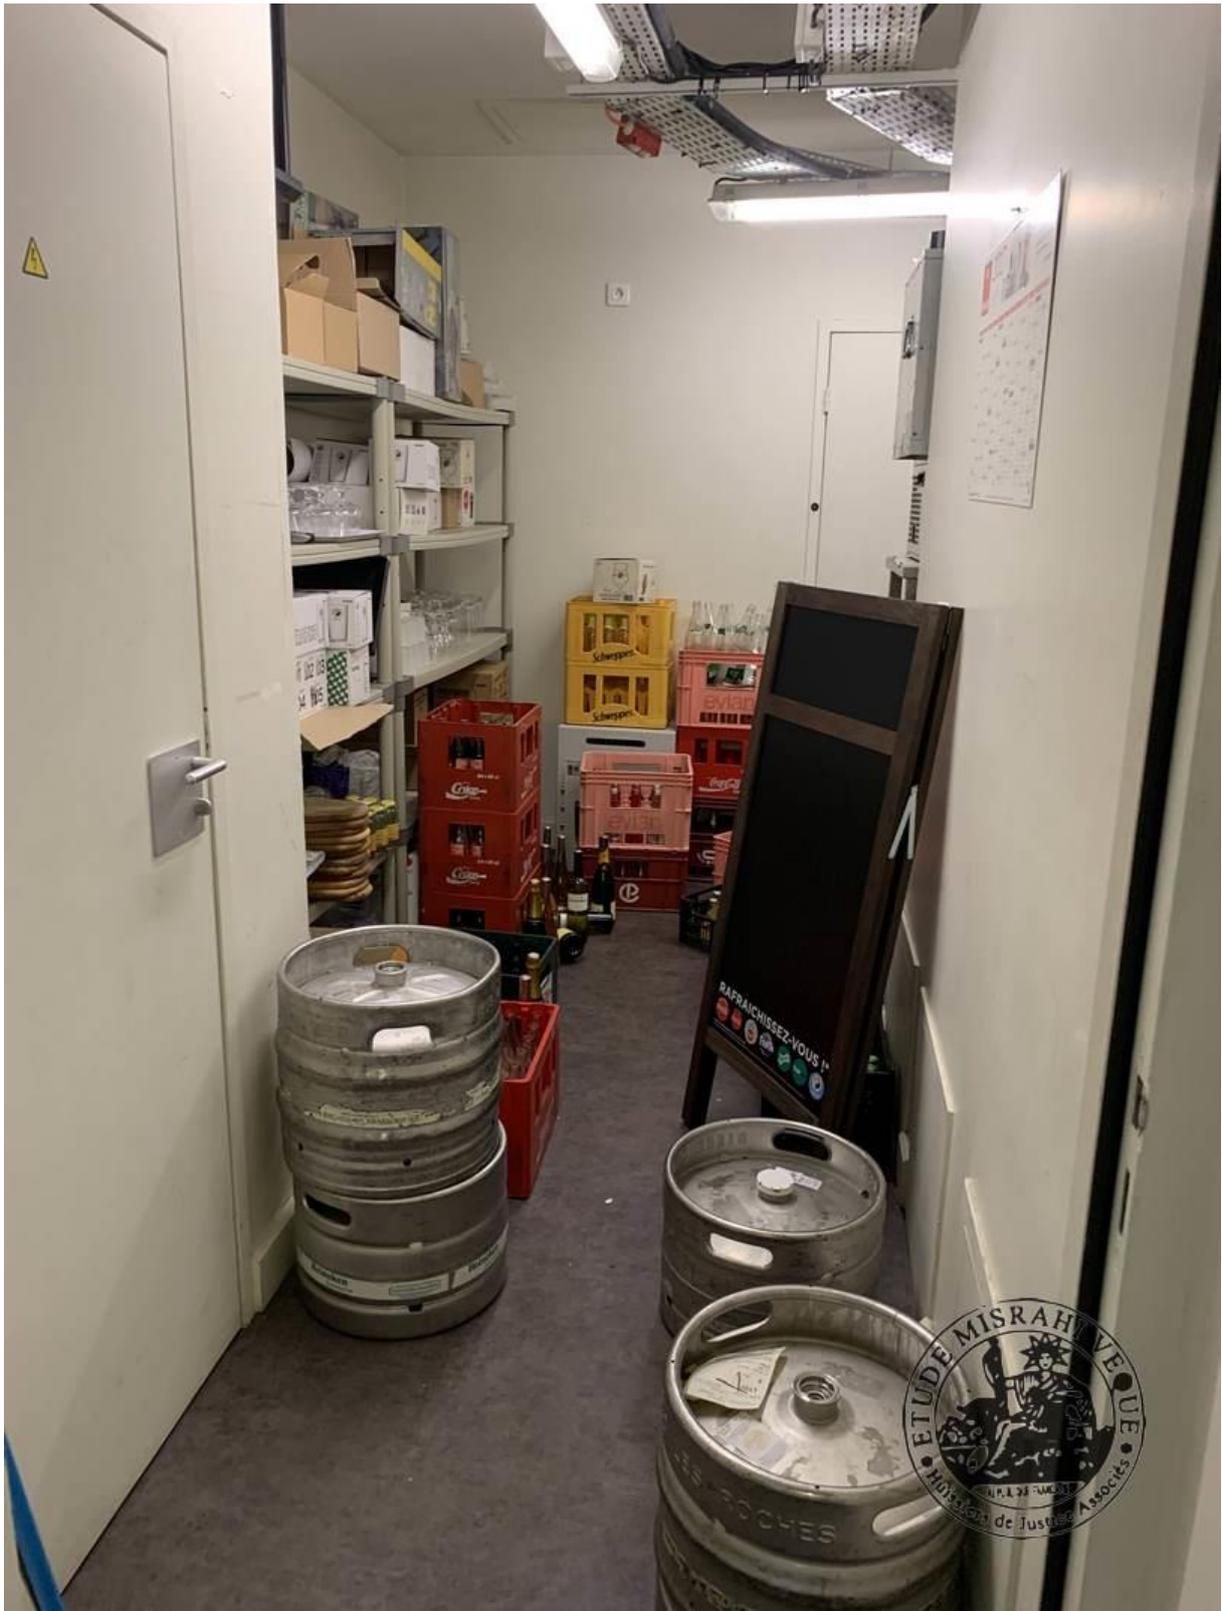
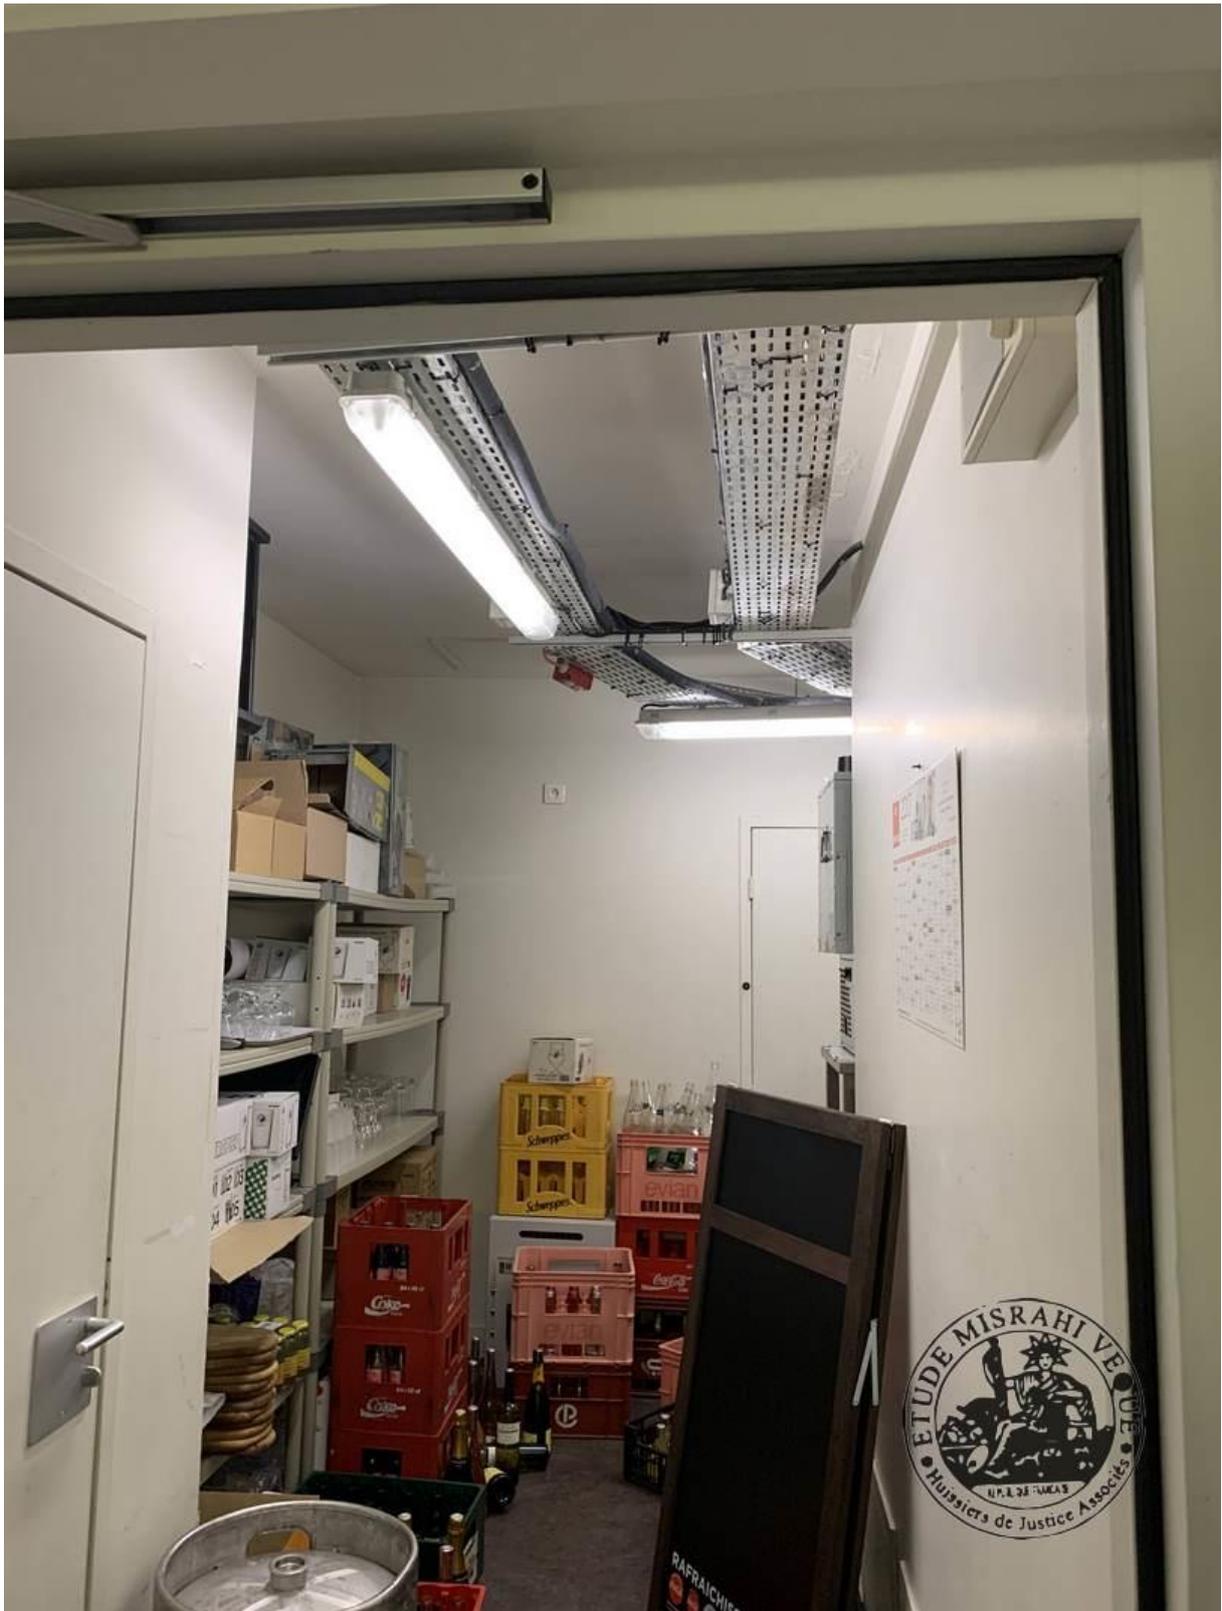
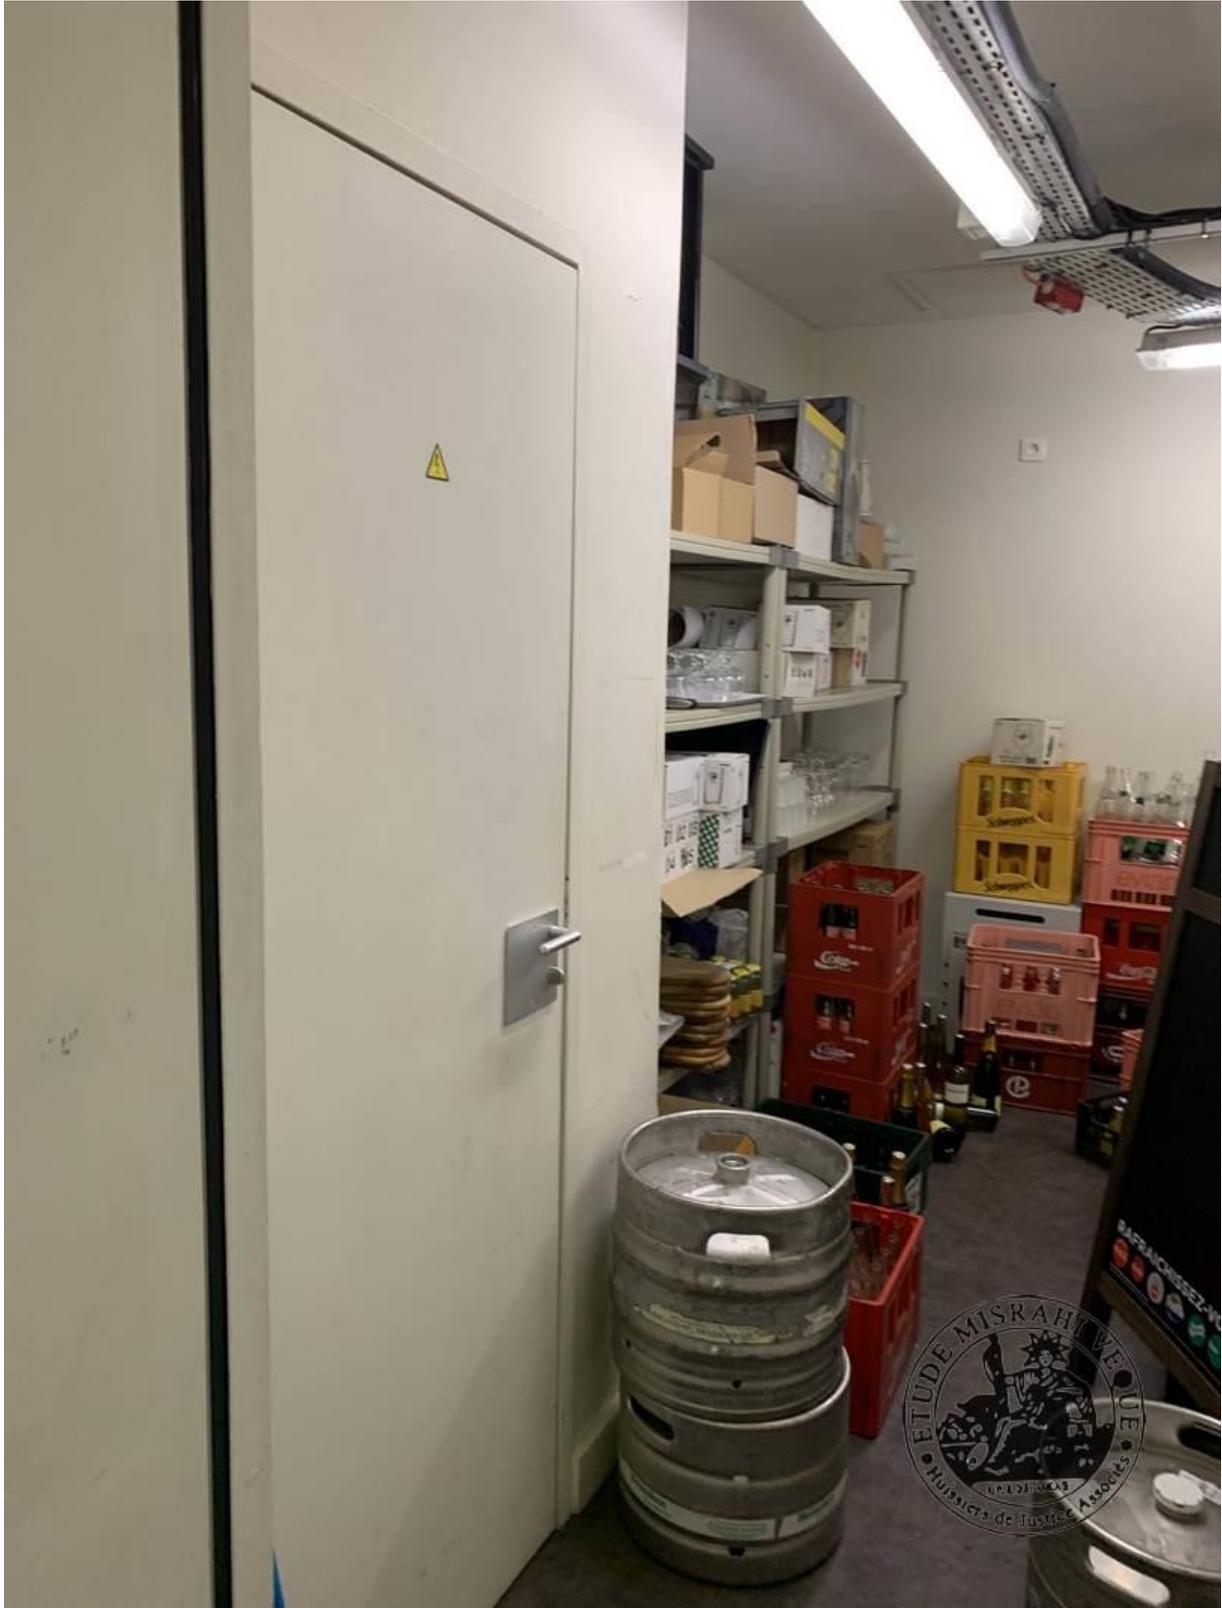
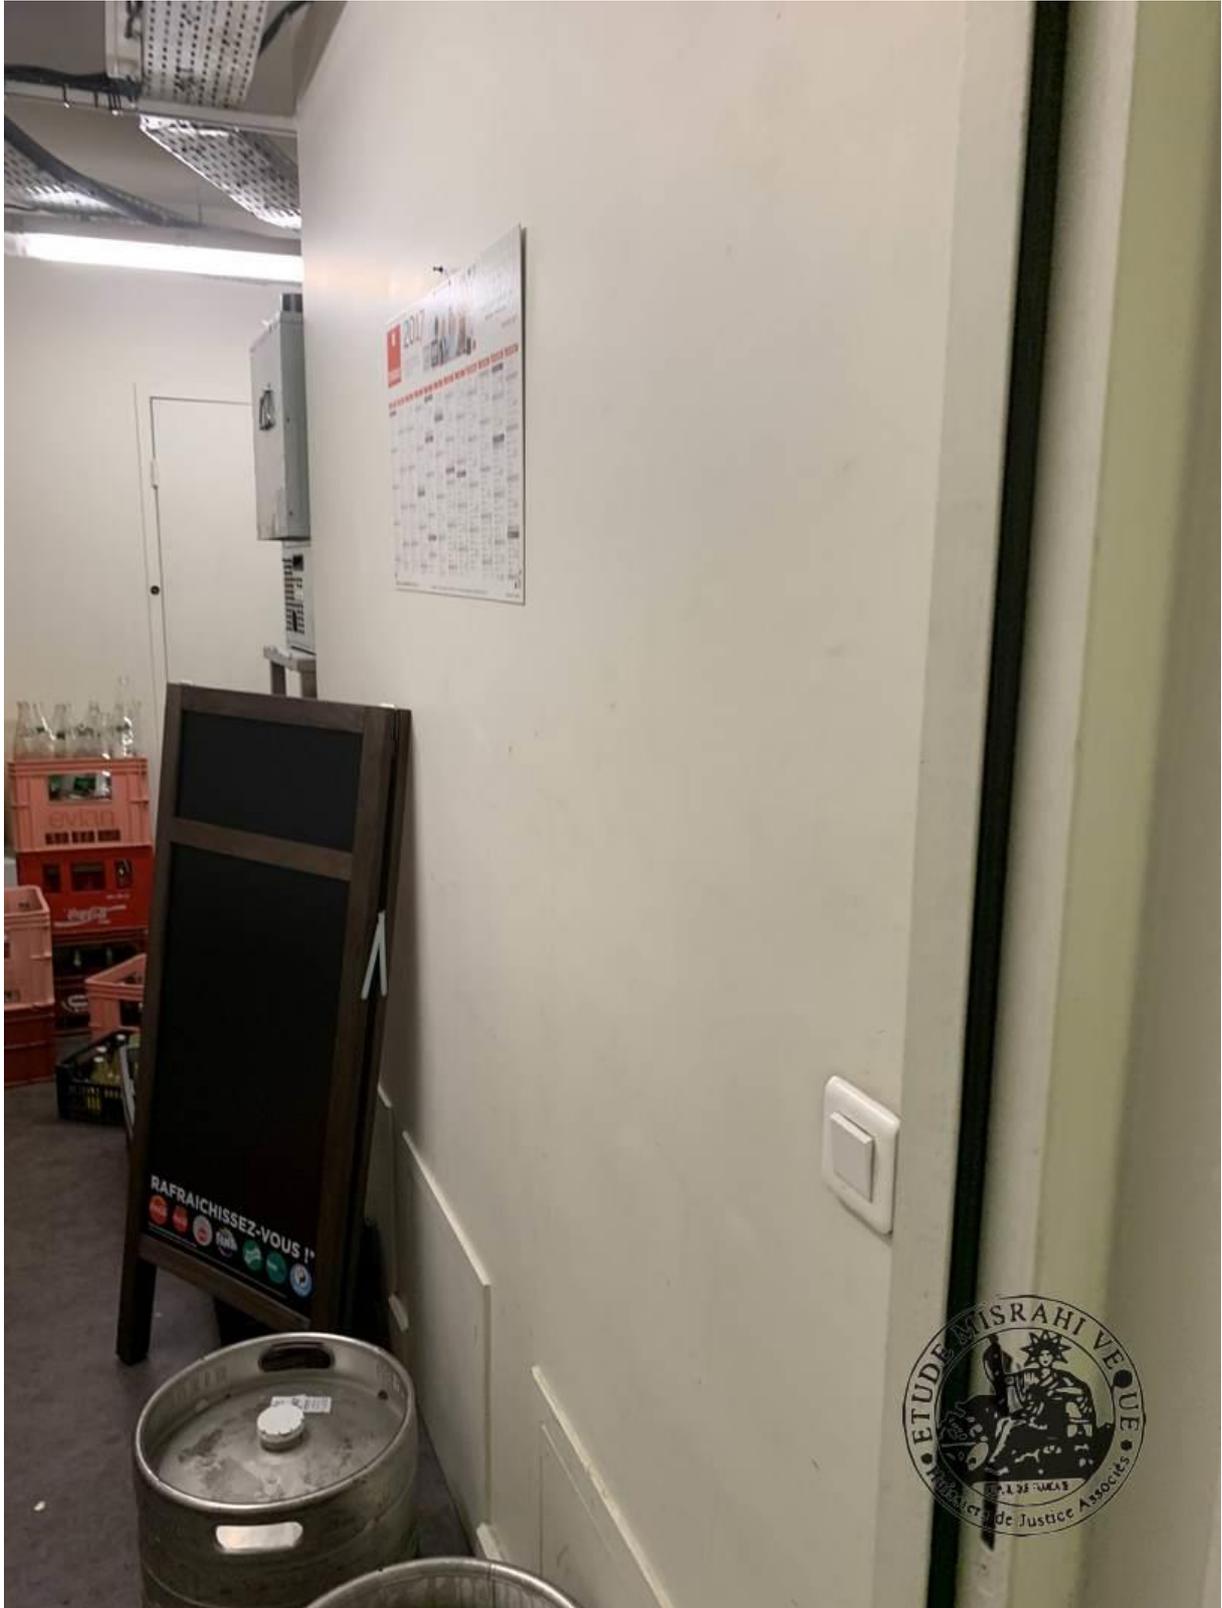
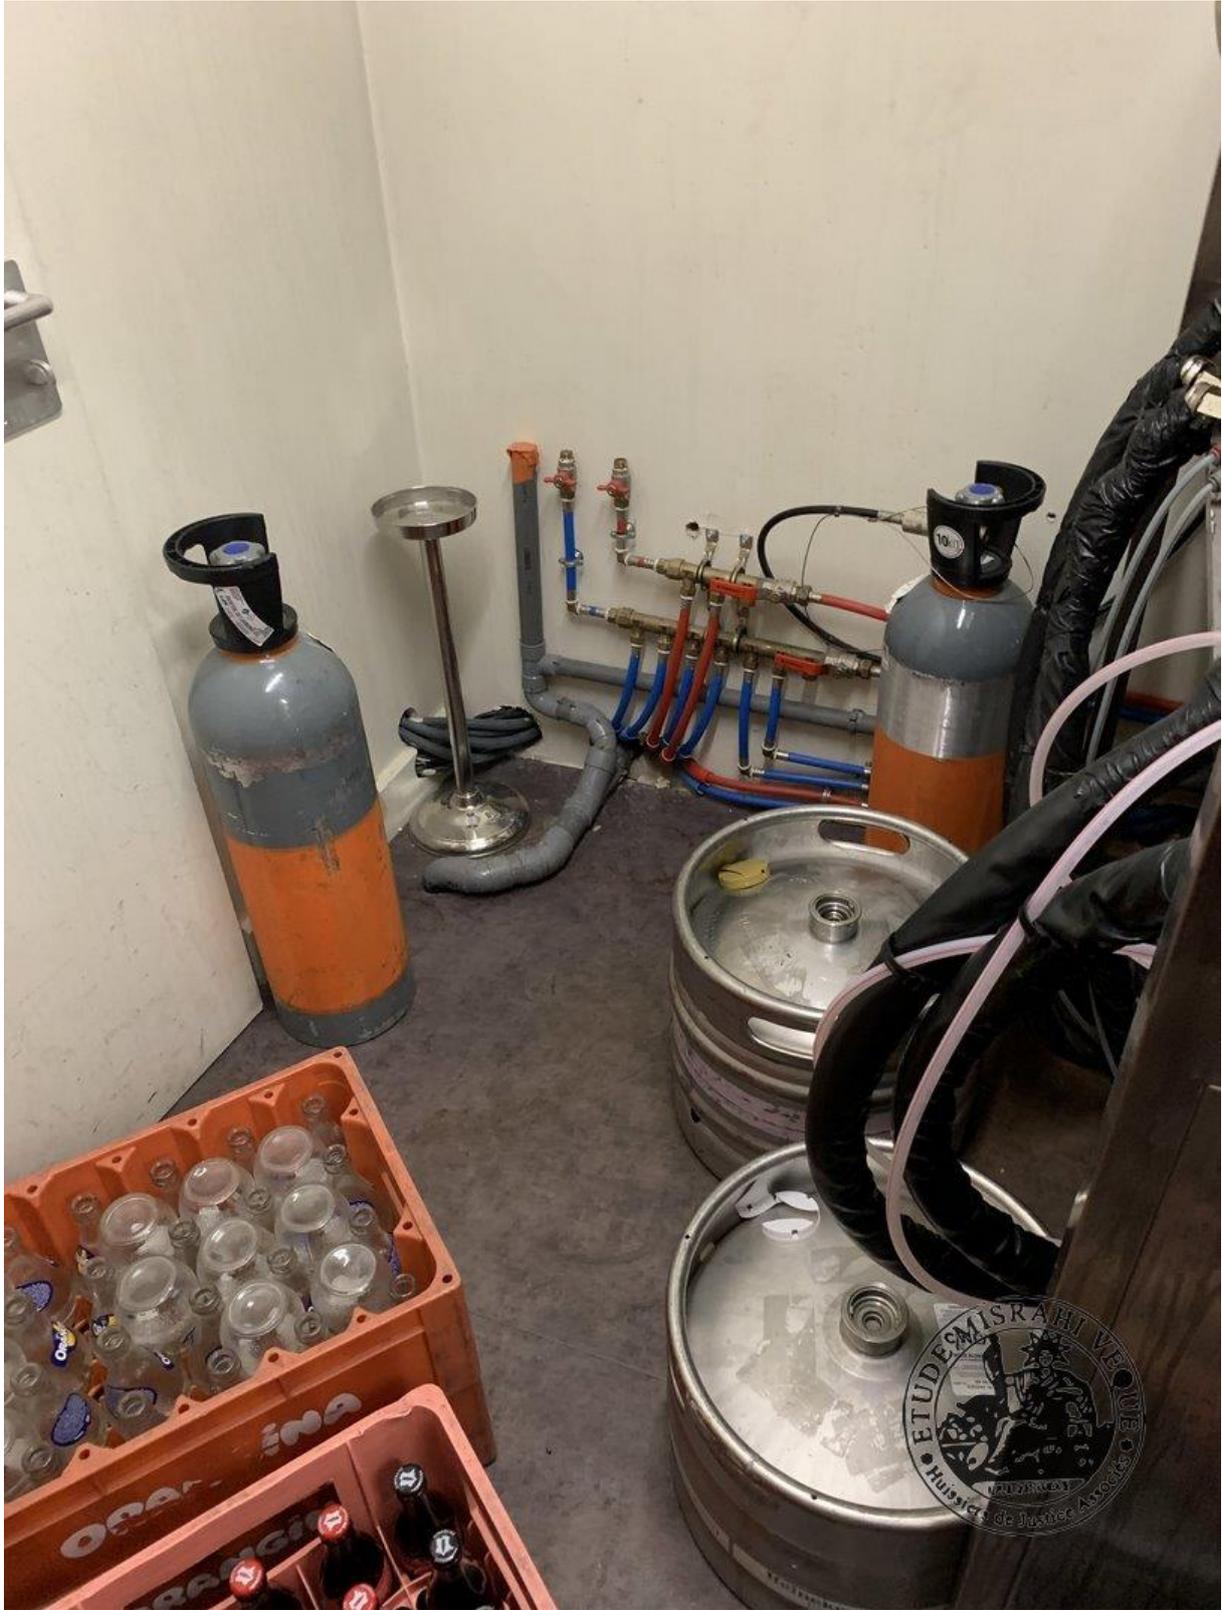
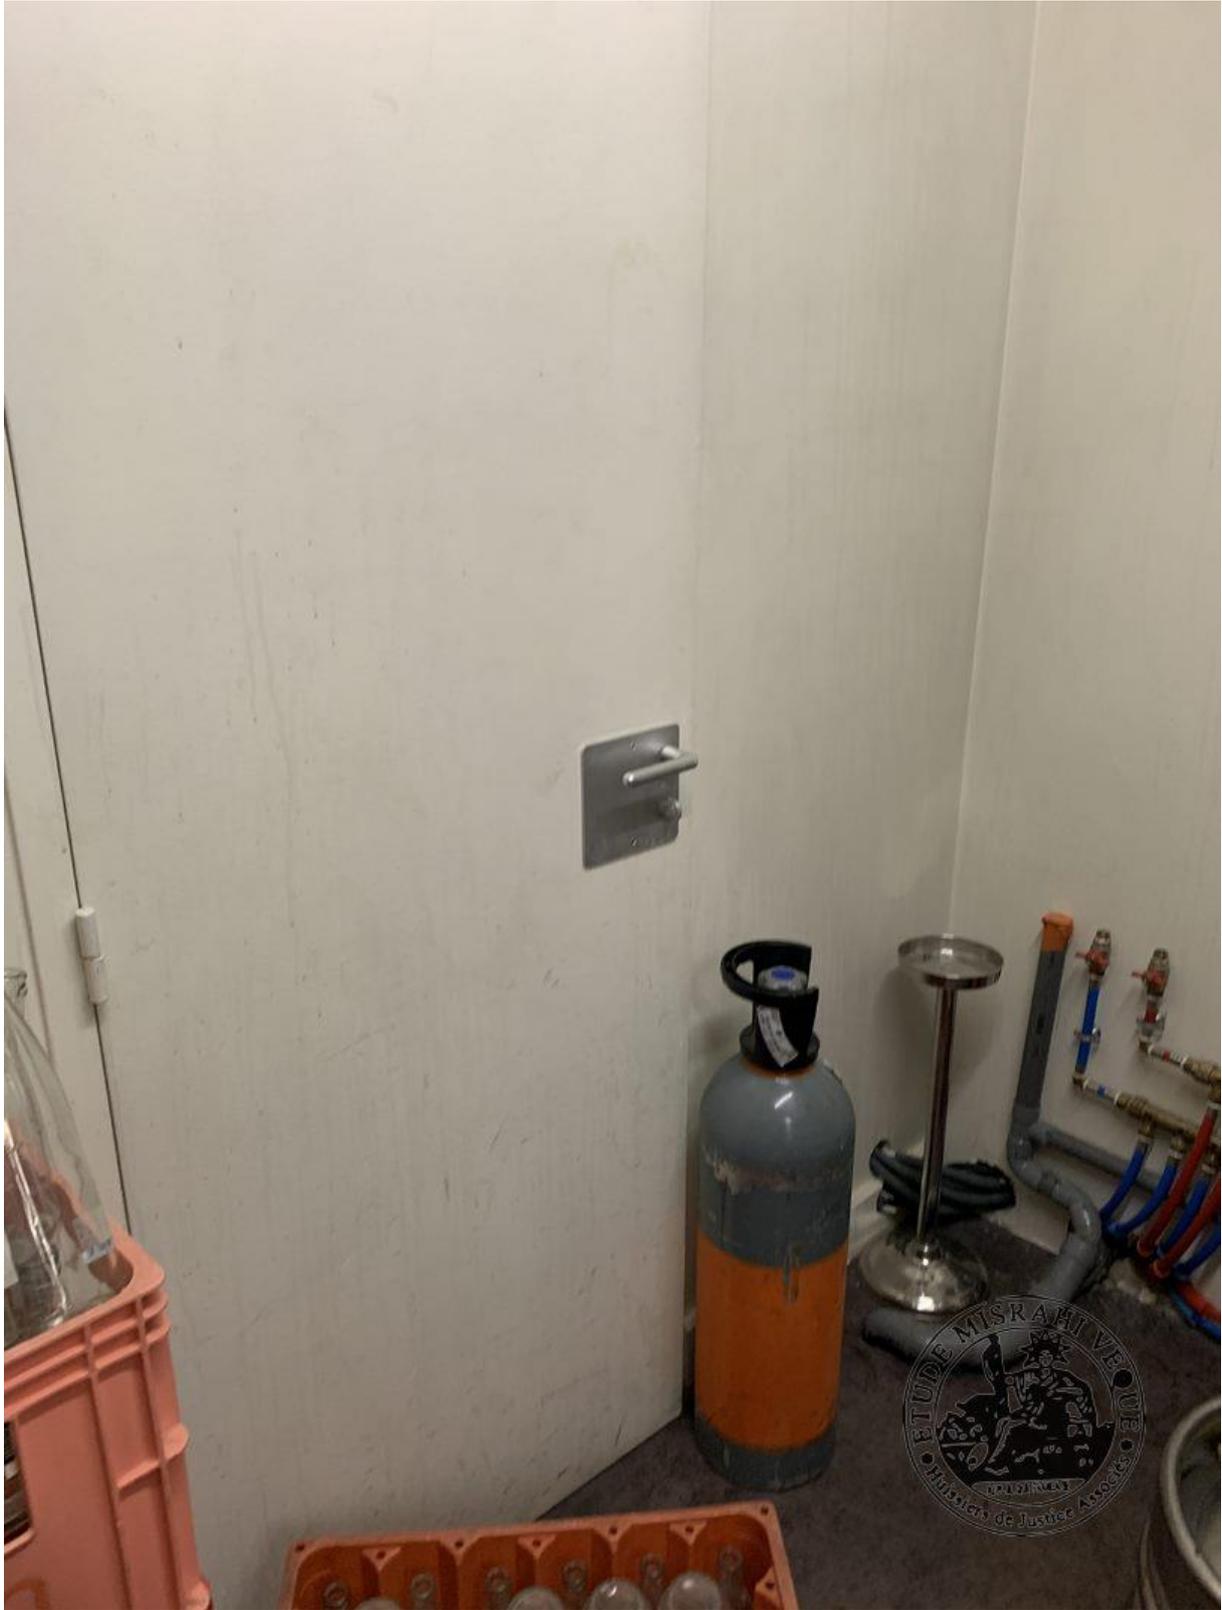
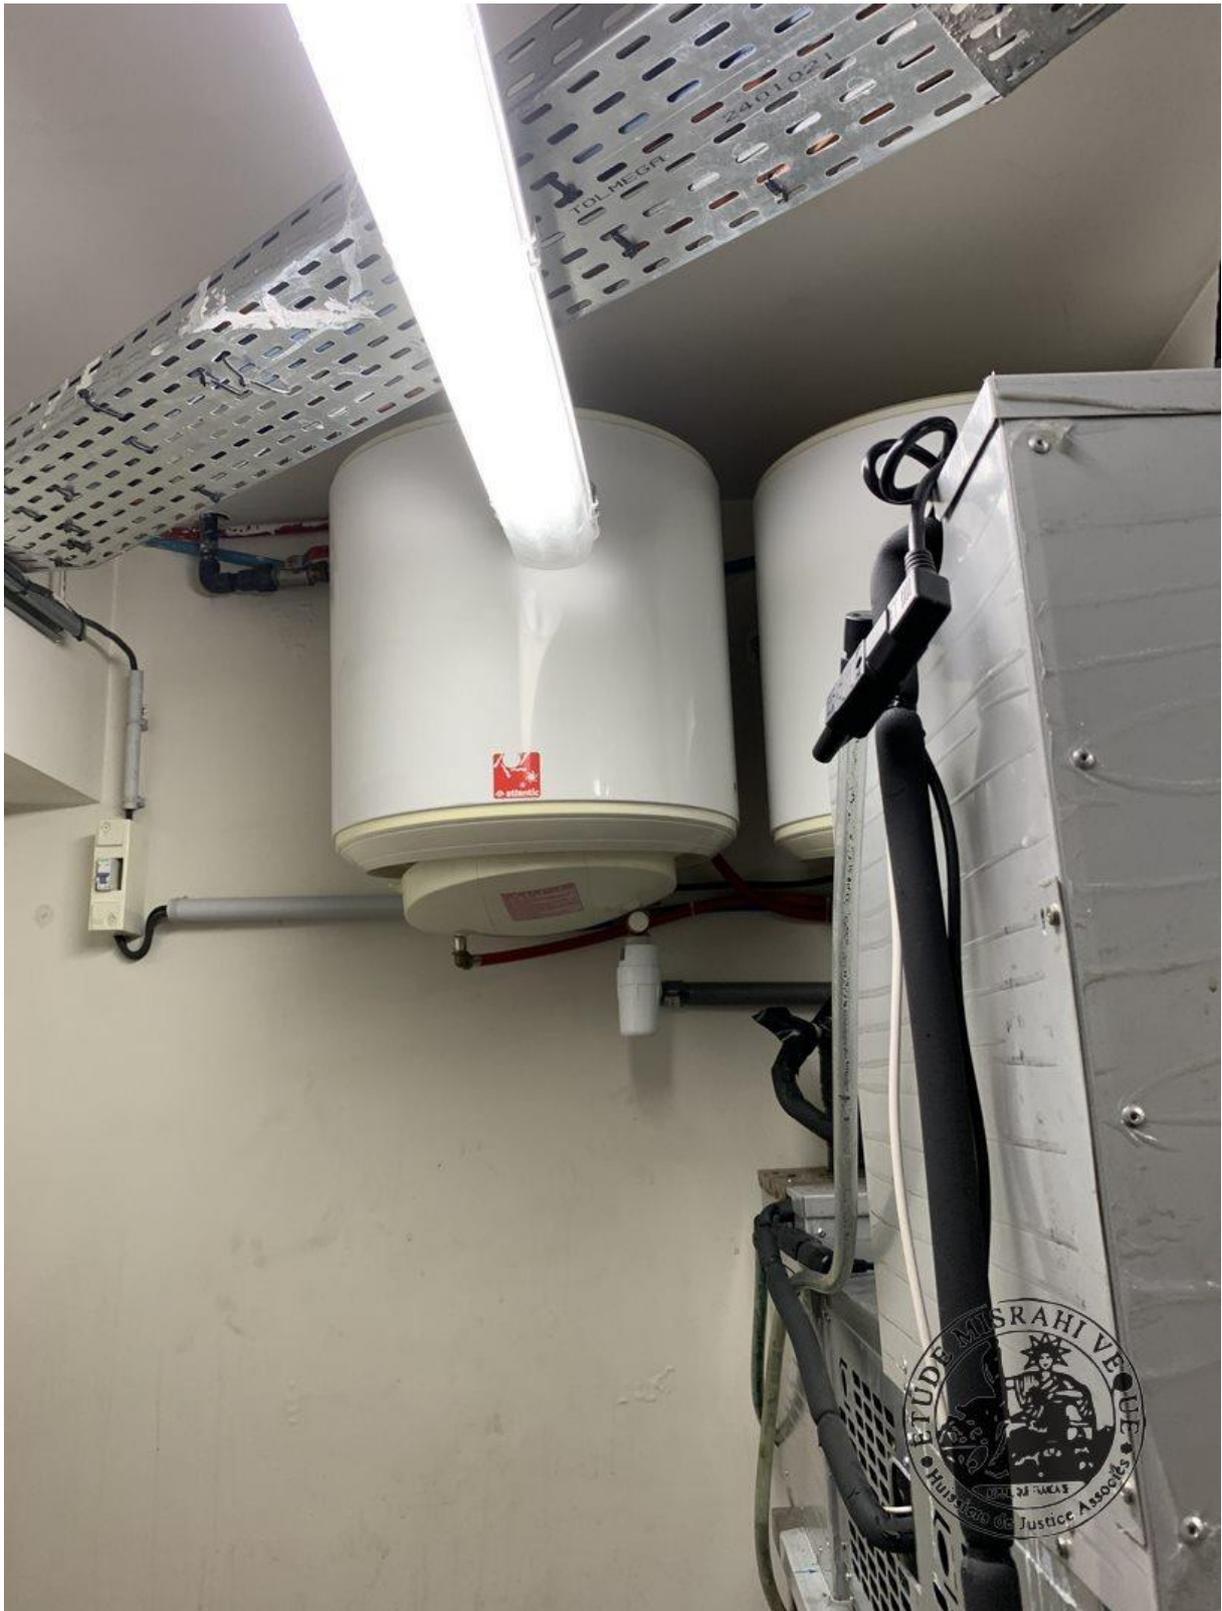
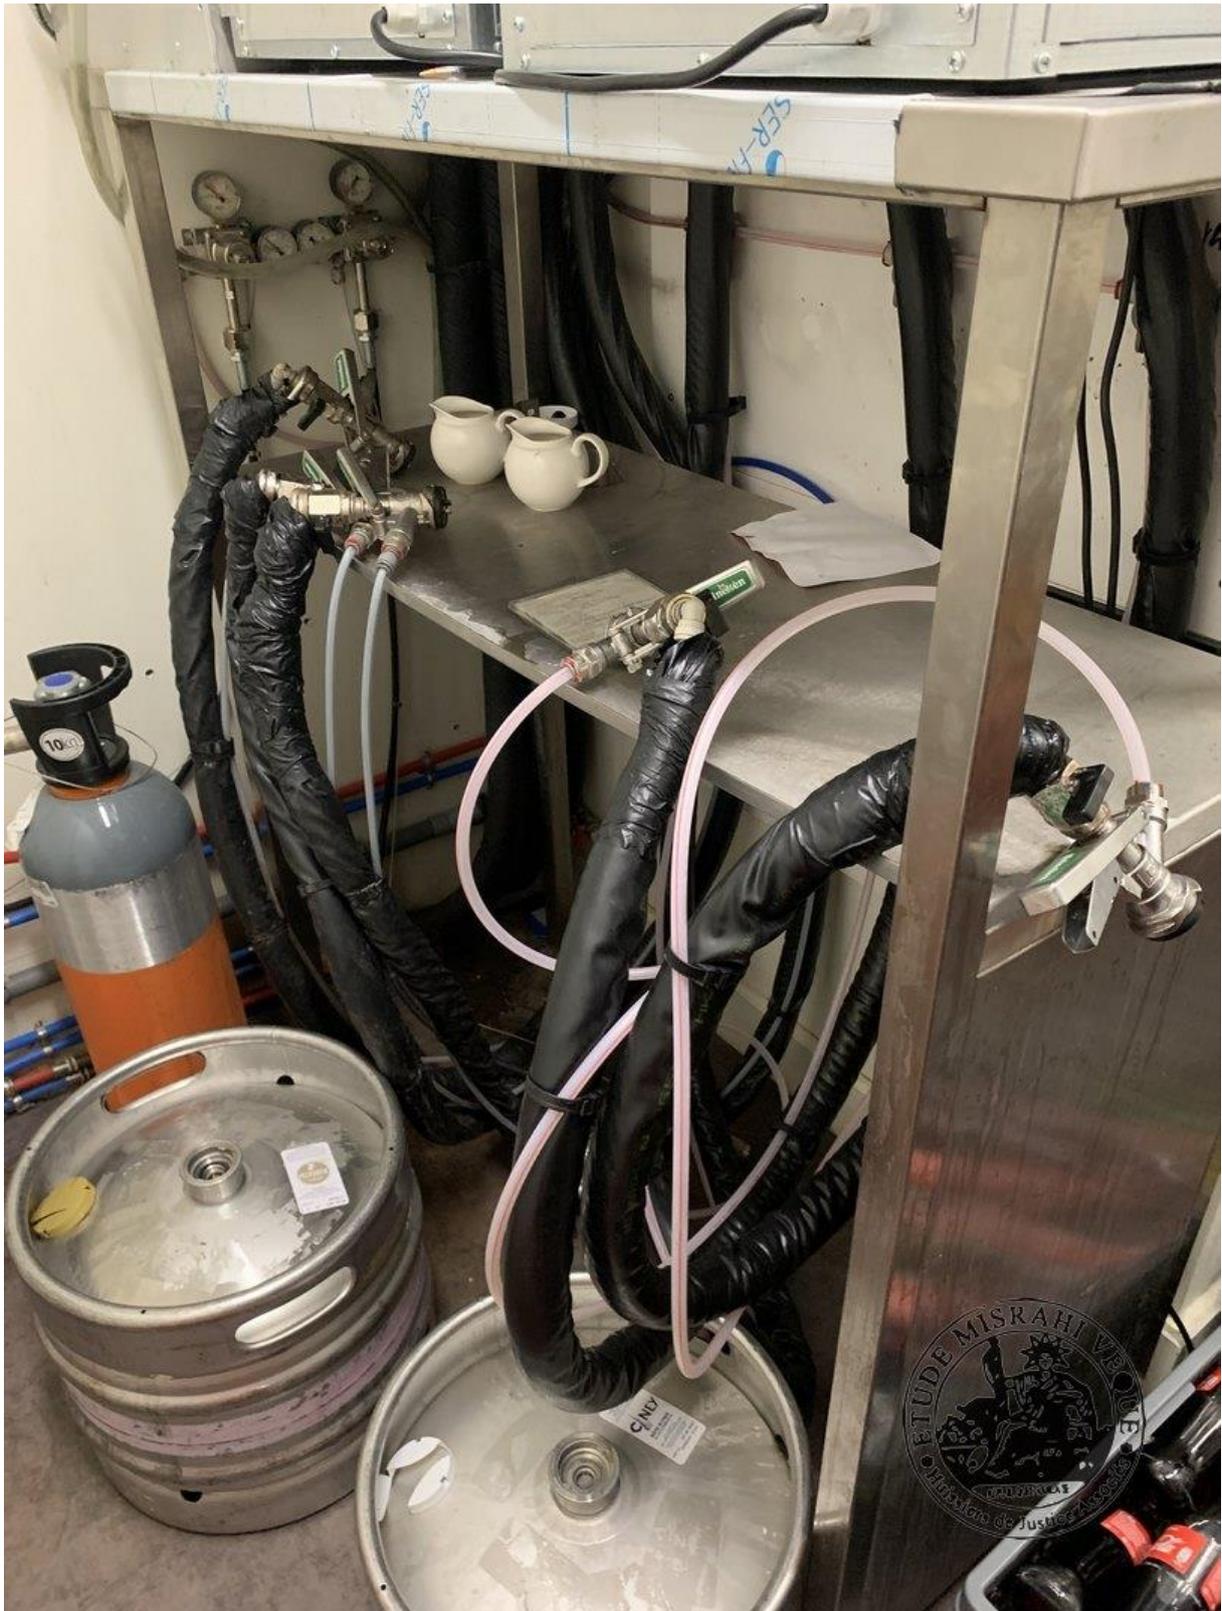
RESERVE

Sol recouvert de linoléum PVC.

Murs peints.

Faux-plafond complet avec point lumineux qui fonctionne.

Je procède à une série de cliché de cet espace avec cumulus fixé en partie haute et compresseur des tireuses à bière.
