PROCES-VERBAL DE CONSTAT

REF : C045418

Que pour la sauvegarde de ses droits et la défense éventuelle de ses intérêts, la requérante me demandait de bien vouloir me rendre sur place à l'effet de procéder à l'état des lieux de la Brasserie du TNP qui était à l'arrêt depuis mars 2020.

Certifie m'être spécialement rendu ce jour sur place sis 8 place du Dr Lazare Goujon 69100 VILLEURBANNE où là étant sur place à 9 heures, j'ai pu rencontrer Monsieur Jean-François TEYSSIER, responsable des bâtiments et avec qui rendez-vous avait été préalablement fixé.

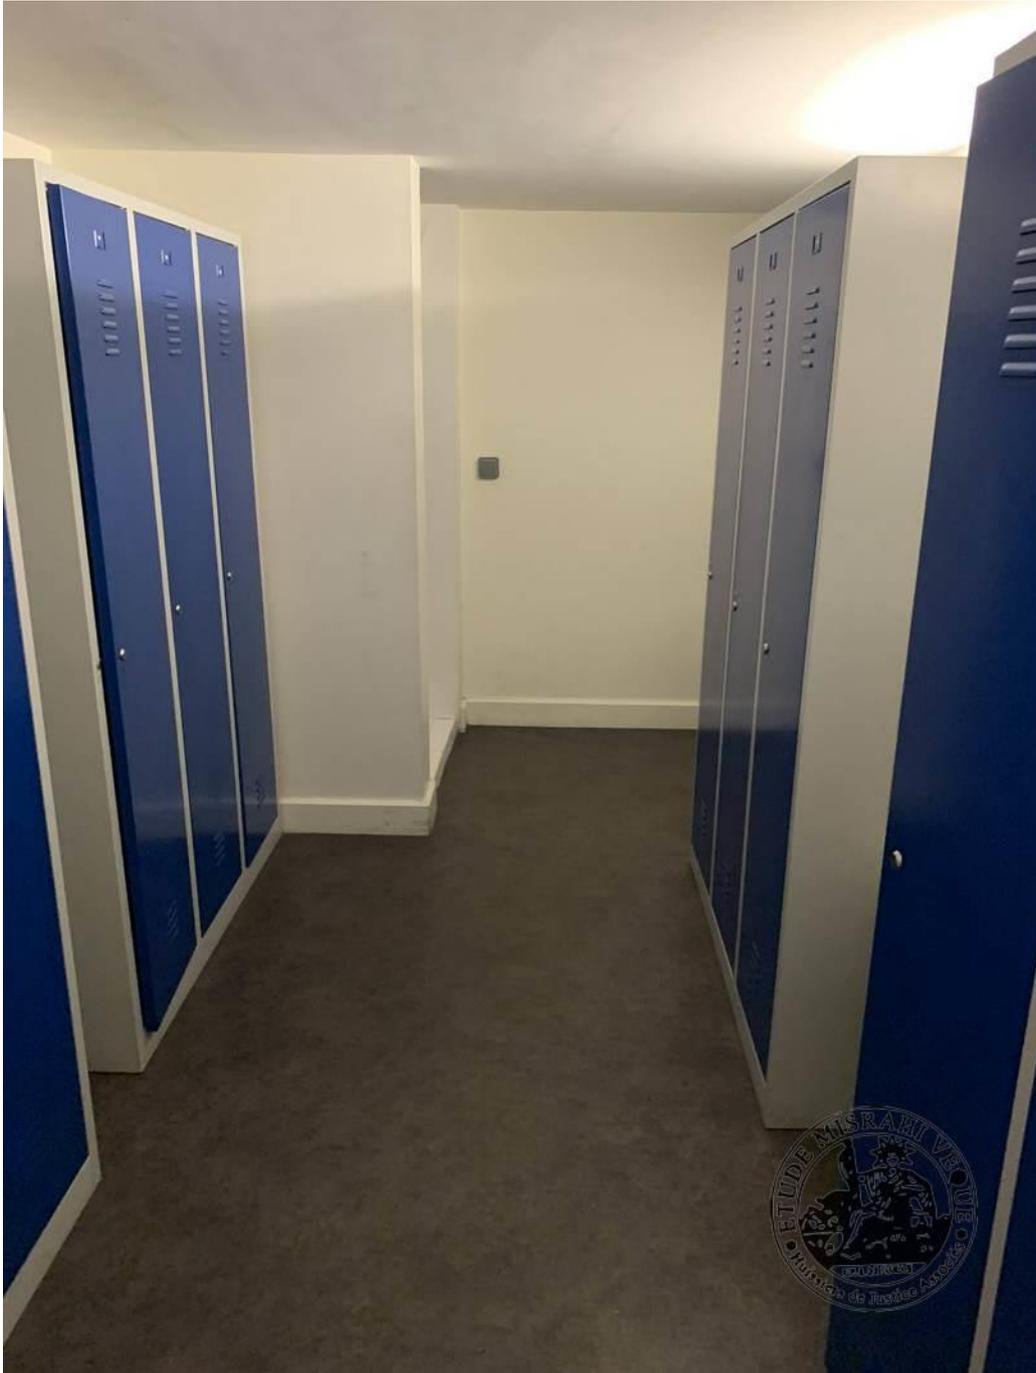
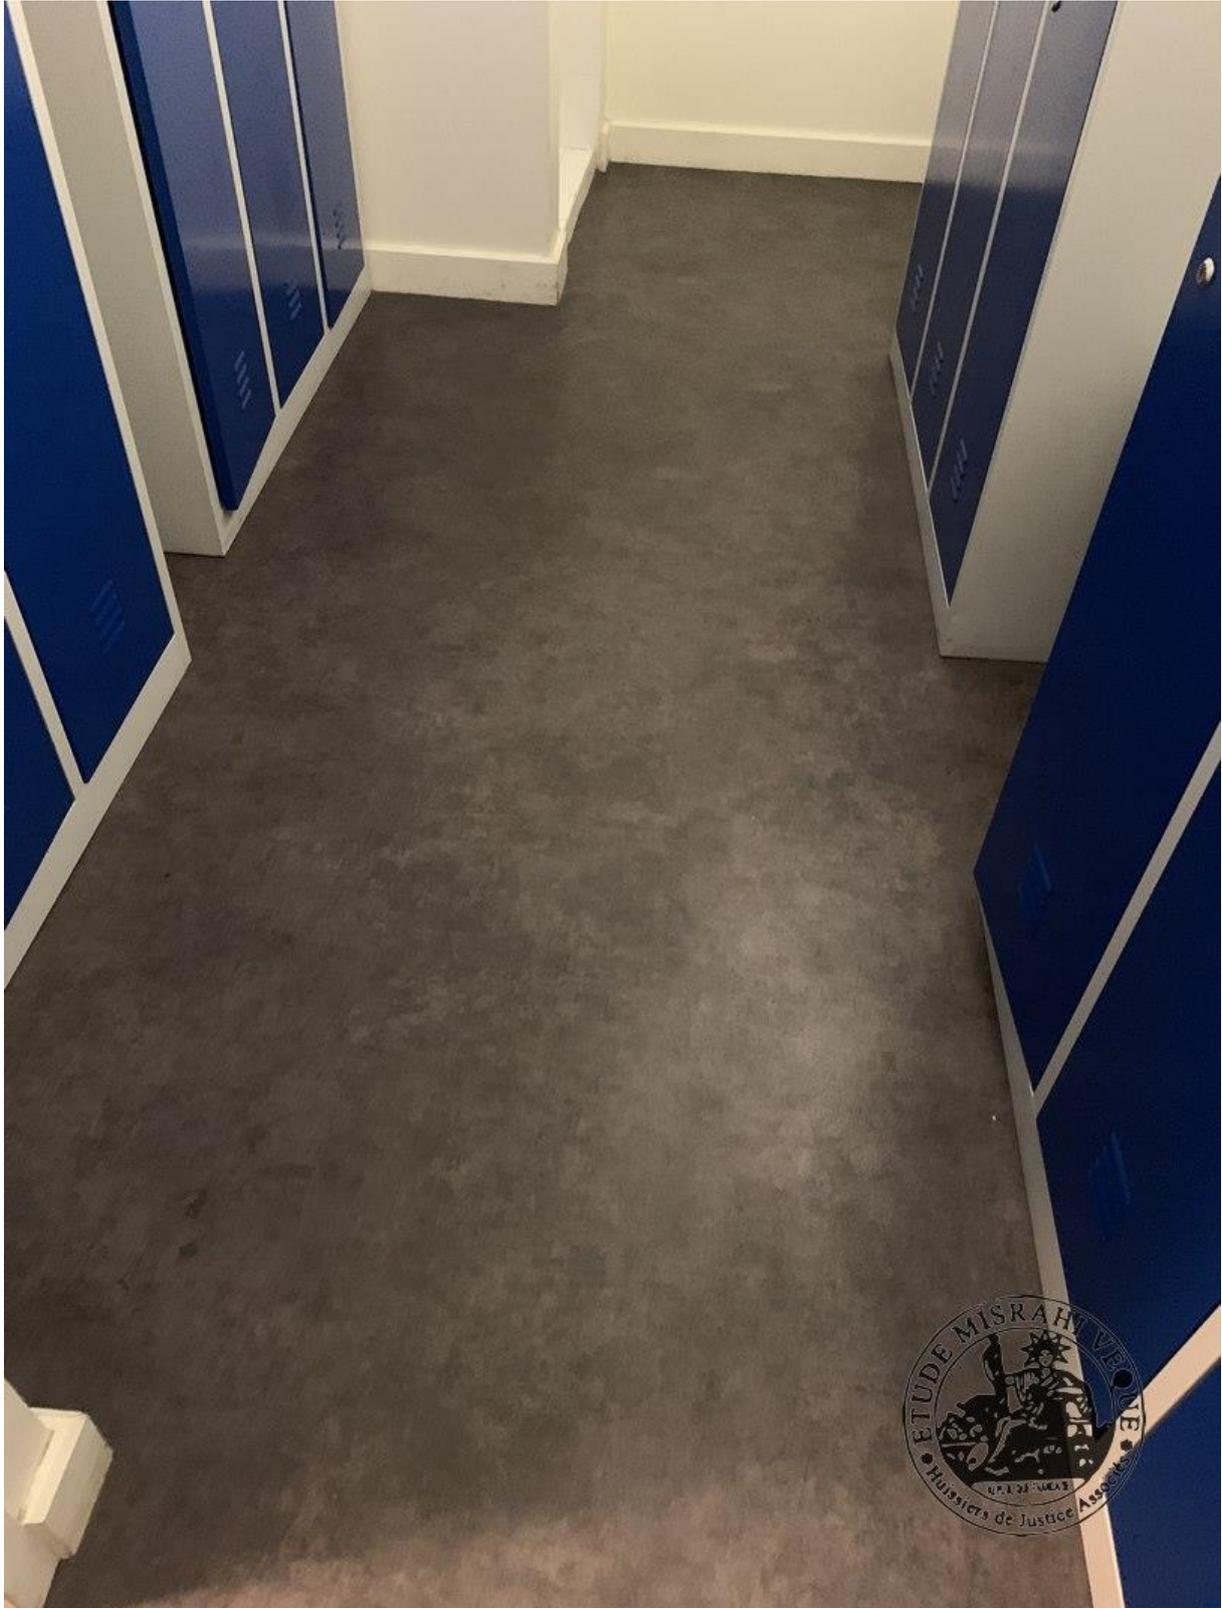
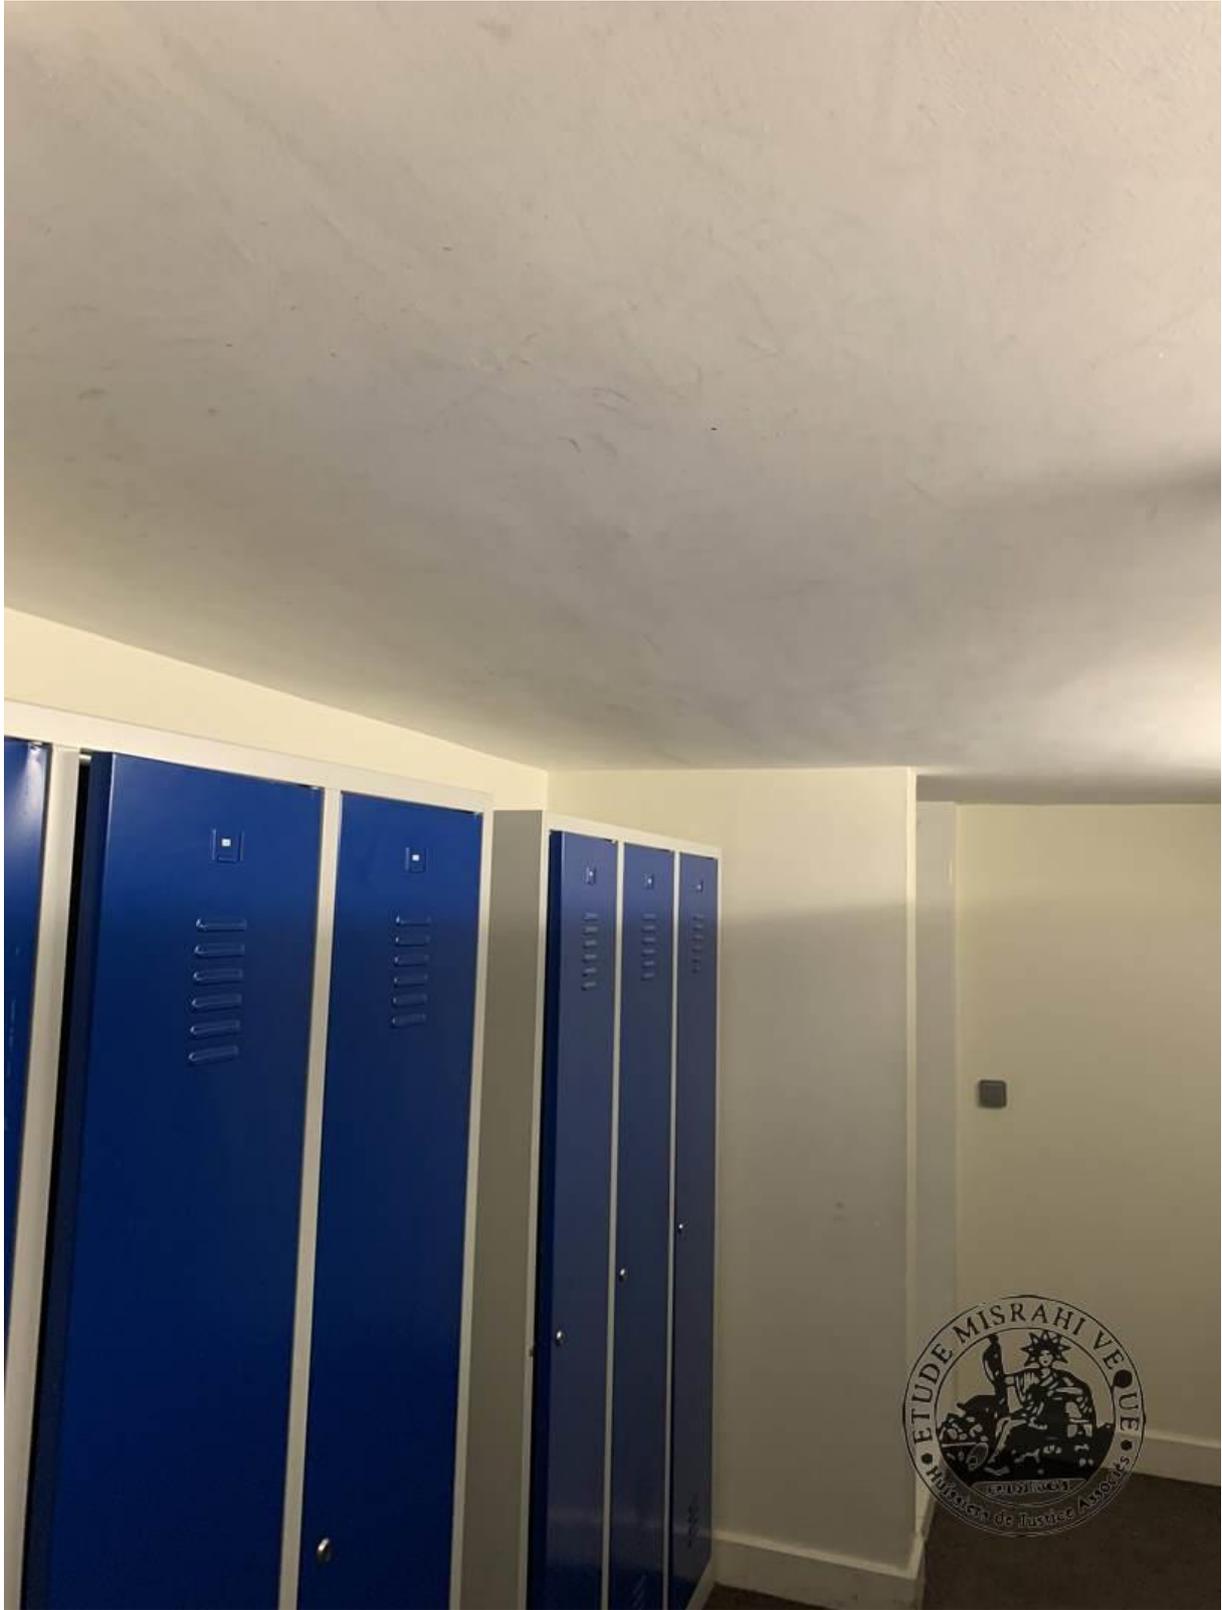
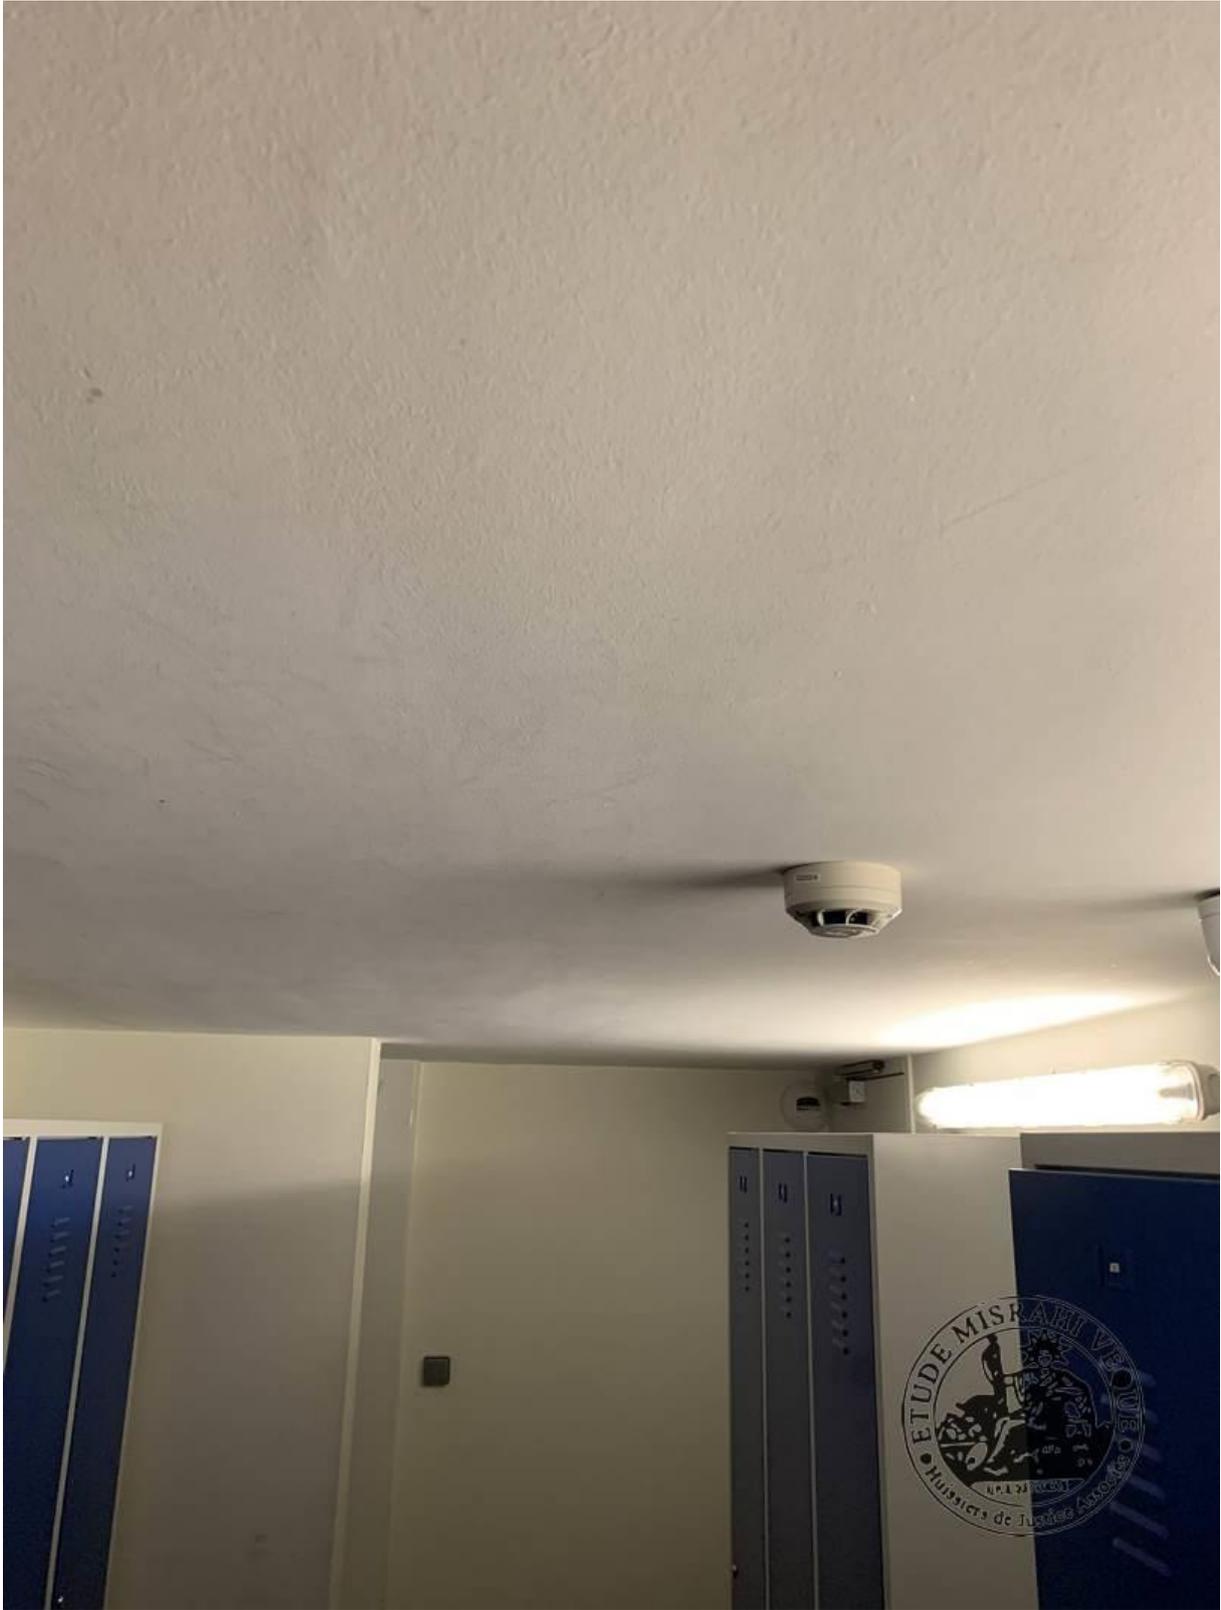
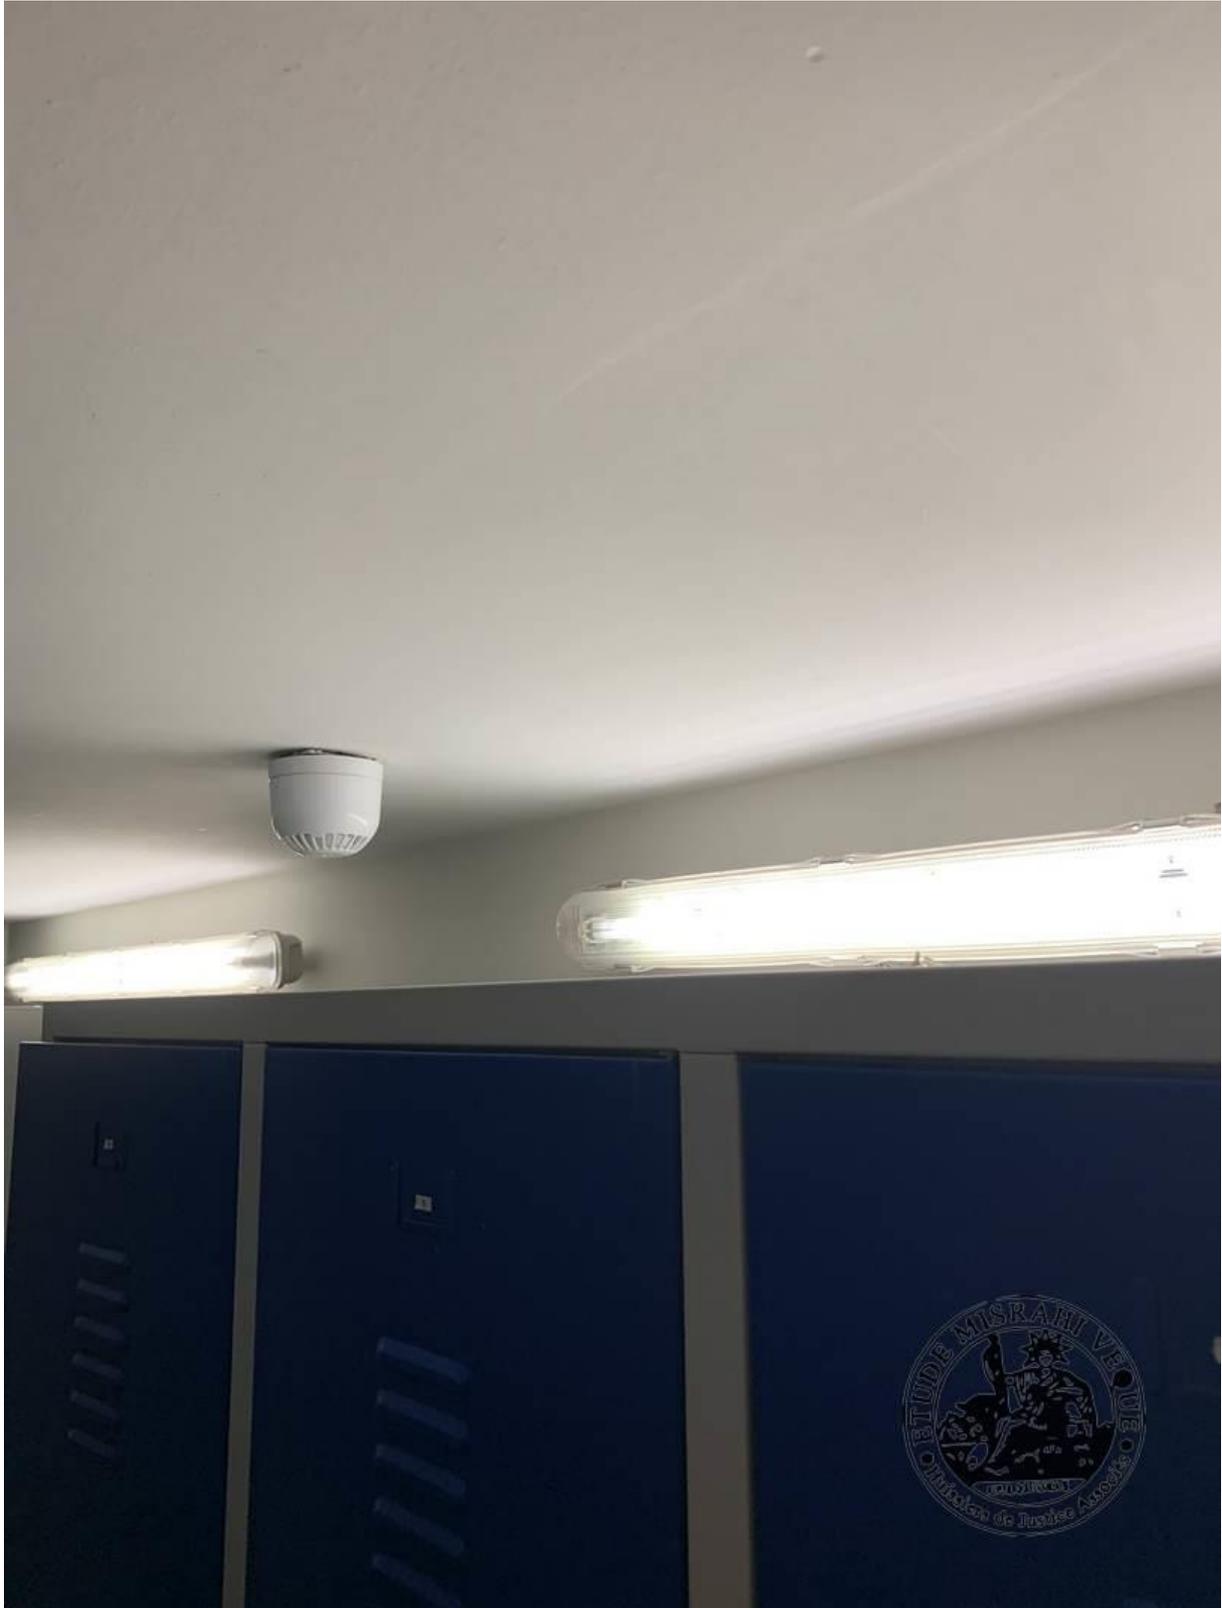
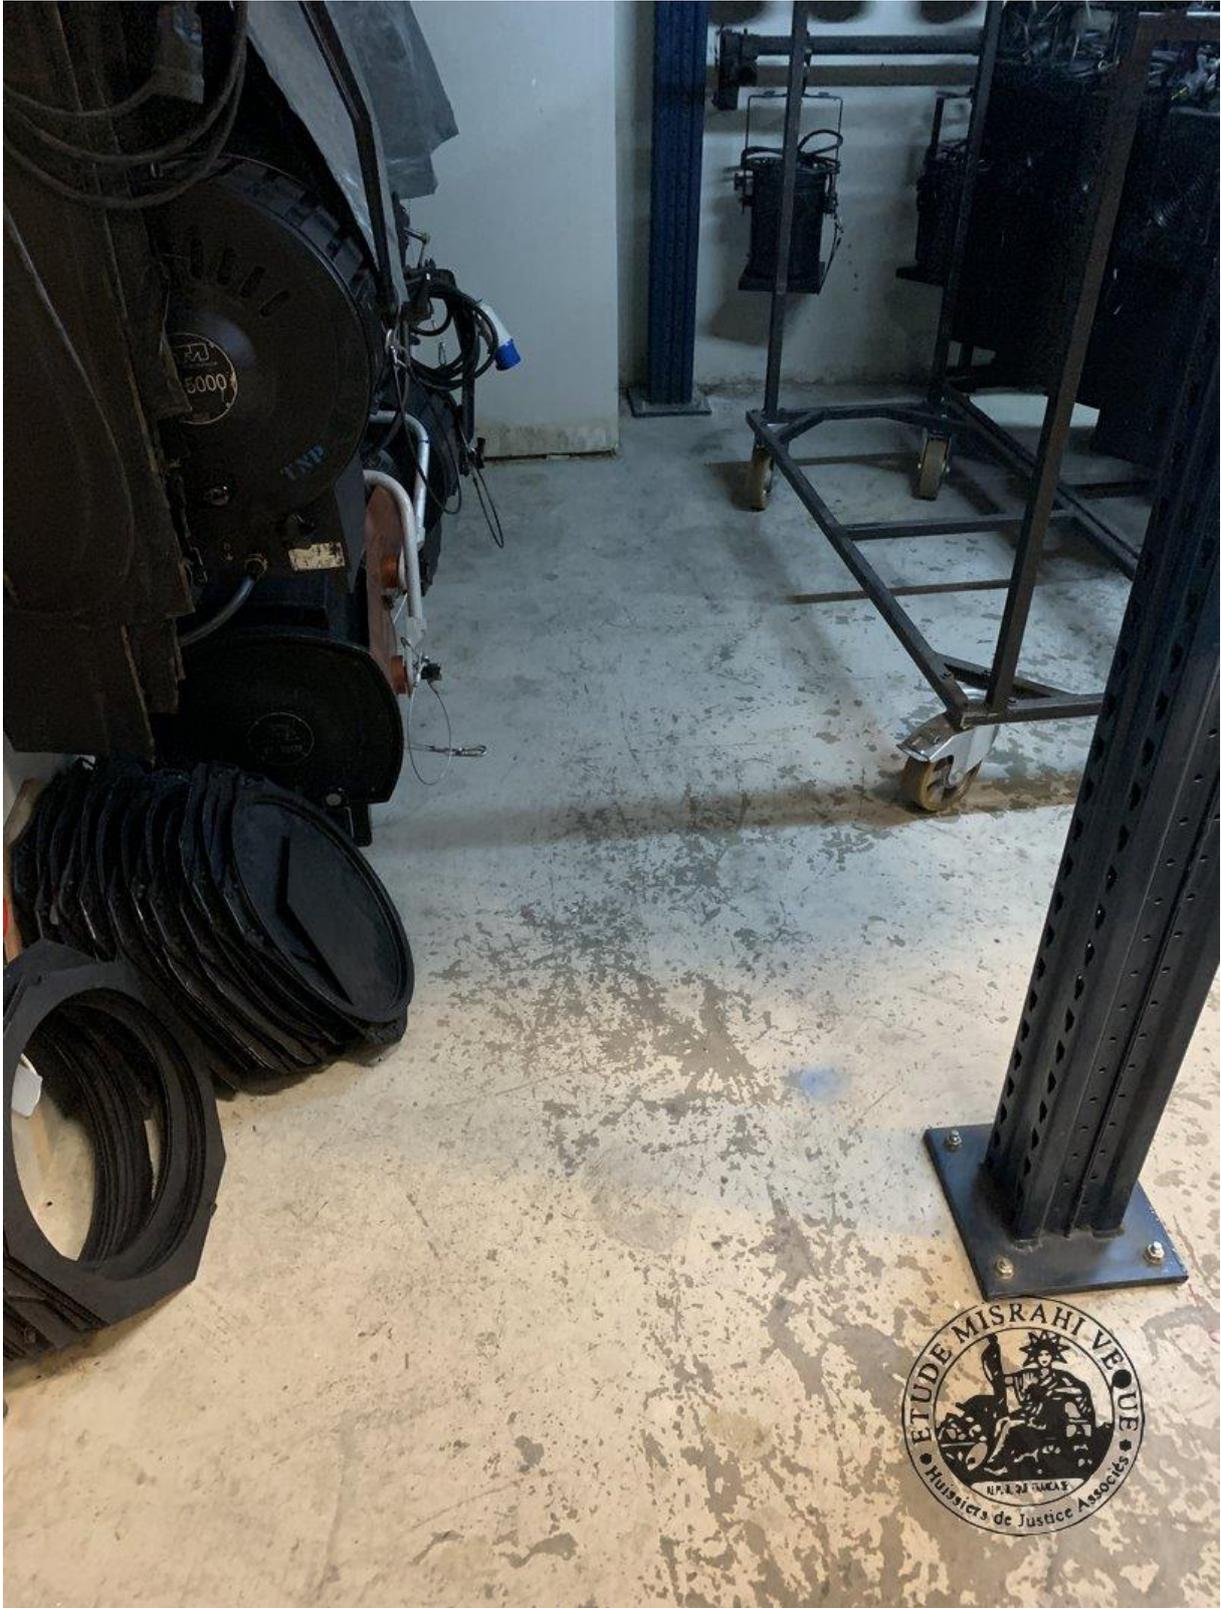
1533 a 1544

Sol recouvert de linoléum.

Murs peints.

Plafond peint.

Cet espace est équipé d'armoires à vestiaire.

Je me rends ensuite dans un autre espace dans lequel se trouve le bac à graisses. Je photographie cet espace.
